## 12Cr1MoVG 钢 TIG 焊接接头开裂原因

**摘 要:** 某电厂 12Cr1MoVG 钢钨极惰性气体保护电弧焊 (TIG) 焊接接头出现开裂现象。采用宏观观察、金相检验、扫描电镜和能谱分析、硬度测试等方法, 结合现场焊接工艺参数和低温再热器结构特点, 对接头开裂原因进行分析。结果表明: 12Cr1MoVG 钢焊接接头处裂纹属于再热裂纹; 泄漏的主要原因是焊接工艺执行不到位及焊缝熔合线在长期高温服役中产生时效偏析, 导致材料韧性下降、脆性增大, 在热膨胀应力和内压力的共同作用下裂纹加速扩展, 最终引起接头开裂泄漏。

## Cracking reason of TIG welded joint of 12Cr1MoVG steel

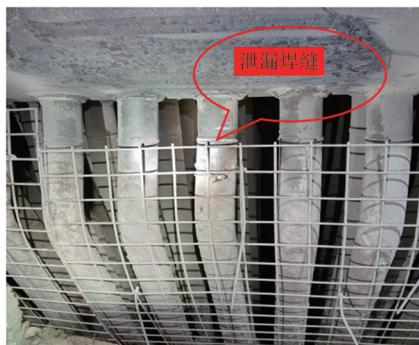
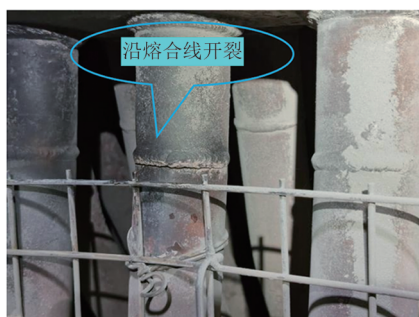
泄漏焊缝裂纹位于集箱连接管短管与低温再热器管的对接焊缝处,具体处于低温再热器管侧的熔合线附近,裂纹沿焊缝周向延伸,其总长度超过整圈焊缝周长的3/4(见图1~2)。

图1 低温再热器管现场泄漏位置

图2 低温再热器管泄漏整体宏观形貌

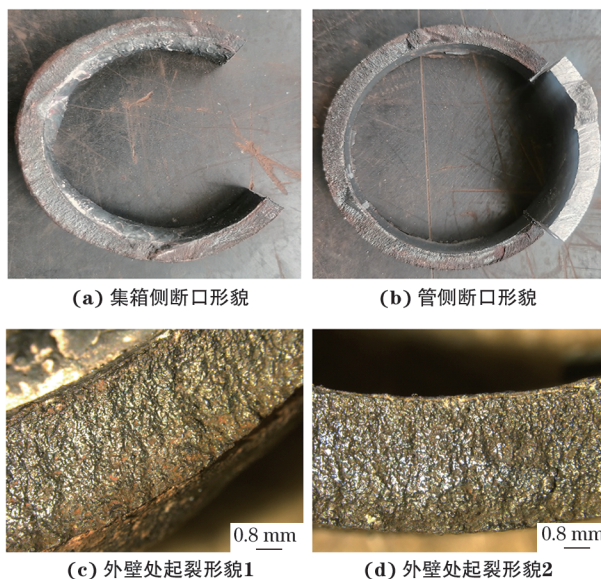
低温再热器管对接接头断口宏观形貌及低倍检验形貌如图3所示。由图3可知:裂纹呈环状开裂,

图3 低温再热器管对接接头断口宏观形貌及低倍检验形貌

无胀粗、塑性变形或机械损伤等特征;断口表面较为平齐,无金属光泽,呈黑褐色,氧化程度严重;裂纹自管体外壁向内壁扩展,大部分区域已贯穿整个壁厚,呈典型的脆性断裂特征。受高温高压蒸汽的作用,整个断口表面已被严重氧化破坏。

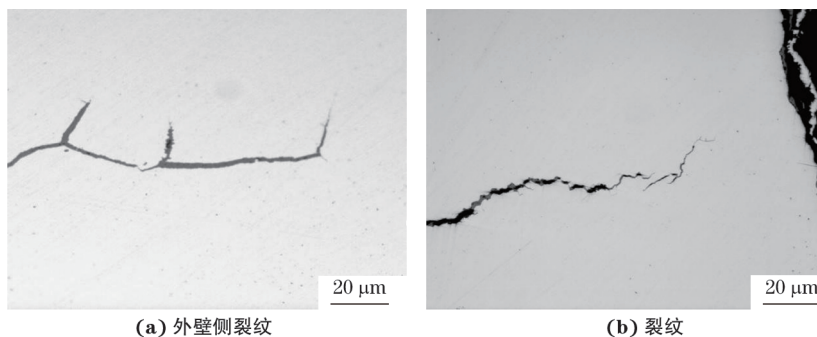
用光学显微镜观察抛光状态下的试样,结果如图4所示。由图4可知:除可见裂纹外未发现其他缺陷,裂纹呈断续分布,具有沿晶扩展及分叉特征。用体积分数为4%的硝酸乙醇溶液腐蚀试样,再将试样置于光学显微镜下观察,结果如图5所示。低温再热器管不同区域的显微组织如表1所示。

图4 低温再热器管对接接头裂纹微观形貌

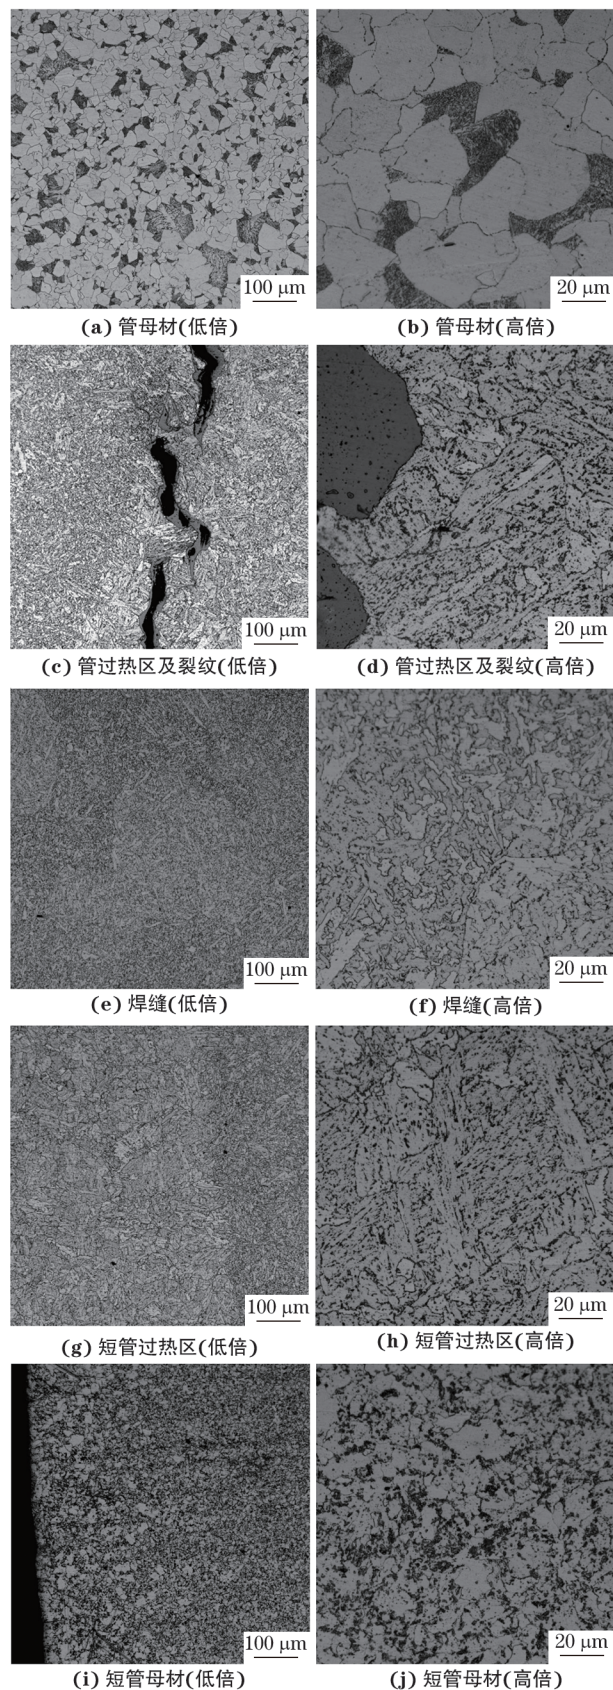
图5 低温再热器管对接接头不同区域的显微组织形貌

| 区域 | 显微组织 |
|---|---|
| 过热区 | 粒状贝氏体+沿晶分布细颗粒状碳化物;裂纹内壁有氧化腐蚀,沿晶分布 |

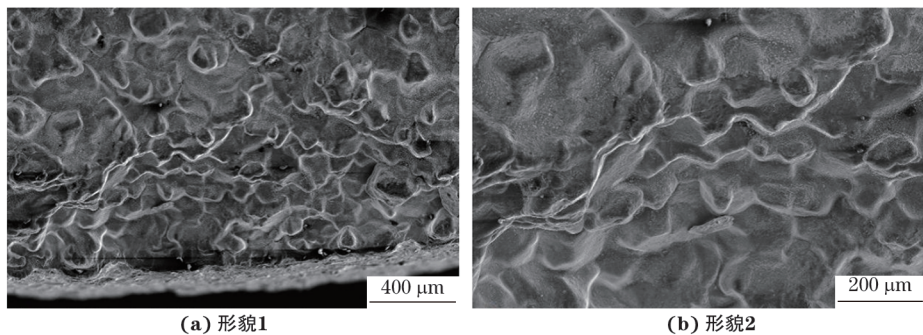
蒸汽泄漏导致焊接接头断口发生高温氧化,断口表面有氧化物覆盖。将整个断口剖开后置于盛有丙酮的超声波清洗机中进行清洗,数分钟后取出再置于扫描电镜下观察,结果如图6所示。由图6可知:断口呈“冰糖状”形貌,具有典型的脆性沿晶断裂特征。断口的能谱分析结果如图7所示。由图7可知,

图6 低温再热器管断口SEM形貌

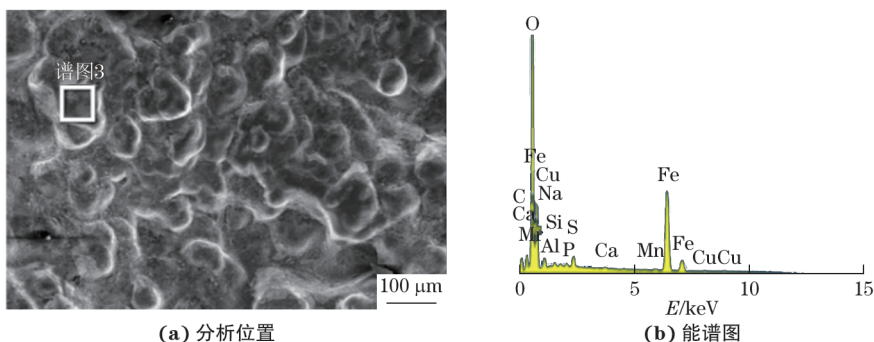
断口表面主要含有Fe、O元素,还含有少量的Na、Al、Si、P、S、Mn等元素。

图7 低温再热器管断口能谱分析结果

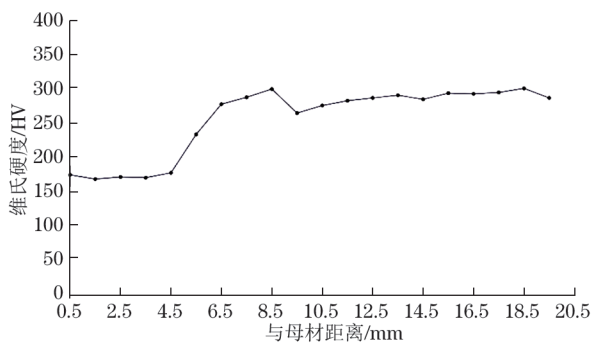
低温再热器管对接接头的硬度分布曲线如图8所示。由图8可知:焊缝及过热区的显微硬度显著高于两侧母材。焊缝显微硬度普遍约为300 HV1,而母材硬度约为170~200 HV1。

根据DL/T 869—2021《火力发电厂焊接技术规程》规定,12Cr1MoVG钢中合金元素总含量应不大于3%(质量分数),焊缝布氏硬度应不大于270 HBW。焊缝及过热区的硬度明显高于母材(约170 HV1);一般情况下,显微硬度比布氏硬度高约10 HBW,推算该焊缝区域布氏硬度约为290 HBW,仍高于标准允许的最大值270 HBW。焊缝硬度偏高,表明焊接过程热输入较大,使焊缝组织硬化,塑性和韧性降低,从而增大了接头发生脆性断裂的风险。

图8 低温再热器管对接头的硬度分布曲线

(2)焊前预热至200℃左右时,采用多道焊工艺,控制层间温度不超过300℃,并将焊接热输入限制在 $25\text{ kJ}\cdot\text{cm}^{-1}$ 以内,减少再热裂纹的数量。
