# 27SiMn 钢窄间隙 GMAW 环焊缝开裂原因分析

**摘要:** 目的 以发生开裂的 27SiMn 钢窄间隙 GMAW 环焊缝为研究对象, 研究其裂纹形成原因及扩展过程。  
**方法** 对裂纹附近的母材及焊缝进行化学成分分析、裂纹宏观形貌分析、金相组织分析、扫描电镜分析、结构受力分析等, 探明裂纹的形貌特征、形成原因及扩展路径。**结果** 试样化学成分和金相组织无明显异常, 满足使用要求。裂纹属于明显的张开型(I型)裂纹, 从焊缝根部向缸体表面呈碗状扩展, 形成缸体内部与外部的连接通道, 导致液压油渗漏。裂纹起源于焊缝根部的热影响区, 焊缝根部熔深不稳定, 部分拼接处存在未熔透缺陷, 未熔透处存在的氧化铝、碳酸钙等夹杂物是形成裂纹的主要诱因。在焊接残余应力的作用下, 沿焊缝根部的夹杂物形成轴向裂纹和周向裂纹; 在工作载荷的作用下, 焊缝根部周向拉应力和轴向拉应力达到最大值, 其中周向拉应力约为工作载荷的 5.5 倍, 在周向拉应力的作用下, 裂纹沿径向和轴向发生扩展, 最后形成碗状的裂纹扩展面。**结论** 焊缝根部的未熔透缺陷和非金属夹杂物是产生裂纹的主要原因, 在工作载荷的作用下, 裂纹沿轴向和径向发生扩展, 最后扩展至缸体表面呈碗状。

## Cracking Causes of 27SiMn Girth Weld by Narrow Gap GMAW

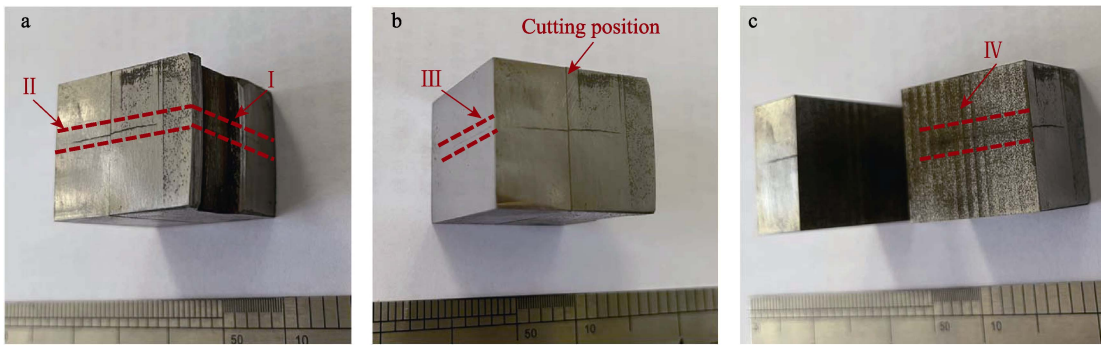
图 2 开裂位置试样切割示意图  
Fig.2 schematic diagram of cracking position sample cutting

观察图 2a 中 I 处, 可以清晰看到缸体外壁表面的裂纹; 观察图 2a 中 II 处, 可以看到垂直于油缸外壁的裂纹; 观察图 2b 中 III 处, 可以看到平行于油缸外壁的裂纹。由此可知, 并未存在多条裂纹, 而是一条自根部到缸体表面贯穿的裂纹, 且裂纹在应力作用下形成一个开裂面。

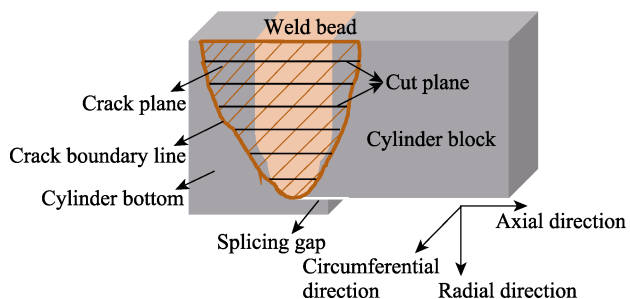
图3 裂纹形貌示意图  
Fig.3 Diagram of crack morphology

状、尺寸及扩展特征, 沿轴向以 10 mm 厚度为间隔对油缸开裂位置进行逐层切割观察, 直至切割试样中不再出现裂纹, 根据每层裂纹的形貌与位置绘制出裂纹的形貌示意图, 如图 3 所示。可知, 裂纹从焊缝根部向缸体表面呈碗状扩展, 形成一个开裂面, 为内部液压油提供了一个连通通道, 导致液压油发生渗漏; 由裂纹形貌可知, 裂纹属于明显的张开型 (I 型) 裂纹, 裂纹扩展路径平直, 裂纹面垂直于焊缝方向, 是明显的轴向裂纹。由裂纹分布情况可初步判断, 裂纹起源于焊缝根部, 沿熔合线位置向表面扩展, 但很快裂纹便向母材中沿轴向扩展, 最终形成碗状裂纹面。

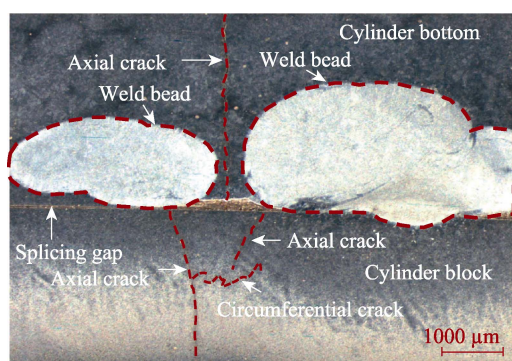
a 宏观形貌

焊缝根部裂纹形貌如图 4 所示。由图 4a 可知, 坡口根部焊缝熔深不稳定, 部分位置熔合不良, 形成未熔透缺陷, 极易产生裂纹<sup>[10]</sup>。缸底与缸体处均有垂直于拼接间隙的轴向裂纹, 裂纹垂直于拼接间隙向两侧延伸。说明裂纹起源于焊缝根部缸底与缸体的拼接处, 从拼接间隙处分别沿缸底与缸体的焊缝热影响区扩展。

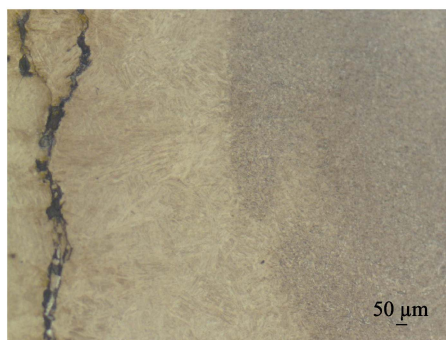
d 焊缝根部裂纹附近

析,母材及焊缝金相组织如图5所示。由图5a可知,母材基体组织主要为索氏体组织,组织尺寸细小。由图5b可知,焊缝区为明显的柱状晶,有明显的回火特征,组织主要为针状铁素体+回火索氏体。由图5c可知,焊接热影响区的组织粗大,有正火组织,主要是板条状马氏体+下贝氏体组织。由图5d可知,焊缝根部裂纹附近组织与热影响区组织相似,由于焊接温度高、冷却速度快,裂纹两侧主要为板条状马氏体组织,并伴有部分针状铁素体组织,该处是接头的薄弱区域<sup>[11-14]</sup>。

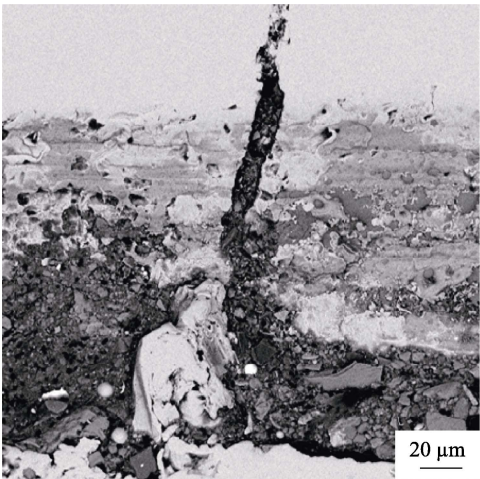
图 6 拼装间隙处裂纹显微形貌  
Fig.6 Micro morphology of crack in assembly gap

工件坡口形式为互锁结构, 拼接处存在拼接间隙, 由于焊接后拼接处存在未熔合缺陷, 是天然的“裂纹源”, 并且拼接间隙处是焊接缺陷的天然聚集地, 极易形成夹杂、裂纹、未熔合等缺陷。为进一步确定裂纹的形成原因, 对焊缝根部裂纹进行扫描电镜分析和能谱分析, 拼装间隙处裂纹显微形貌如图 6 所示。可知, 焊缝根部的裂纹附近组织疏松, 存在大量的夹杂物和孔洞缺陷, 造成根部性能急剧下降。由于大量夹杂物的存在, 形成了天然的裂纹源, 引起了应力集中, 在焊接热循环的作用下, 应力集中加剧, 沿夹杂物形成裂纹并迅速向接头内部扩展, 导致焊缝失效。对图 6 中裂纹附近位置进行能谱分析, 能谱分析结果和裂纹处的微观组织成分分别如图 7 和表 3 所示。

对于此类液压油缸渗漏问题,通过焊前清理坡口,尤其是焊道根部,可有效避免根部裂纹缺陷的产生,同时适当升高焊前预热温度,降低焊接热输入,焊后缓冷或增加焊后去应力退火,减少焊接残余应力,可有效减少裂纹产生倾向,降低液压油缸渗漏风险。

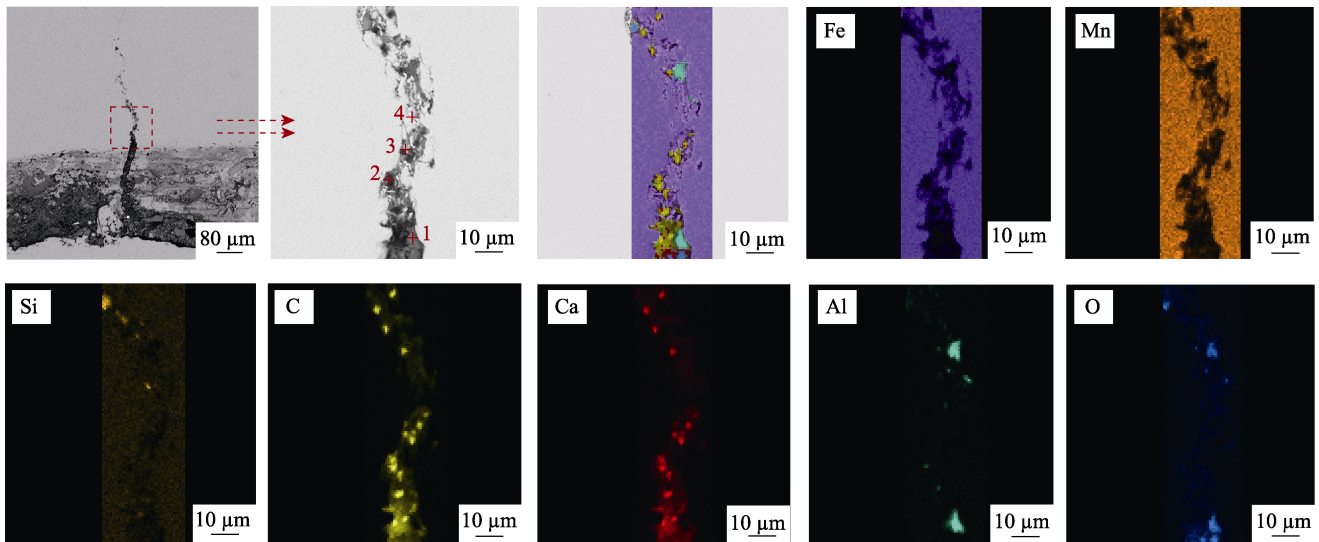
图 7 裂纹位置附近能谱分析  
Fig.7 Energy spectrum analysis near the crack

由图 7 和表 3 可知, 裂纹源处存在大量的块状夹杂物, 夹杂物主要含有 Al、C、Ca、O 等元素, 这些元素大多以氧化铝、碳酸钙等常见的形式存在, 结合表 3 的成分分析结果可知, 灰色块状夹杂物为氧化铝, 黑色块状夹杂物为碳酸钙, 白色相为基体相。由此可知, 形成了油缸裂纹主要是由于拼接间隙中存在大量氧化铝、碳酸钙等夹杂物, 且焊接后根部存在未熔合缺陷, 加上焊缝根部熔深不稳定, 根部组织分布不均匀、应力集中较大, 在焊接残余应力和工作载荷

作用下, 沿夹杂物开裂形成了裂纹<sup>[15-19]</sup>, 并向内部进行扩展, 直至表面, 因此, 形成了贯穿通道, 进而导致开裂失效。

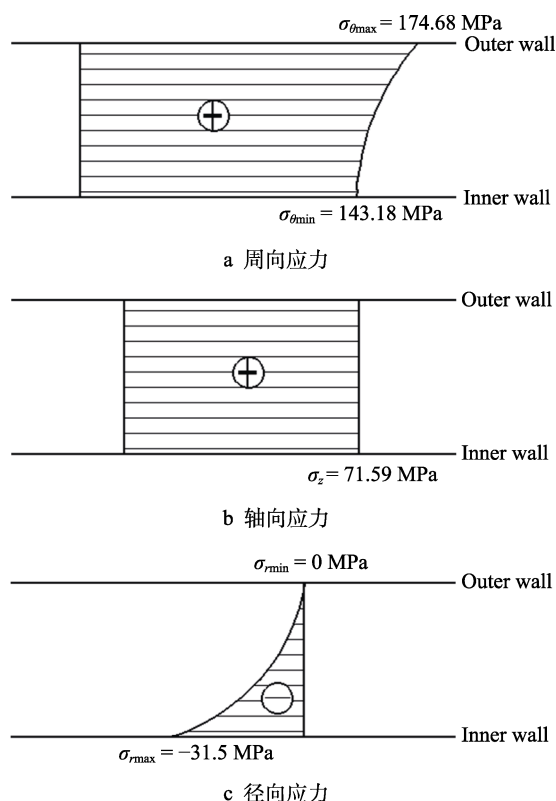
图 9 液压油缸筒体内各方向应力分布图

焊缝位置根部承受的应力最大,其中周向应力约为 174 MPa,远大于工作载荷,径向应力约为 31.5 MPa,轴向应力为 71.59 MPa。加上焊缝根部夹杂物的聚集,在焊接残余应力和工作载荷的作用下,沿夹杂物形成轴向裂纹源,并在周向应力的作用下,裂纹沿轴向和径向发生扩展,最后形成碗状的裂纹扩展面,与缸体内部形成连通通道,导致液压油发生渗漏。
