# Co 基高温合金失效分析及 TIG 堆焊工艺优化

**摘要:**为了缓解煤化工领域纯氧燃烧器热端部件(外喷头)易发生端面龟裂失效的问题,研究了外喷头表面失效材料的显微组织和物相成分,总结了不同损坏形式下的失效原因。在此基础上,采用钨极氩弧焊在同种基体材料上堆焊 UMCo50 合金,基于多因素正交实验的极差分析法进行了堆焊工艺的优化。结果显示:堆焊最优工艺参数为焊接电流 120 A,堆焊速度 10~11 cm/min,层间温度(60±10)℃,堆焊层 2~3 层。最优工艺在实际生产中得到了验证,为热端部件的堆焊修复工艺优化提供理论参考和技术保障。

## Failure Analysis of Co-based High Temperature Alloy and Optimization of TIG Surfacing Process

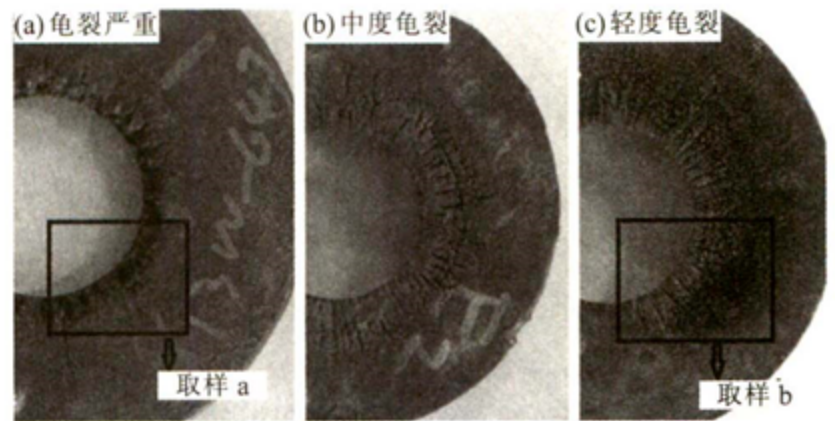
图 1 典型的外喷头端面龟裂形貌

外喷头最常见的损坏形式是端面出现沿径向的放射状裂纹及不规则龟裂(图 1)。其端面受到炉内物料冲刷腐蚀以及高温热对流、热辐射的影响,容易产生疲劳裂纹,且裂纹随运行时间逐步扩大、加深;

外喷头经过一个使用周期(约 2~3 月)后,端面出现放射状龟裂纹,图 1 中展示了三种形态各异的裂纹形式。图 1(a)端盖裂纹集中在喷头孔径处,裂纹粗大且周向不均,喷口材料出现严重的块状剥落,宽裂纹末端有不规则龟裂产生;图 1(c)端盖在喷头孔径处出现细碎的径向放射状裂纹和龟裂,裂纹布满整个端面且相对均匀,未有明显块状材料损失;图 1(b)端盖的裂纹特征介于前两者之间,除了径向放

射状龟裂纹之外,沿周向还可观察到一条周向裂纹。

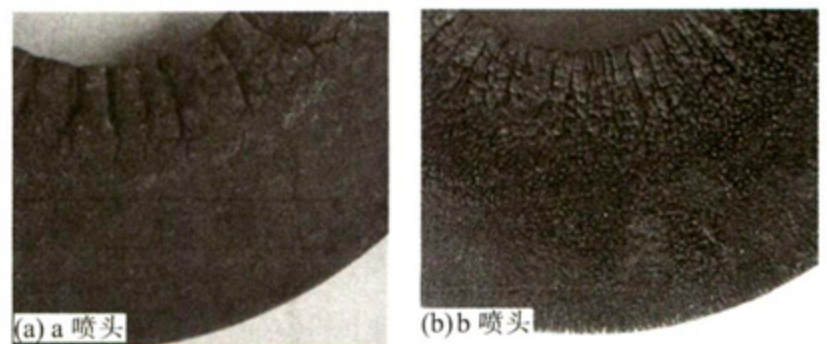
图 2 外喷头样块端面失效宏观形貌

提取典型样块 a 和 b,取样位置分别见图 1(a)、(c),以下称 a 喷头、b 喷头。如图 2 所示,a 喷头呈黑褐色,裂纹粗大沿径向扩展,裂纹宽度约 2 mm,深度约 3 mm,孔径处材料剥蚀严重,宽裂纹末端有不规则龟裂产生;b 喷头端面呈黑色,裂纹细碎相对规则,部分裂纹已穿透孔径,材料损失不明显。超景深显微镜下失效喷头表面形貌见图 3,样块裂纹均起源于外喷头表面,沿径向扩展,但裂纹形貌却不相同,a 喷头表面裂纹较宽,呈沟槽状,有明显的材料损失;b 喷头表面呈网状龟裂。

试样宏观检查和超景深显微镜观察显示,外喷头孔径处明显减薄,出现沟槽状裂纹。这些特性表明,外喷头失效的普遍原因之一是冲蚀磨损。煤气化过程中,煤颗粒随高速氧气流卷吸回流,裹挟熔渣冲击磨蚀喷头端面,在材料表面形成短程沟槽和小凹坑,在粒子和气体的反复冲击下材料反复发生塑性变形形成磨屑,造成材料流失。金相检验、扫描电镜结果表明,裂纹起源于喷口,裂纹扩展路径中有许多树枝状分支裂纹,与典型的应力腐蚀特征相一致。

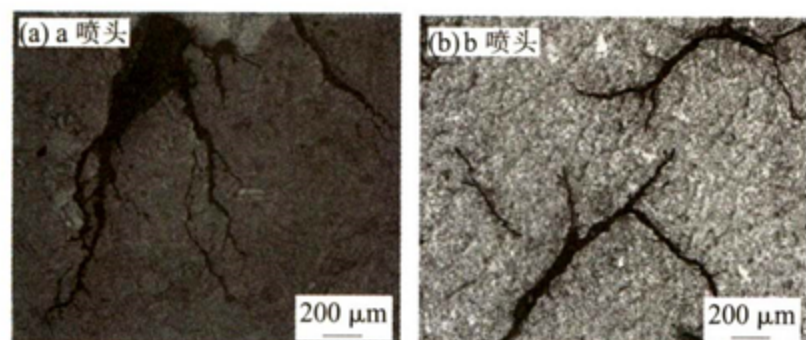
图4 裂纹部位的金相组织

在失效喷头裂纹处取样,磨制横截面金相试样,经抛光、腐蚀后,观察裂纹微观形貌及失效部位的金相组织,见图 4。a 喷头金相组织为奥氏体,晶粒内有

大量孪晶,裂纹从基体表面沿纵深方向扩展,裂纹附近材料未发现明显塑性变形,裂纹有明显的主干和分支,呈树枝状,主要沿晶界扩展。b 喷头金相试样中未能看到明显的晶界,与 a 喷头试样相比,晶粒细化,产生细小的亚结构,在基体上有黑色析出物,裂纹有分叉,裂纹内有黑色腐蚀产物。

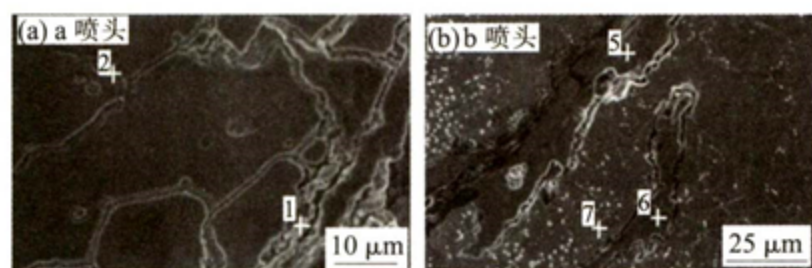
图5 裂纹 SEM 显微组织

图 5 显示了扫描电镜下裂纹的显微组织结构,采用能谱仪分别对两个喷头试样选取 4 个微区(部分区域在图 5 内标出),其 EDS 分析结果见表 2。a 喷头试样裂纹沿晶界扩展,在晶界处和裂纹内部有腐蚀产物产生,微观裂纹附近取样区域 1、2 的分析结果显示,该区域 S 元素平均含量超过 17%,O 元素平均含量约 10%;在基体金属表面有许多细小的

孔洞,裂纹表面被一层白色物质覆盖,在另外两处取样点中的 O 和 S 元素含量也较高。在 UMC050 合金中,铬与氧的亲合力大于钴与氧的,可以推断裂纹表面白色物质为  $\text{Cr}_2\text{O}_3$  氧化膜。

b 喷头试样 SEM 图显示,见图 5(b),基体金属中分布有大量白色颗粒状析出物,裂纹中有腐蚀产物,裂纹附近取样区域腐蚀产物平均 C 含量为 8.67%;O 元素含量偏高,最高值达 27.89%;Cr 元素含量 33%~57%,远远超过基材含量;有 3 处区域未检出 S 元素,1 处区域检测到了偏高的 S 元素。

a 喷头试样能谱分析结果显示裂纹中 S、O 含量偏高,表明喷头失效的另一个主要原因是含硫高温混合气氛中的硫化-氧化腐蚀,其典型的腐蚀产物形貌是疏松、无保护性的多层层状锈层,与 a 试样中的喷口材料逐层块状剥落失效形式类似。与氧的反应速度相比,Co、Cr、Fe 的硫化反应速度常数大 2 个以上数量级,这些金属的硫化速度显著大于其氧化速度。S 通过氧化层扩散和氧化层缺陷向内渗透的能力很强,在金属层内部形成硫化物,从而导致硫化-氧化,而且基体的内硫化还有自催化作用,加剧硫化裂纹的扩展,继续加深。

b 喷头试样裂纹腐蚀产物含有较多的 C 和大量的 O 元素,3 处区域未检出 S 元素,Cr 元素含量较高,超过基材,经能谱分析判断基体金属中的白色颗粒状析出物为 Cr 氧化物。在高温和强氧化环境下,金属表面会形成一层  $\text{Cr}_2\text{O}_3$  氧化膜,以阻止材料被进一步氧化。金属材料的抗磨损能力与材料硬度成正比,与材料的弹性模量成反比,氧化层的强度和硬度稍低,因而在炉内物料的冲蚀作用下易发生剥落,使内部的金属暴露而再次被氧化、磨损剥落,这样持续循环,裂纹便不断扩展。与硫腐蚀相比,材料的高

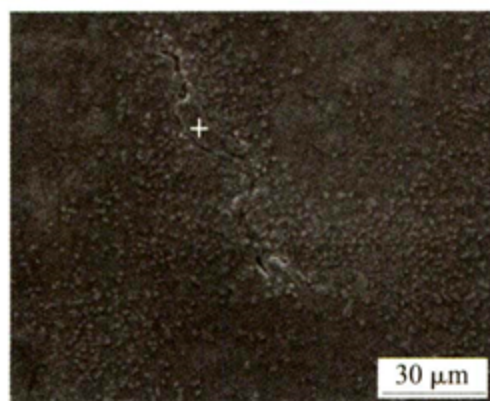
图 6 b 喷嘴试样的另一处裂纹显微组织

值得关注的是,对 b 喷嘴试样的另一处裂纹进行观察取样,裂纹附近存在显微裂纹(图 6),内部有夹杂物,微裂纹附近取样区域的元素分析结果显示该夹杂物中含有较多的 S、Mn、Cr 和少量 Cu 元素,这些一般是钢铁在冶炼过程中带来的杂质。由于夹杂物与 UMC050 基体在可变形性、弹性模量及热膨胀系数等性能的差异,其与基体之间界面的结合较弱,在高温和应力下,首先二者的界面上形成微孔,造成材料内部的不连续性,随着微孔的扩展连接,形成裂纹。因此在堆焊修复过程中,要避免夹杂的产生和有害元素的引入。

(2) 应避免在材料冶炼和堆焊修复过程中产生夹杂或引入有害元素,杂质弹性模量及热膨胀系数的差异会大大增加金属产生显微裂纹的风险,成为材料失效的起始点。

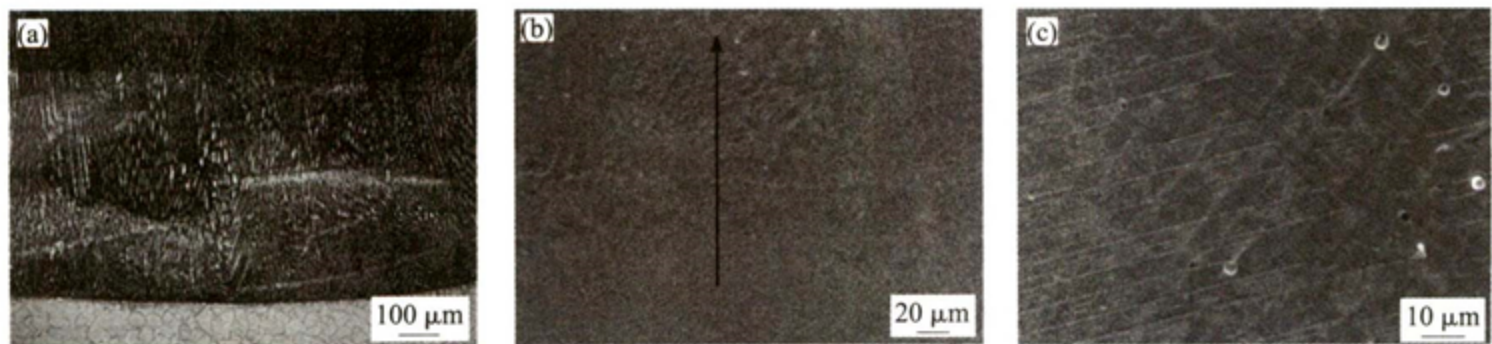
图7 9号试样堆焊层扫描照片

从扫描照片来看,5、9、13、14、15、16号试样堆焊层中均有较多孔洞产生(见图7(c)),分析可知当电流过大或焊接速度过慢时,都会增大局部热输入,导致堆焊层晶粒粗大,并出现较多的缺陷,使堆焊层性能恶化,在实际应用中应予以避免。

综上所述,根据正交实验结果,优化后的 UMCo50 堆焊工艺参数为焊接电流 120 A,堆焊速度 10~11 cm/min,层间温度  $(60\pm 10)^\circ\text{C}$ ,堆焊层 2~

3 层。在环状基材上采用优化后的焊接工艺参数进行验证实验,堆焊后的试样成形良好,表面未见裂纹等缺陷,X 射线探伤结果显示堆焊层内部无气孔、夹杂、裂纹等缺陷,完全满足堆焊要求。
