# 再制造大型热轧支承辊的堆焊层开裂失效分析

## Failure analysis of cracked surfacing layer of remanufactured large hot-rolled backup roll

某企业采用埋弧堆焊再制造 1780 热轧机支承辊,单边堆焊厚度超过 45 mm,在服役仅一个周期(约 18 天)内,该辊堆焊层便出现开裂而停机检修。再制造热轧支承辊的早期失效不仅给企业

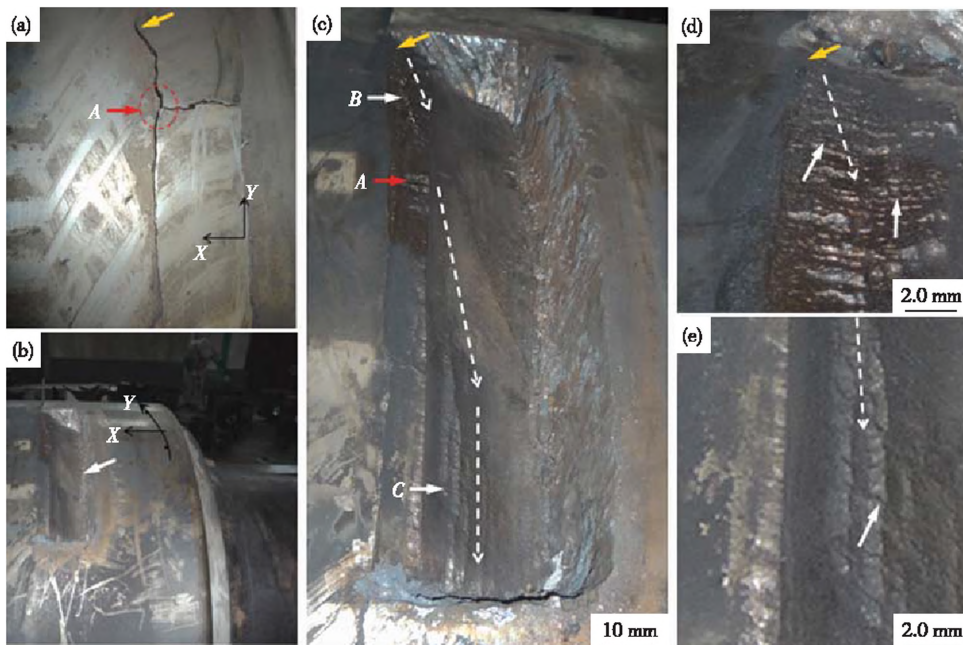
图 1 再制造热轧支承辊面堆焊层裂纹形貌与样品切割位置:(a) 辊面堆焊层裂纹形貌;(b) 分析样品的切割位置;(c) 剥离开裂堆焊层后的断面形貌;(d) 图(c)中位置 B 处的放大像;(e) 图(c)中位置 C 处的放大像

由图 1(a)可见,堆焊层开裂部位在辊面的端部,为了方便描述,本文定义轧辊表面的轴向剖面为  $x$  轴方向,表面周向为  $y$  轴方向。主裂纹为径向— $y$  轴方向,裂纹长度约 260 mm、深度约 11 mm,其中图 1(a)中黄色箭头处为裂纹源。在轴向出现二次裂纹分支,如“ $A$ ”位置箭头所示。针对堆焊层开裂的裂纹区进行切割、剥离,图 1(b)所示为切割后辊面留下的凹坑。图 1(c)为开裂堆焊层剥离后的辊面形貌,其中黄色箭头为裂纹源处,虚线箭头示出裂纹扩展的路径,其中在“ $A$ ”位置箭头处为二次裂纹分支,呈疲劳辉纹特征。

图 1(e)为图 1(c)中“ $C$ ”位置箭头所示的放大像,图中箭头示出疲劳辉纹,其疲劳条带间距大于图 1(d),表明该位置裂纹扩展速度较快。

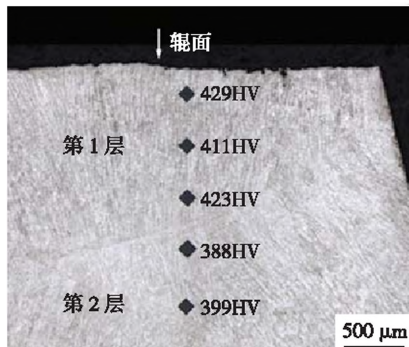
样进行显微硬度测试,图 2 为其硬度压痕形貌,结果为 429、411、423、388 和 399HV 堆焊层硬度分布较均匀。

图 2 再制造热轧支承辊堆焊层显微硬度压痕形貌

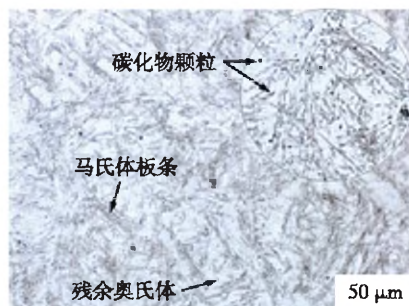
利用 Zeiss D1M 金相显微镜对经镶嵌、磨抛、4% (体积比) 硝酸酒精溶液腐蚀后的再制造热轧支承辊堆焊层试样进行组织分析,其形貌如图 3 所示。可见,堆焊层的显微组织主要为板条马氏体、残余奥氏体,以及少量弥散分布的碳化物颗粒。其中,残余奥氏体更耐腐蚀,在光学显微镜下呈白色,见图 3 箭头所示,在堆焊层中的含量较多。

图 3 再制造热轧支承辊面堆焊层组织

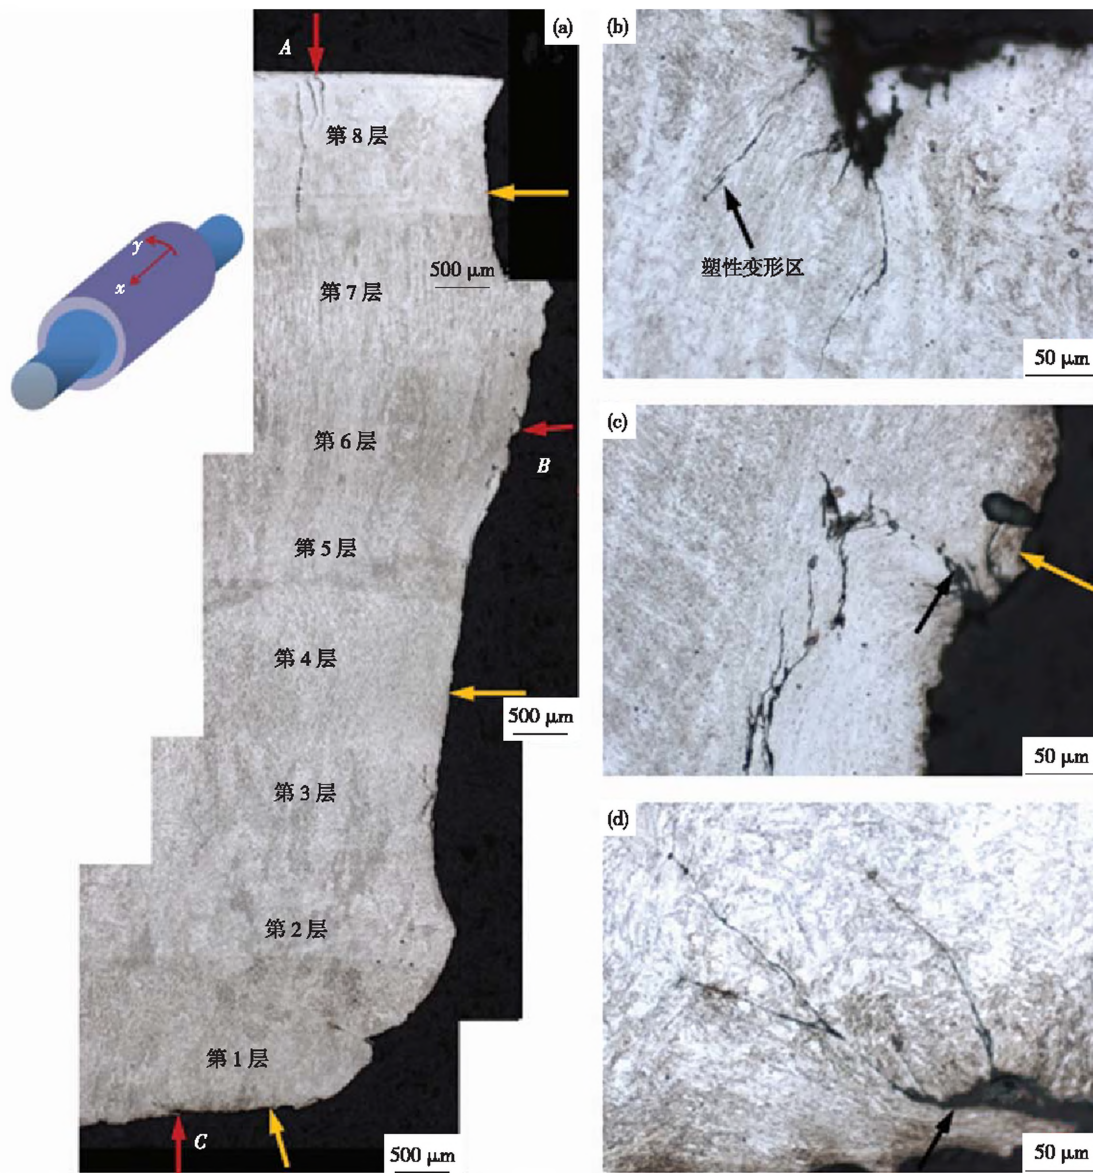
图 5 为再制造热轧支承辊开裂处堆焊层沿轴向的微观组织。图 5(a)为堆焊层剥落块的宏观组织,共 8 层堆焊层,各堆焊层内无气孔、夹渣等焊接缺陷。在服役过程中,在接触压应力  $\sigma$  作用下,辊面粘附的轧制板材金属铁粉会造成应力集中,从而在辊面形成压坑,如图 5(b)所示。在压坑附近有明显的塑性变形层,表明堆焊层塑性较好,并在接触应力反复作用下形成疲劳裂纹。在裂纹向堆焊层内部扩展过程中,主裂纹附近堆焊层产生塑性变形,且有较多的二次裂纹产生(黑色箭头),如图 5(c)所示。当裂纹在堆焊层内部发生轴向扩展时,产生堆焊层开裂现象,其主裂纹(黄色箭头)附近堆焊层也产生塑性变形,且也有较多二次裂纹产生,如图 5(d)所示。由图 5 可知,在接触压应力  $\sigma$  作用下,辊面堆焊层产生表面裂纹并沿支承辊的周向和径向扩展。

图5 再制造热轧支承辊堆焊层开裂剥落块沿轴向截面微观组织(图1(a)的 $x$ 方向):(a)开裂堆焊层宏观形貌;(b)图(a)中“A”位置的微观组织;(c)图(a)中“B”位置的微观组织;(d)图(a)中“C”位置的微观组织

在再制造支承辊面堆焊层的表层、次表层和扩展裂纹附近的大量亚稳相残余奥氏体发生马氏体转变(图5),这是接触应力诱导下的残余奥氏体相向马氏体相转变。由于堆焊层中残余奥氏体含量多,这种奥氏体→马氏体转变是需要较长时间的接触摩擦、裂纹反复开合和撞击的应力诱导相变过程。而且,开裂堆焊层为韧窝和疲劳辉纹断面形貌,表明堆焊层开裂不是一个脆性断裂过程。另外,在堆焊层次表层中的大量残余奥氏体发生马氏体相转变的区域,尽管未出现明显塑性

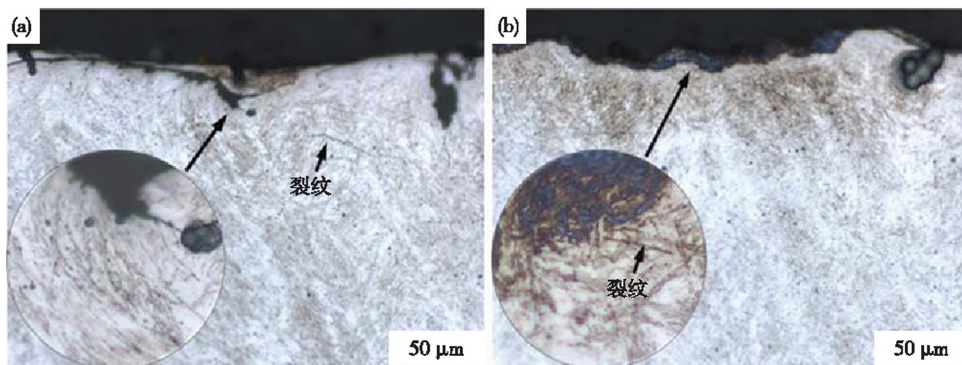
图 6 为再制造热轧支承辊开裂堆焊层沿径向的微观组织。在切应力  $\tau_{45^\circ}$  作用下的,如图 6(a)所示,在次表层的辊面堆焊层产生塑变并形成裂纹,且裂纹平行于表面扩展,形成片状剥落。而且,在接触应力摩擦作用下,辊面堆焊层发生淬硬,残余奥氏体含量明显减少,如图 6(b)所示。

图6 再制造热轧支承辊开裂堆焊层沿径向微观组织(图1(a)的 $y$ 方向):(a)堆焊层裂纹形貌;(b)堆焊层淬硬组织

在轧制过程中,轧辊变形区和冷却区不断交替变化,即轧辊在承受不断进行加热和冷却的热应力冲击<sup>[12-13]</sup>,在再制造热轧支承辊的堆焊层表层出现淬硬现象(如图6(b)所示),但未出现表层微裂纹、氧化层以及氧化皮剥落,表明热应力冲击不是造成轧辊堆焊层开裂的因素。

轧辊在轧制过程中,每转一周,拉应力和压应力交替作用,辊身应力集中的地方就产生较大的疲劳应力,极易在缺陷处产生裂纹<sup>[14-15]</sup>。尽管在堆焊层裂纹萌生、扩展的路径上未发现夹渣、气孔等缺陷,但经过一定的交变应力循环作用之后,堆焊层金属表层出现明显塑性流变层,在次表层的塑性流变层内裂纹形核(如图6(a)所示),且在裂纹扩展过程中也出现塑性流变层(图7(b))和疲劳辉纹(图7(c)),表明堆焊金属屈服强度低是造成在接触应力载荷下堆焊层开裂的主要因素。

流变层,但仍出现微裂纹(图6所示),表明这种组织转变应力也促进了裂纹的形成。

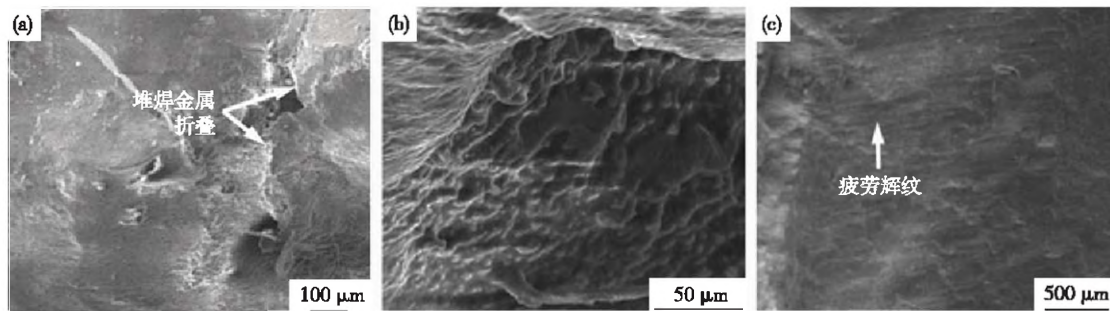
图 7 为再制造热轧支承辊开裂堆焊层断口 SEM 形貌。由图 7(a)可以看出,辊面压坑处堆焊金属发生折叠,并未出现脆性剥落。在裂纹向堆焊层内部径向扩展过程中,为韧窝断口形貌,如图 7(b)所示。裂纹轴向扩展为塑性断裂的疲劳辉纹形貌,如图 7(c)所示,呈低周疲劳断裂特征。

图7 再制造热轧支承辊开裂堆焊层断面SEM形貌:(a)图5中“A”位置形貌;(b)图5中“B”位置形貌;(c)图5中“C”位置形貌

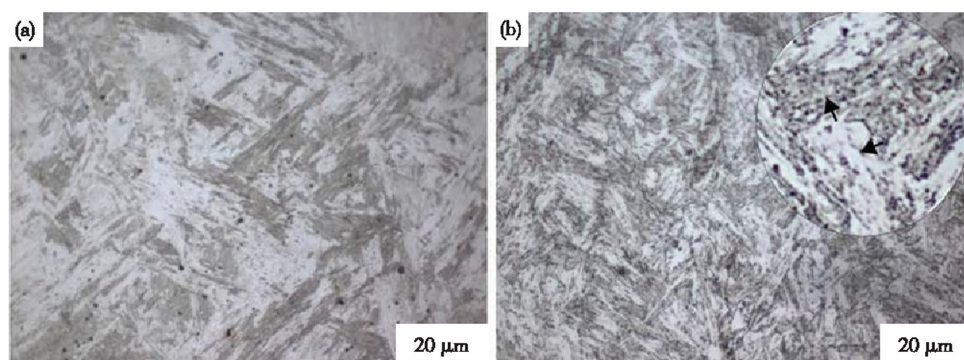
图8为两种焊后热处理工艺条件下的堆焊层试样微观组织。经560℃×12h保温、随炉缓冷后,堆焊层的残余奥氏体含量较多,如图8(a)所示。经过560℃×36h保温、随炉缓冷后,堆焊层的残余奥氏体含量明显减少,并有较多碳化物颗粒弥散析出,如图8(b)所示,箭头所示为碳化物。其中,为了模拟大型再制造热轧支承辊随炉缓冷的降温速度,堆焊层试样的降温速度设定为:560℃→460℃的平均降温速度约10℃/h;460℃→360℃的平均降温速度约为6℃/h;360℃→150℃的平均降温速度约4℃/h。

图8 两种焊后热处理工艺下的支承辊堆焊层微观组织:(a) 560 °C × 12 h;(b) 560 °C × 36 h

通过上述分析,该再制造热轧支承辊堆焊层开裂主要是由于堆焊层硬度、强度较低,无法达到支承辊工况要求造成的。其中,高含量奥氏体相降低了再制造辊面堆焊层硬度。因此,本文进行了焊后热处理工艺优化,通过更长时间的热处理时效,促进堆焊层内残余奥氏体转变为马氏体,减少残余奥氏体含量,并析出碳化物,从而提高堆焊层金属的硬度、强度。

表2为两种焊后热处理工艺条件下的堆焊层硬度和拉伸性能。由表2可知,经过560℃×36h热处理后,堆焊层硬度提升60~70HV,拉伸屈服强度提升25%以上。

再制造热轧支承辊焊后进行560 °C × 36 h热处理组织优化,通过两年时间的生产线使用验证,在服役周期内辊面堆焊层开裂事故不再发生,已能够很好的满足热轧支承辊的工作要求。
