双金属复合海底管道环焊缝坡口开发技术

何光华¹, 王晓峰²

摘要:为解决双金属复合海底管道海上铺设出现的环焊缝未熔合缺陷多、切管返修影响工期的问题,分析缺陷原因,认为焊缝坡口角度是形成未熔合缺陷的主要因素,进行不同角度焊接坡口的对比试验,确定优化后的焊接坡口角度,重新进行焊接工艺评定,并经工程项目验证,此举可使环焊缝未熔合缺陷数量大幅下降,焊接质量提高,保证了施工进度。

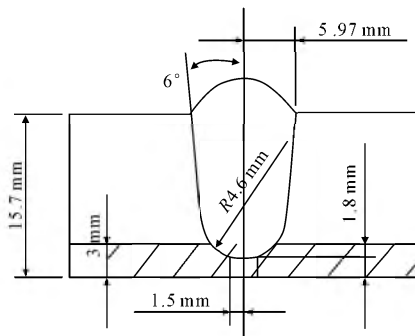
图1 6°坡口形式

南海某8 in双金属复合海底管道项目管段海上铺设采用传统碳钢海底管道对接环焊缝坡口形式,见图1。

的缺陷,整条海底管道一次焊接合格率95.9%。已发现的15道焊缝缺陷中的11道是未熔合缺陷,占总缺陷量的比例为73%,是影响焊接质量的关键因素^[3]。未熔合是指焊缝金属与母材金属,或焊缝金属之间未熔化结合在一起的缺陷。未熔合缺陷种类一般分根部未熔合、侧壁未熔合和层间未熔合。焊缝未熔合缺陷形成的主要原因一般为焊缝区有油膜或过量的氧化物、坡口热输入不够、坡口角度太小、焊接速度太快等。经对现场焊接过程进行调查,焊缝区无油膜,焊道层间进行打磨,无过量氧化物存在,热输入量和焊接速度符合焊接工艺规范要求。因此,初步判断坡口型式是产生未熔合缺陷的主要因素,发生未熔合缺陷的坡口形式如图1所示。为验证这个判断,对不同坡口角度进行对比试验。

对比试验结果发现,在保证焊接效率的情况下,按照焊缝宽度增加摆动宽度和焊枪在坡口两侧停留时间,自动超声波检测到的未熔合缺陷在坡口角度 12°及 14°和 16°的焊接试验中未发现,同时为了减少焊丝填充量,进一步优化减少坡口中的 R 角,在试验条件下,选用坡口角度 12°U 形焊缝作为后续实际工程项目的推荐使用坡口角度,见图 8。

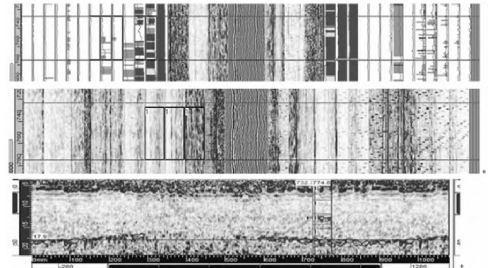
图2 6°坡口自动超声波检测截图(mm)

发现坡口角度6°的试件发生侧壁未熔合缺陷,缺陷深度11.7 mm,缺陷长度为48 mm,自动超声波检测结果见图2,缺陷切面金相见图3。

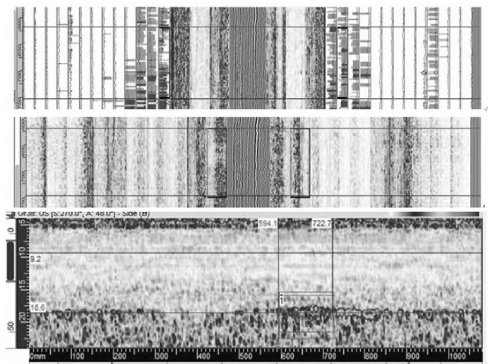
图4 8°坡口自动超声波检测截图(mm)

坡口角度8°的试件发生侧壁未熔合缺陷,缺陷深度10.6 mm,缺陷长度131 mm,自动超声波检测结果见图4,缺陷切面金相见图5。

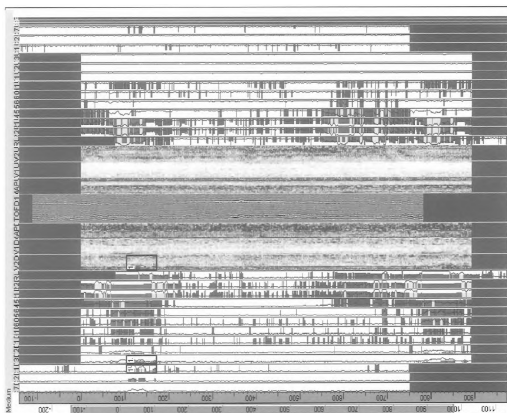
图6 10°坡口自动超声波检测截图(mm)

坡口角度 10°的试件发生侧壁未熔合缺陷,缺陷深度 2.2 mm,缺陷长度 68 mm,自动超声波检测结果见图 6,缺陷未能准确切出并进行金相处理。坡口角度 12°、14°和 16°的试件自动超声波检测结果见图 7,都未发现侧壁未熔合缺陷。
