## 某导弹 30CrMnSi 壳体 TIG 焊缝微裂纹分析

## Micro-Crack Analysis on TIG Weld of Missile 30CrMnSi Shell

北京航星机器制造公司 杜昊龙 贺晓军

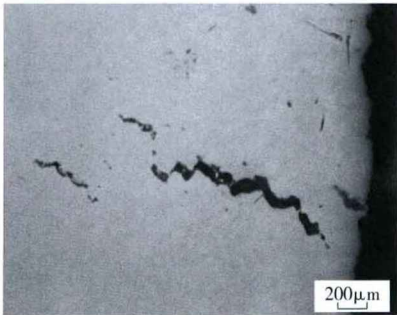
1 号试样裂纹位于焊缝区域,靠近表面,长度约为 1.5mm,裂纹形态具有沿晶开裂的特征,如图 1 所示。

图1 1号试样裂纹形貌  
Fig.1 1st sample crack morphology

检测结果表明,1号试件裂纹出现在焊缝处,断口呈沿柱状晶开裂特征,柱状晶表面比较圆滑,呈自由表面特征,并且表面可见氧化物特征。这些特征均为热裂纹特征。

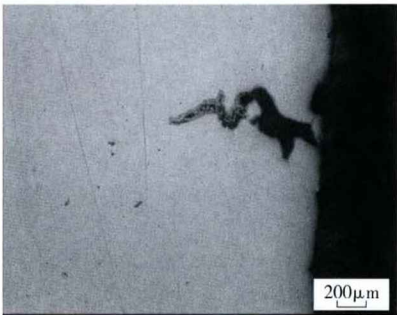
2号试样裂纹位于热影响区,处于热影响区表面,长度为1mm左右,裂纹形态具有沿晶开裂的特征,如图2所示。

图2 2号试样裂纹形貌  
Fig.2 2nd sample crack morphology

2号试件裂纹出现在焊接热影响区,裂纹沿晶扩展,裂纹断面上严重氧化,且裂纹两侧已有明显脱碳。根据合金钢脱碳基本理论,造成合金钢脱碳温度必须在大于 $A_1$ 温度并维持一段时间,钢的 $A_1$ 温度在727℃左右。

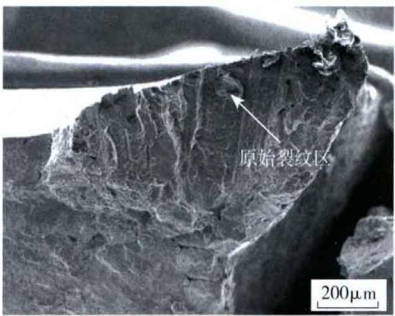
1号试样裂纹断口低倍形貌如图3所示,可见断口呈沿柱状晶断裂特征,晶面上有轻微氧化特征,如图4所示。而从沿晶形貌上看,柱状晶表面比较圆滑,具有自由表面特征,如图5所示。人为打开断口表面为韧窝形貌,如图6所示。在断口靠近表面处,为韧窝特征,说明该裂纹可能未与表面连通。断口上未见焊接缺陷。

图3 1号试样裂纹断口低倍形貌  
Fig.3 Low magnification morphology of 1st sample crack fracture

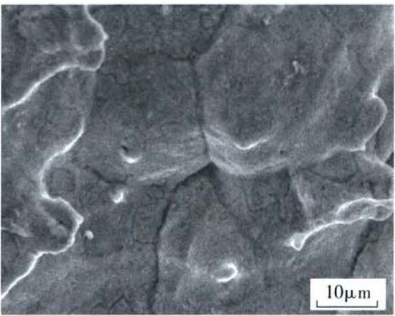
图4 1号试样裂纹断口表面氧化特征  
Fig.4 Surface oxidation characteristics of 1st sample crack fracture

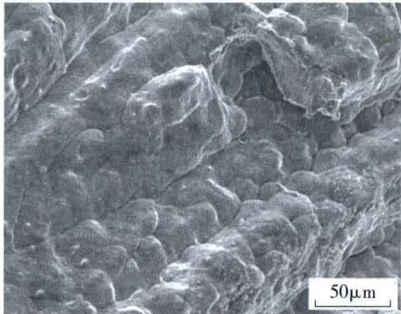
图5 1号试样裂纹断口柱状晶的自由表面特征  
Fig.5 Free surface characteristics of 1st sample crack fracture columnar crystals

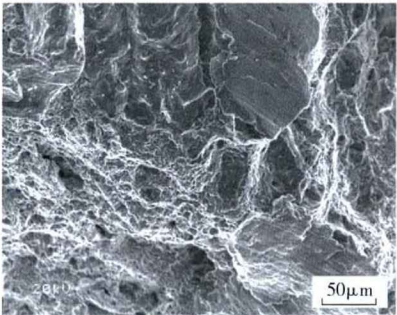
图6 1号试样人工打开区域的韧窝形貌  
Fig.6 Dimple morphology of 1st sample artificial open region

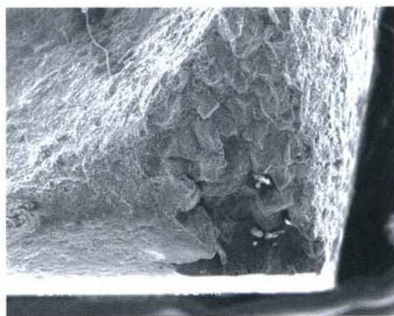
2号试样裂纹断口低倍形貌如图7所示,从图中可见,原始裂纹断口表现为沿晶断裂特征,其高倍形貌如图8所示。断口上有明显的氧化特征,如图9所示。人工打开断口表现为韧窝断裂特征,如图10所示。断口上未见焊接缺陷。

图7 2号试样裂纹断口低倍形貌  
Fig.7 Low magnification morphology of 2nd sample crack fracture

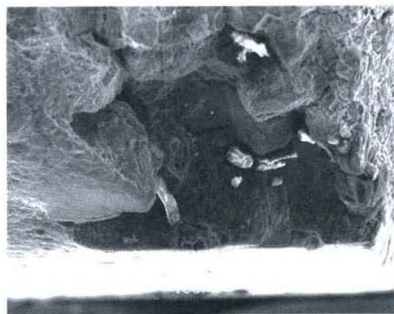
图8 2号试样裂纹断口原始裂纹区沿晶断裂特征  
Fig.8 Intergranular fracture characteristics of 2nd sample original crack area

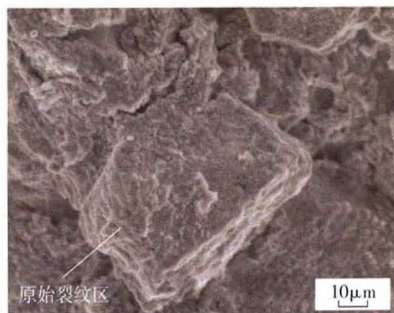
图9 2号试样裂纹断口原始裂纹区氧化物形貌  
Fig.9 Oxide morphology of original crack area of 2nd sample fracture

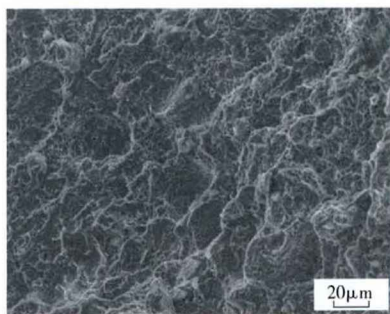
图10 2号试样人工打开区域的韧窝形貌  
Fig.10 Dimple morphology of 2nd sample artificial open region

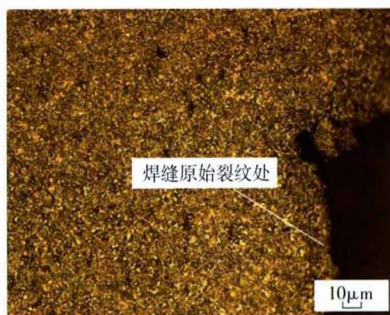
对1号试样平行于焊缝的横截面进行磨抛腐蚀后进行组织观察。观察发现,靠近裂纹区域和远离裂纹区域的组织基本相似,未见异常,如图11和12所示。

图11 1号试样靠近裂纹区域金相组织  
Fig.11 Microstructure of 1st sample near crack region

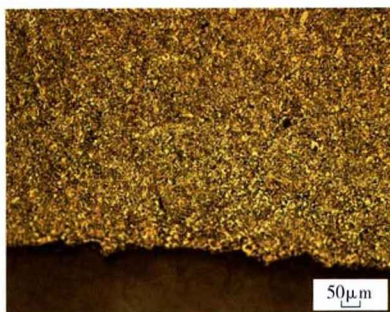
图12 1号试样远离裂纹区域金相组织  
Fig.12 Microstructure of 1st sample away from crack region

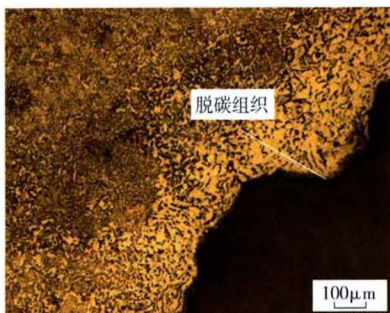
组织观察。观察发现,靠近裂纹的区域存在明显的氧化脱碳特征,铁素体含量较多,如图13所示。远离裂纹热影响区组织未发现异常,如图14所示。

图13 2号试样靠近裂纹区域金相组织  
Fig.13 Microstructure of 2nd sample near crack region

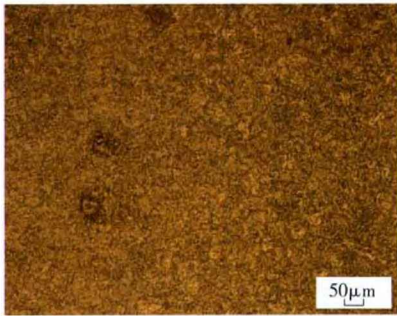
图14 2号试样远离裂纹热影响区金相组织

Fig.14 Microstructure of 2nd sample away from crack heat-affected zone
