核电稳压器筒体内壁不锈钢堆焊层 309L 过渡层 裂纹产生机理分析

摘 要:针对核电稳压器筒体内壁不锈钢堆焊层 309L 过渡层中出现的微裂纹缺陷问题,采用扫描电子显微镜(SEM)、X射线衍射(XRD)、光学显微镜(OM)及能谱分析(EDS)等方法,对截取的带裂纹样品进行了深入研究。结果表明,这些微裂纹为高温失延裂纹,其特征是裂纹沿晶界扩展并伴有晶界滑移,且晶界中存在大量氧化物。通过复现试验并结合实际工况,发现裂纹产生的主要原因是焊接过程中焊缝工作区域保护不充分,导致晶界氧化物析出,进而在焊接应力的作用下萌生并扩展。研究开发的高温失延裂纹复现试验方法有效验证了裂纹性质及成因,为核电设备堆焊工艺的改进和优化提供了重要的理论依据,对确保核电设备的安全运行具有重要意义。

Analysis of crack formation mechanism in 309L transition layer of stainless steel cladding on inner wall of nuclear power pressurizer vessel

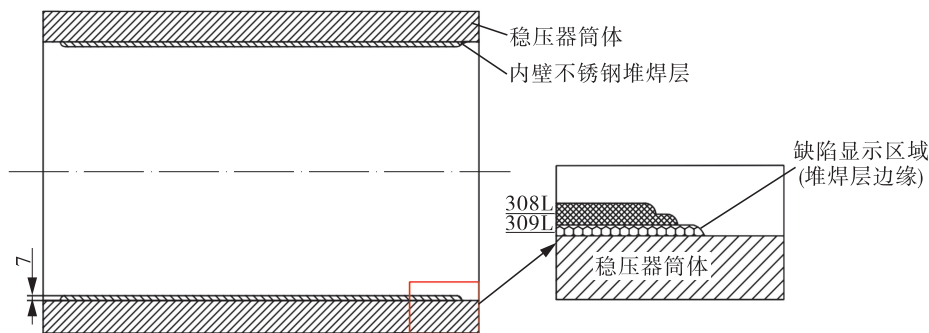
某项目核电稳压器产品制造过程中,采用超声波检测(UT)和着色检测(PT)对筒体内壁不锈钢堆焊层进行质量检查。结果显示,不锈钢堆焊层内部未发现缺陷信号显示,但在筒体内壁堆焊层边缘表面存在线性和点状密集分布的不合格缺陷显示,且缺陷显示均位于309L过渡层中,如图1所示。

(a)筒体内壁堆焊层缺陷显示区域

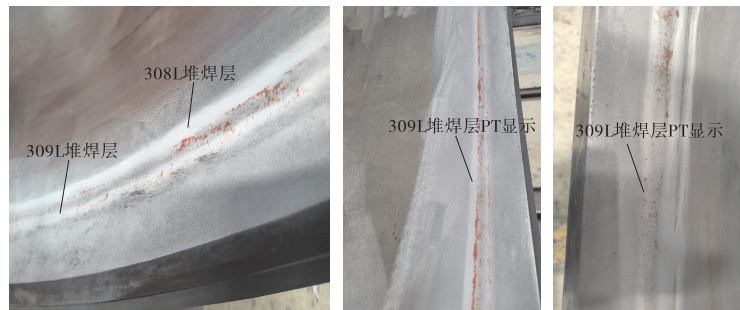
(b)筒体内壁堆焊层边缘PT缺陷显示

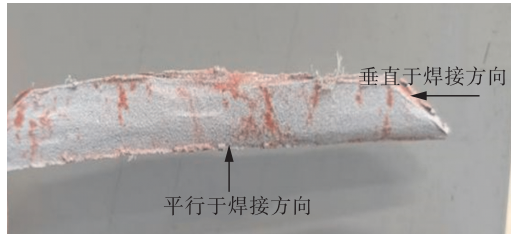
随机选取存在不合格缺陷显示的堆焊层区域,采用砂轮片切割法,从稳压器下筒体内壁边缘的309L堆焊层截取带有裂纹的试样,如图2所示。

图2 实际产品中截取的带裂纹试样

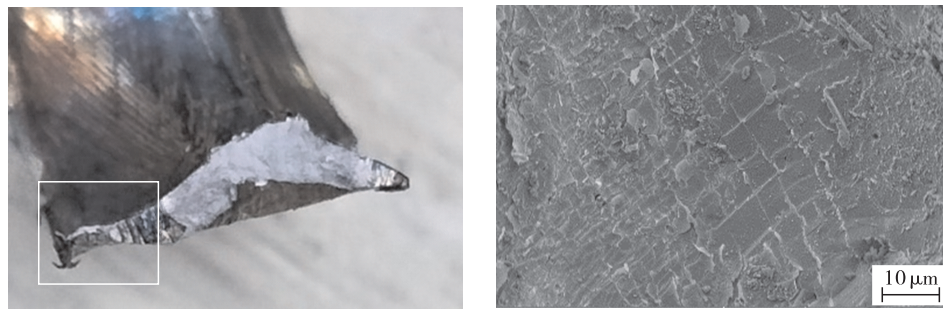
对实际产品中截取的带裂纹试样进行断口分析,发现断口表面呈现明显的金属光泽,如图3(a)所示。图3(b)示出带裂纹试样断口局部区域的微观形貌。可以看出,断口表面呈现典型的脆性断裂特征,存在龟裂片状薄层,且未观察到韧窝特征和自由结晶面,不具有结晶裂纹和液化裂纹的特征,而与高温失延裂纹的断面特征一致。为进一步分析断口特征,采用EDS和XRD对断口进行成分分析。图4示出能谱分析结果。可以看出,龟裂的片状薄层中富含氧(O),表明这些龟裂片状薄层存在氧化物。

(a)断口宏观形貌

(b)断口局部区域微观形貌

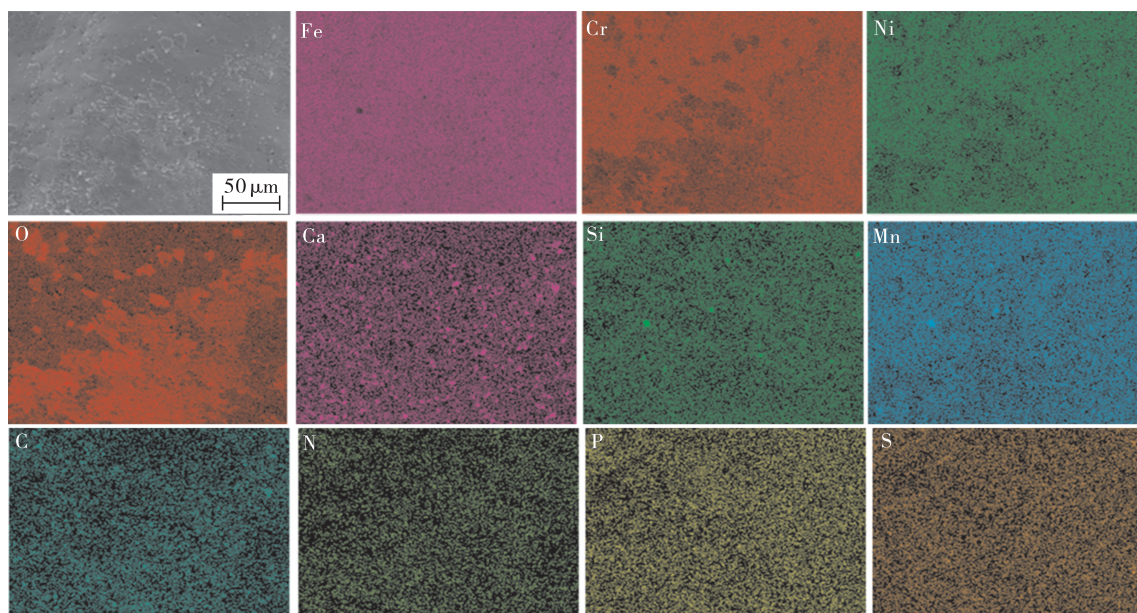
图4 带裂纹试样的断口元素分布

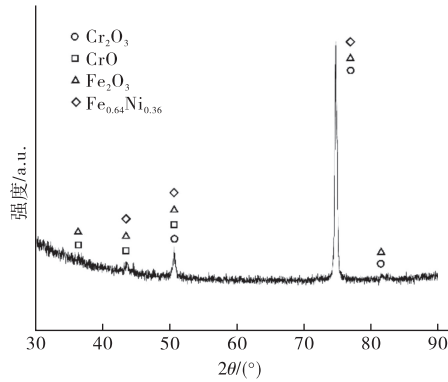
图5示出XRD分析结果。据此初步确认氧化物为氧化铬和氧化铁。

图5 带裂纹试样的断口XRD谱图

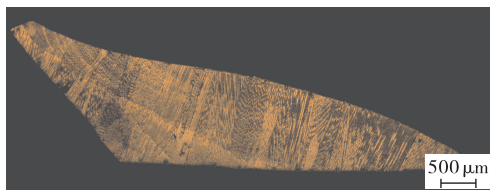
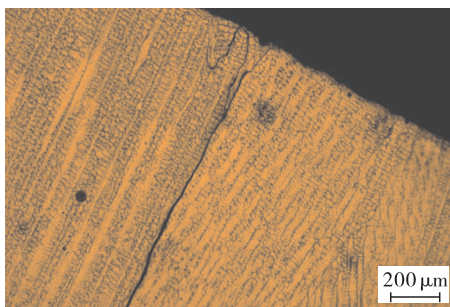
图6示出带裂纹试样关于垂直焊接方向的微观组织形貌。可以看出,该界面的微观组织呈现出晶粒较大的树枝晶特征。就树枝晶的方向而言,它们之间存在一定夹角,据此可区分出晶界,每个晶粒由多束树枝状亚晶构成。从图6(b)可以看出,裂纹出现在晶界上,并沿晶界扩展,部分裂纹甚至贯穿整个焊缝。这种裂纹沿晶扩展的特征与高温失延裂纹的晶界特征相吻合^[11]。

图6 带裂纹试样关于垂直焊接方向微观组织的OM图像

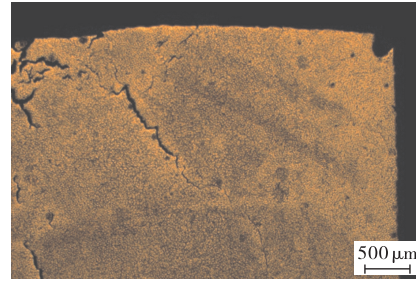
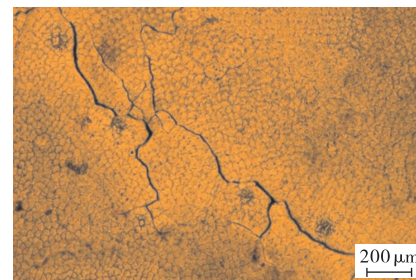
图7示出带裂纹试样关于平行焊接方向的微观组织形貌。可以看出,该界面的微观组织特征呈现出等轴亚晶和近等轴晶粒的特征。沿着焊接方向观察,在界面的两侧均出现了数量较多的裂

纹。从图7(b)可以看出,裂纹沿着近等轴晶的晶界分布。这些裂纹最大长度可达数毫米,扩展路径上涉及多个晶粒。

图7 带裂纹试样关于平行焊接方向微观组织的OM图像

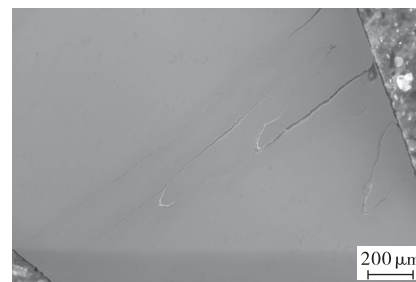
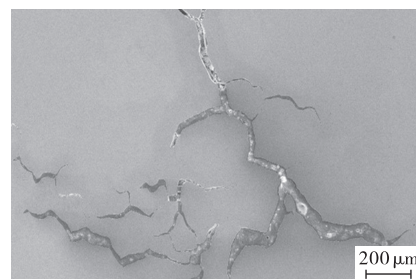
图8 带裂纹试样微观组织的SEM图像

结果显示,裂纹在平行于焊接方向呈弯曲状,在垂直于焊接方向上则表现为平直状,且均沿晶界分布。带裂纹试样中晶界滑移的SEM图像如图9所示。可以看出,裂纹附近的晶界存在非常明显的晶界滑移,这种晶界滑移特征^[12-16]与高温失延裂纹^[17-19]晶界特征也是一致的。

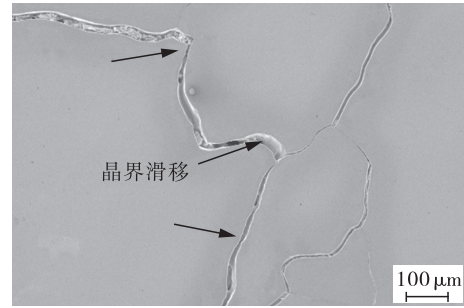
图9 带裂纹试样中晶界滑移的SEM图像

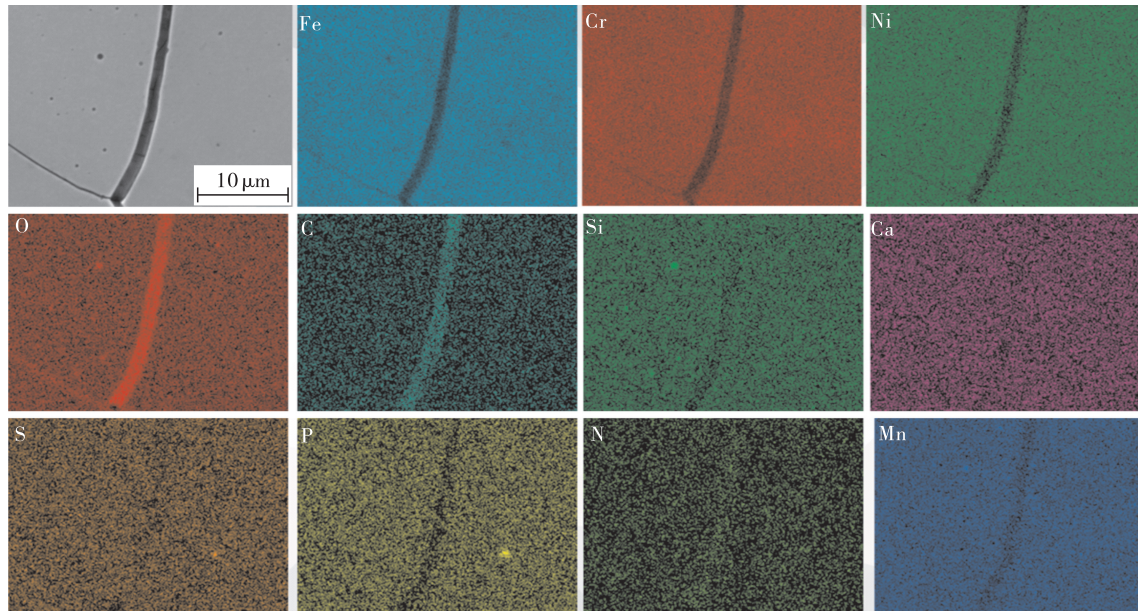
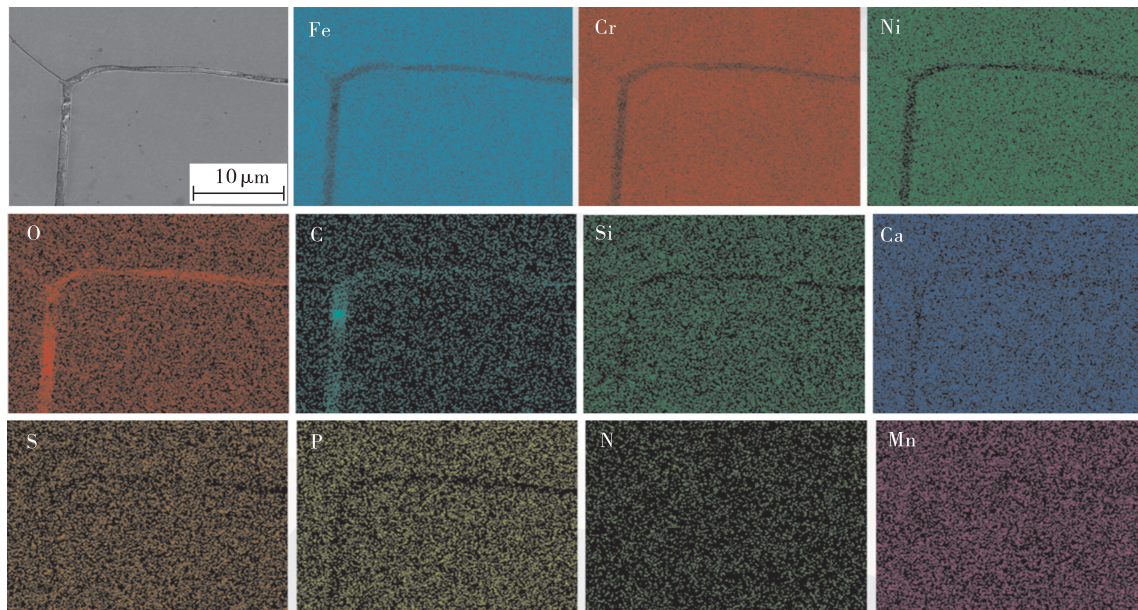
采用EDS对裂纹附近区域进行能谱分析,图10示出该区域的元素分布。可以明显观察到,裂纹内部填充物中O元素含量较高。

图10 带裂纹试样的元素分布

这一现象表明,在焊接过程中,焊缝工作区域保护不足,致使空气中的O向熔池内部扩散,并与Fe和Cr元素发生氧化反应^[20-21]。反应生成以 Cr_2O_3 和 Fe_2O_3 为主的氧化物,导致晶界区域有大量氧化物析出。这些氧化物在晶界上逐渐聚集,使晶界附近区域发生脆化,进而增加了焊接失延敏感性。

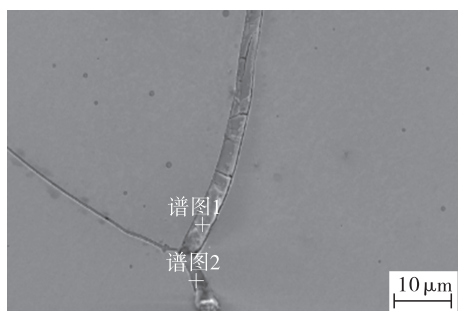
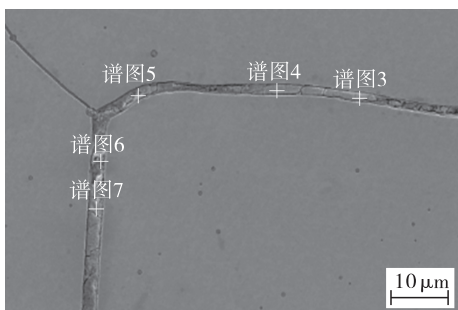
图11示出裂纹特征点的能谱分析结果。可以看出,S和P元素存在局部偏析现象(见表1)。S,P的异常偏聚易与基体金属形成低熔点共晶相,可显著削弱晶界结合力,进而诱发脆性断裂^[22-23]。

图11 带裂纹试样中特征点的能谱分析

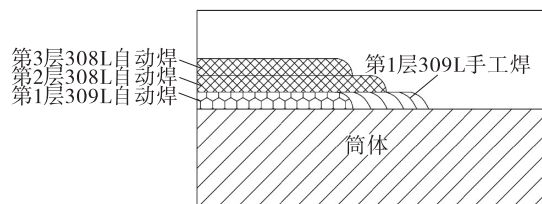
筒体内壁不锈钢耐蚀层采用带极埋弧工艺及手工电弧焊堆焊工艺实施堆焊,具体堆焊工艺如下:首先采用带极埋弧堆焊工艺在筒体内壁堆焊一层EQ309L不锈钢,随后通过手工电弧焊堆焊一层E309L,使其与EQ309L堆焊层表面齐平;接着再进行第2层和第3层的带极埋弧堆焊,堆焊时两端预留用于搭接的台阶,如图12所示。可以看出,缺陷显示面处于手工电弧焊堆焊的309L过渡层边缘。相关焊接工艺参数见表2。

图12 稳压器筒体内壁堆焊工艺示意

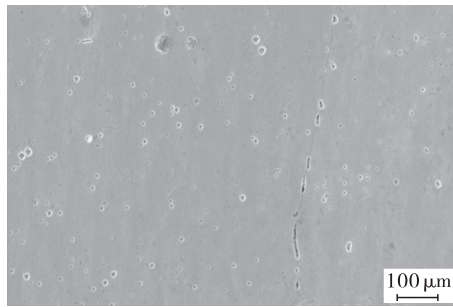
在焊接状态下,将验证试样A,B,C通过SEM进行表征分析,结果如图14所示。从图14(a)可以看出,A试样中存在微裂纹,尺寸极小,均位于粗大奥氏体的平直晶界处。晶界及其附近可见小孔洞,部分孔洞聚集后形成微裂纹。这些微裂纹主要分布在309L堆焊层金属中,起点距熔合线0~360 μm 。该裂纹符合高温失延裂纹特征,可初步确定为焊接高温失延裂纹。从图14(b)可以看出,B试样中的微裂纹尺寸较A试样更大,可达500 μm 左右,同样出现在309L堆焊层粗大奥氏体的平直晶界上。其基本特征与A,C试样的裂纹相似,也可初步确定为焊接高温失延裂纹。从

(a)A试样中的裂纹分布及特征

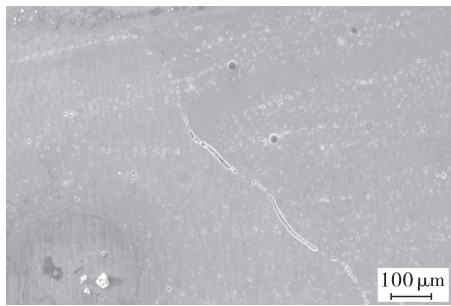
(b)B试样中的裂纹分布及特征

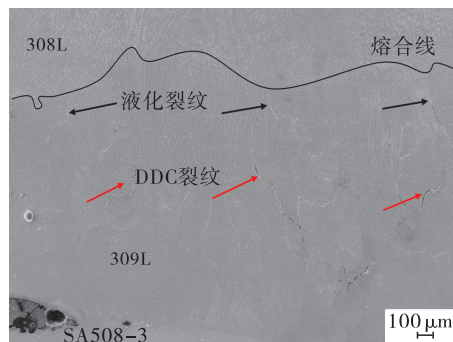
图14(c)可以看出,C试样的309L堆焊层中存在大量沿晶分布的裂纹,其裂纹特征与截取的带裂纹试样的开裂特征相符。裂纹长度介于110~1 000 μm 之间,部分裂纹从308L/309L熔合线向309L堆焊层扩展,另有部分直接出现在309L焊缝中。根据裂纹特征可初步确定,熔合线附近的裂纹为液化裂纹^[28-30],而309L堆焊层金属中的裂纹为焊接高温失延裂纹。

(c)C试样中的裂纹分布及特征

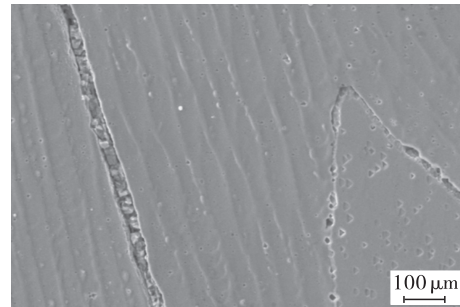
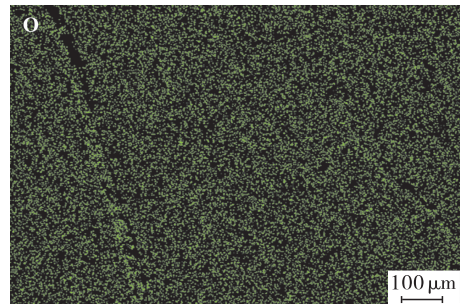
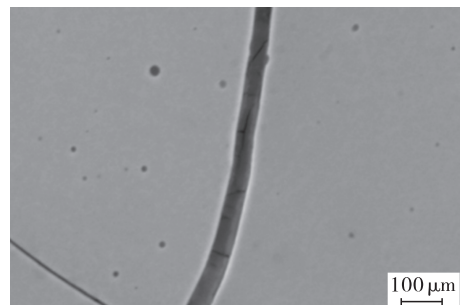
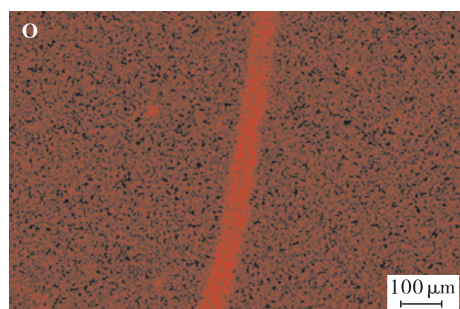
图15 核电稳压器产品中截取的带裂纹试样与焊接验证试样对比

可以看出,两类裂纹均沿晶界扩展,具有一定的张开宽度,且裂纹内部含有填充物。通过能谱分析可知,填充物富含O元素。该对比结果证实

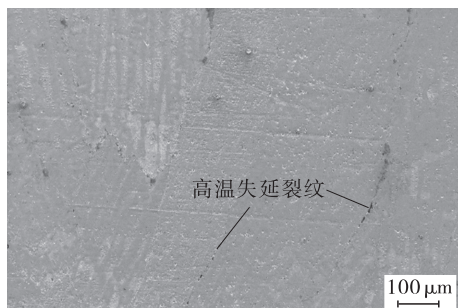
验证试样A,B,C经595~620 °C、高温40 h热处理后,采用SEM进行表征分析,结果如图16所示。相较于焊态,试样在热处理后,裂纹尺寸、数量及张开程度等特征上呈现出显著差异。A试样在焊态下主要呈现约20 μm的微裂纹,且数量较少;热处理后,裂纹扩展至100~200 μm,如图16(a)所示。B试样在焊态下的裂纹长度为50~100 μm,热处理后增至200~300 μm,且裂纹明显张开,宽度约5 μm,如图16(b)所示。对于初始裂纹较严重的C试样,焊态最大裂纹长度约500 μm,热处理后延长至超过1 mm,裂纹最大张开宽度也从10 μm增至约40 μm,如图16(c)所示。

(a)热处理后A试样中的微裂纹

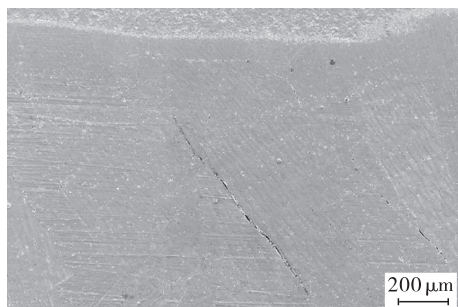
(b)热处理后B试样中的微裂纹

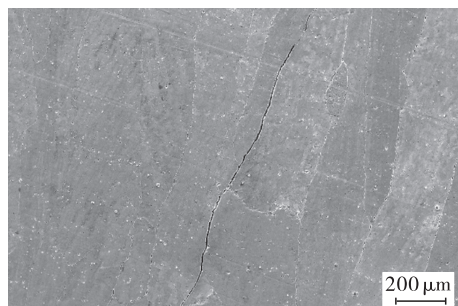
(c)热处理后C试样中的微裂纹

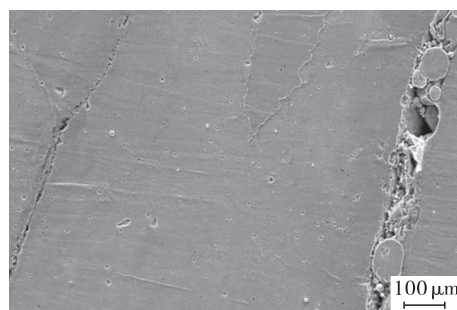
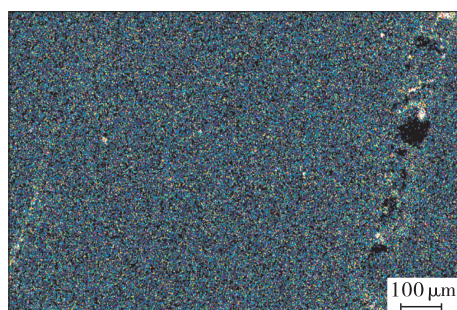
图17示出验证试样裂纹附近区域的元素分布能谱图。可以看出,裂纹区域呈现富O的特征,并形成晶界氧化物,导致晶界脆性增加。这一结果与某项目核电稳压器产品中截取的带裂纹试样表征结果相符,进一步验证了本文所建立的焊接试验验证方法的有效性,且结果可信。

图17 焊接验证试样中裂纹的SEM图像及O元素分布
Fig.17 SEM image of crack in welding verification specimen and oxygen element distribution
