# 核级阀门堆焊密封面裂纹原因分析

**摘要:**某核级阀门在核电站现场存放两年后,安装调试过程中发现阀门密封面泄漏的问题。采用液体渗透剂、荧光光谱仪、扫描电镜、EDS能谱仪、金相显微镜、显微硬度计、残余应力测试仪等设备和方法对失效的阀门进行测试。结果表明:阀体密封面堆焊的硬质合金存在孔洞;断面处发现大量韧窝,属于韧性断裂;硬质合金层的残余应力处于比较高的水平,阀门在核电站现场长期存放,残余应力逐渐在孔洞处形成应力集中萌生裂纹,裂纹沿着堆焊层内部的孔洞扩展,导致阀体密封面密封失效。

## Cause Analysis of Cracks on Surfacing Sealing Surface of Nuclear Grade Valve

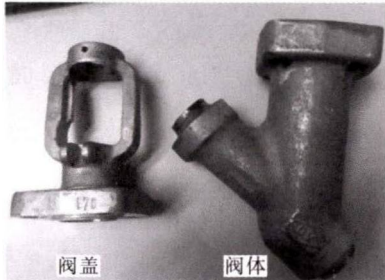
图 1 泄漏阀门的阀体和阀盖  
Fig.1 Valve body and bonnet of the leaked valve

某核级阀门在核电站现场调试过程中发现泄漏的情况,经过初步检测是阀门密封面堆焊的硬质合金产生裂纹,导致阀门泄漏。为了查明硬质合金产生裂纹的原因,进行了一系列检测分析。阀门基体材质是 316 不锈钢,密封面堆焊的硬质合金牌号为 ERFerCr-A5,属于铁基硬质合金<sup>[19]</sup>。图 1 是核电站泄漏阀门的阀体和阀盖。

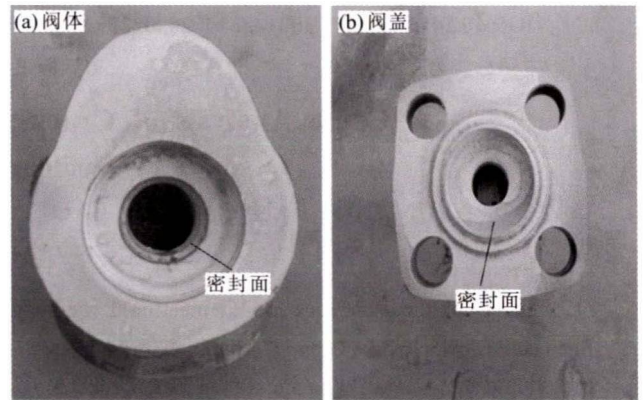
图 3 阀体和阀盖 PT 检测结果  
Fig.3 PT results of valve body and bonnet

液体渗透检测 (penetration testing, PT) 依据 JB/T 4730.5-2005 《承压设备无损检测 第五部分渗透检测》,检测结果如图 3 所示。检测结果显示阀盖堆焊面没有裂纹显示,而阀体密封面有裂纹显示<sup>[4]</sup>。可以断定阀门泄漏是由于阀体密封面的裂纹导致的。而该阀门在出厂和核电站验收时进行的密封性能检测均合格,所以阀体密封面的裂纹是在核电站现场存

放过程中形成的。

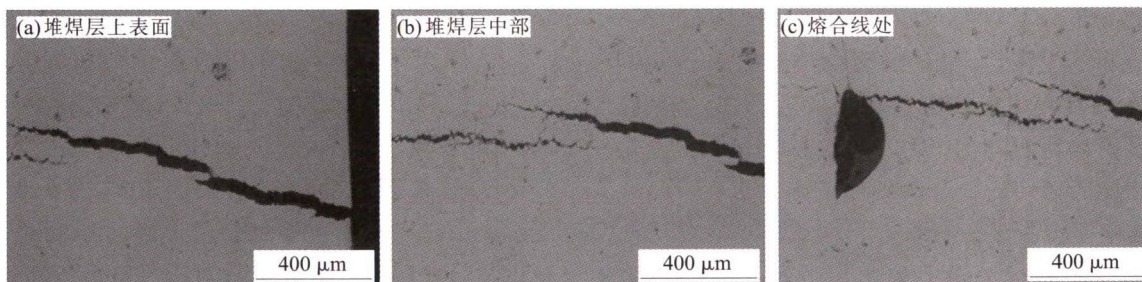
图5 试样1#抛光后照片  
Fig.5 Photos of sample 1# after polishing

试样1#抛光后的显微照片如图5所示。堆焊层的组织比较均匀,从图中可以直接观察到裂纹,裂纹由熔覆层外表面贯穿整个熔覆层至熔覆层及基体界面处的黑色区域,裂纹在扩展中还有二次裂纹形成。还可以观察到基体材料也出现微小裂纹。而且在堆

焊层和基体熔合线处有一个半圆形黑色区域,后面的分析表明黑色区域为孔洞。

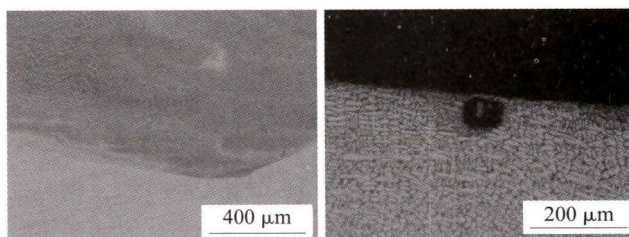
图7 试样2#腐蚀后金相照片  
Fig.7 Metallographic pictures of sample 2# after corrosion

试样2#腐蚀后的金相照片如图7所示。堆焊层的组织比较均匀,是正常的树枝晶、等轴晶及枝晶间

组织,但从照片中可以观察到堆焊层中依然存在黑色的孔洞。

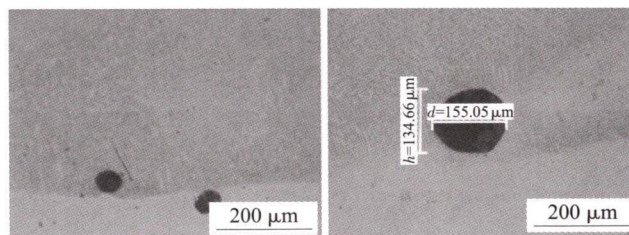
图8 试样3#腐蚀后金相照片  
Fig.8 Metallographic pictures of sample 3# after corrosion

试样3#腐蚀后的金相照片如图8所示。堆焊层的组织比较均匀,但从照片中可以观察到堆焊层中依然存在黑色的圆形孔洞。

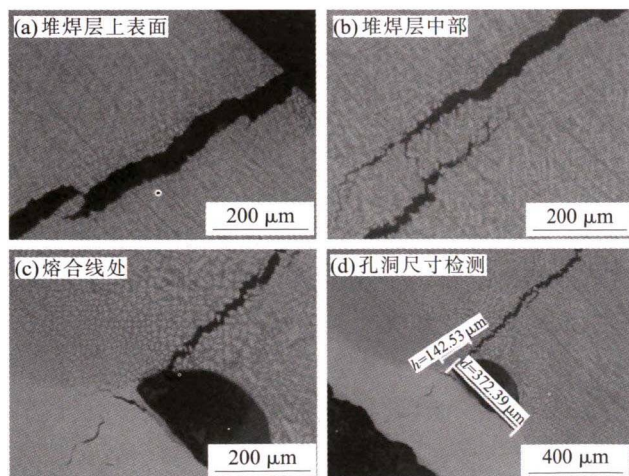
图6 试样1#腐蚀后金相照片  
Fig.6 Metallographic pictures of sample 1# after corrosion

试样1#腐蚀后的金相照片如图6所示,堆焊层上部和中部主要是白色的等轴晶和灰色的晶间组织,靠近熔合线在孔洞的右方主要是胞状晶和树枝晶,属于正常的铁基硬质合金堆焊层组织。裂纹连接的孔洞为高度142.53 μm,直径为372.39 μm的半圆形,半圆形底部与基体连接,可推断该孔洞是在堆焊过程初始阶段形成的。

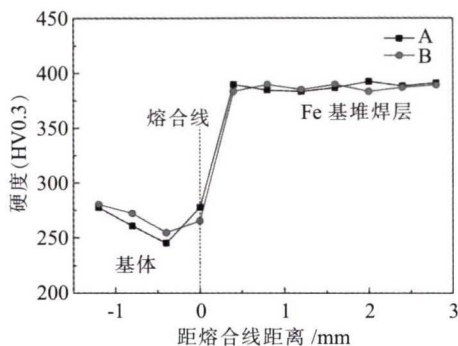
图9 试样1#硬度曲线  
Fig.9 Hardness curves of sample 1#

从检测结果可以看出,近裂纹位置 B 和远离裂纹位置 A 的堆焊层的硬度值比较接近,并且这两位置的硬度值都比较均匀,硬度值为 380~400 HV,堆焊层的硬度值在硬质合金的硬度范围内。

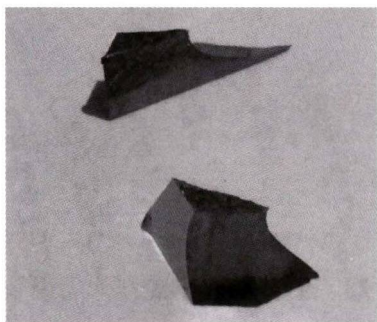
图 10 试样 1# 沿裂纹处分离的形貌  
Fig.10 Morphology of sample 1# separated along the crack

将试样从环氧树脂中取出后进行 SEM 分析。其中试样 1# 从环氧树脂中取出时,有稍许振动,试样 1# 沿着裂纹自动分离成两部分,如图 10 所示,说

明裂纹沿横向和纵向两个方向贯穿整个堆焊层。

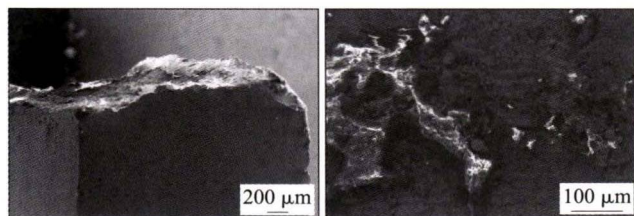
图 11 试样 1# 断口的扫描电镜照片  
Fig.11 Scanning electron micrograph of fracture of sample 1#  
的白色不规则组织。

试样 1# 断口的扫描电镜图片如图 11 所示。可以看出,断口极不平整,同时断口含有大量的韧窝,可以断定密封面属于韧性开裂,同时断口含有大量

通过对断口的扫描电镜分析表明,断口形貌有大量韧窝,为韧性断裂。断口位置的 EDS 分析和扫描电镜形貌表明,裂纹及断口纵面上也存在尺寸比

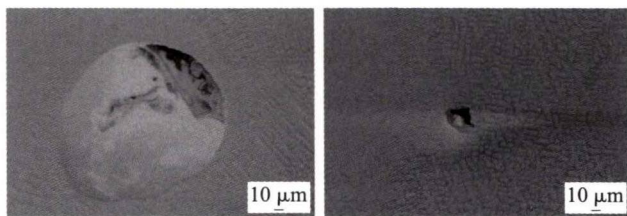
图 12 试样 3# 的扫描电镜照片  
Fig.12 Scanning electron micrograph of sample 3#

到金相照片中的黑色孔洞,因为扫描电镜的衬度有别于金相显微镜,孔洞在扫描电镜中主要以白亮色呈现。

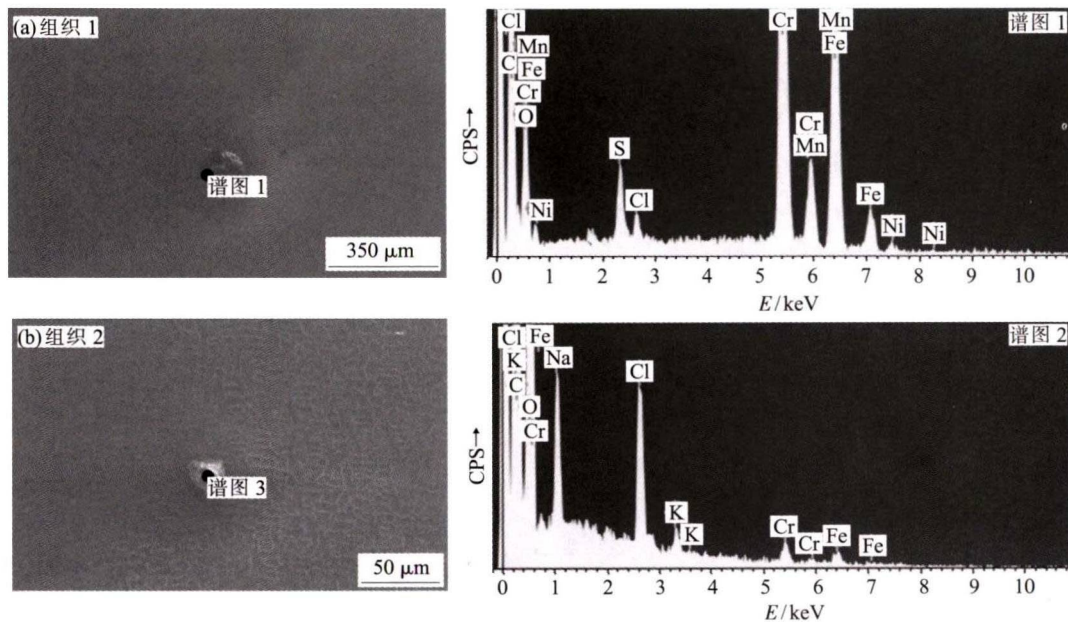
图 13 试样 3# 的 EDS 能谱分析  
Fig.13 EDS spectral analysis of sample 3#

试样 3# 孔洞位置的 EDS 能谱分析如图 13 所示。可以看出孔洞位置除了 Fe、Cr、Ni,检测到大量的 C 和 O 元素。

较大的孔洞,裂纹贯穿多个孔洞,且 EDS 能谱显示孔洞周围的含氧量较高,造成孔洞周围堆焊层组织氧化,形成力学性能较差的氧化物。孔洞与氧化物两种缺陷易导致堆焊过程的应力集中,为裂纹的萌生埋下隐患。按照技术要求该阀门采用高纯氩气做保护气堆焊硬质合金,理论上组织内部不应该形成氧化物,经焊接车间现场考察交流,可能是该批次高纯氩气纯度有问题。

(4) 确保待堆焊表面不能有孔洞、油渍及其他异物;对长时间未使用的焊材需要进行焊前烘干保温;确保保护气体的纯度以及保护气可以充分保护堆焊熔池。

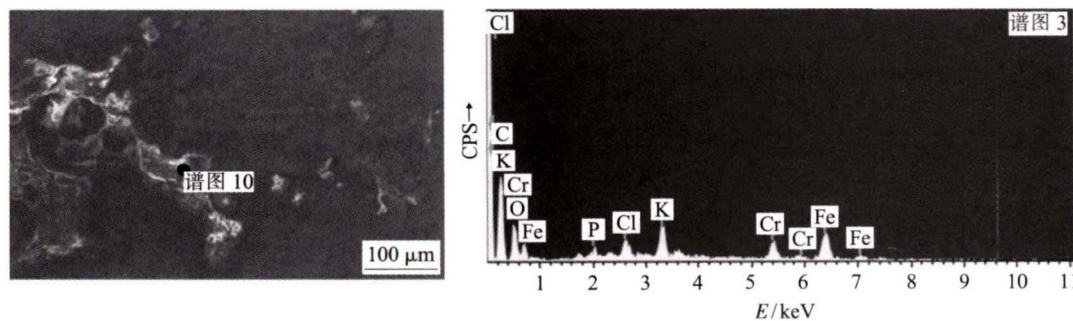
图 14 试样 1# 断口的 EDS 能谱分析  
Fig.14 EDS spectrum analysis of sample 1# fracture

试样 1# 断口的白亮组织的 EDS 分析如图 14 所示,白亮组织中也检测到了大量的 C 和 O 元素。与试样 3# 孔洞位置成分进行对比,可以推断试样 1# 白亮组织也是孔洞,可见堆焊层开裂贯穿多个孔洞。

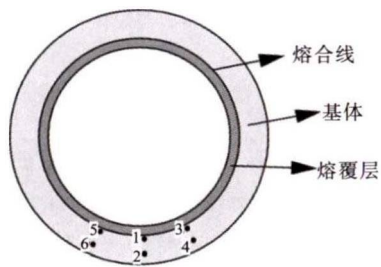
图 15 应力测试位置示意图  
Fig.15 Schematic diagram of stress test location

用型号为 Stresstech 的便携式应力测试仪,对阀体密封面区域进行应力测试。由于现有技术手段无法对堆焊层的应力进行快速、有效的检测,因此检测靠近堆焊层的基体位置,测试位置示意图如图 15 所示。测试结果如表 3 所示,检测位置整体的应力处于比较高的水平,最高处的残余应力值达到 328.8 MPa,由此可以推断堆焊层区域的应力值比较大。

残余应力结果表明,堆焊层的残余应力处于一个不均匀且较高的水平,说明堆焊硬质合金后没有进行消应力处理或者应力消除不充分。阀门在核电站现场存放时,随着应力的重新分布,在孔洞及氧化物周围出现应力集中,进而在现场调试过程中,堆焊层受力促使孔洞及氧化物处萌生裂纹,并逐渐扩展,最后形成宏观裂纹。

(3) 严格按照堆焊工艺参数进行堆焊;增加焊后缓冷,增加缓冷时间使堆焊层的残余应力尽可能得到释放,大尺寸零部件需要进行焊后消除应力热处理。
