汽轮机阀体表面 Stellite 合金堆焊层失效分析

摘要:服役6年后,蒸汽轮机 COSTE 钢阀体上的 Stellite6 合金堆焊层发生了脱落。利用焊条电弧焊在 COSTE 钢上堆焊了 Stellite6 合金,研究 Stellite6 堆焊层失效的原因。结果显示:堆焊过程中,COSTE 钢对 Stellite6 合金产生稀释作用,Fe 元素在 Stellite6 近界面处发生了聚集;服役过程中,Fe 元素又从钢基体向 Stellite6 堆焊层进行了长程扩散。过高的 Fe 含量促使 Stellite6 堆焊层中 α -Co(Cr, Fe, W) 固溶体发生共析转变,生成脆性 α' -FeCo(Cr, W) 体心立方相和 σ -CrCo(Fe, W) 四方相。在长时间的工作载荷和热应力作用下,这种脆性组织最终导致了 Stellite6 堆焊层的失效。

Failure Analysis of A Stellite Alloy Coating on Steam Turbine Valve

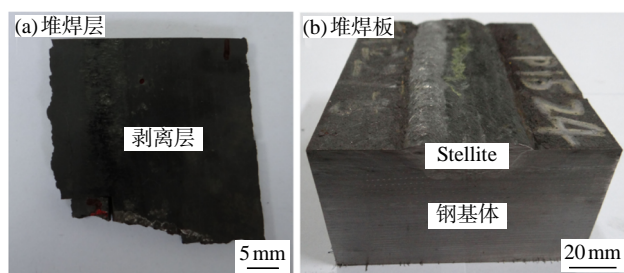
某发电厂蒸汽轮机阀体(基体为 COSTE 钢)在 600 °C 下服役 6 年后,其表面 Stellite6 合金堆焊层出现了剥落,剥落的堆焊层如图 1(a)所示。

图 1 汽轮机阀体上剥落的堆焊层和 Stellite6 合金堆焊板
Fig.1 Surfacing layer peeled off from the steam turbine valve and Stellite 6 alloy coated plate

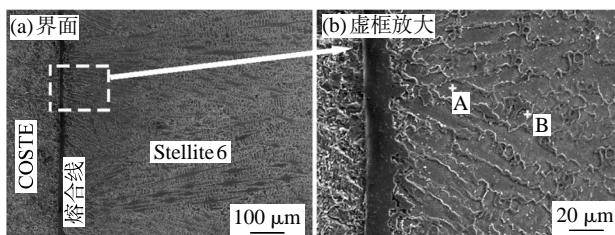
图 2 展示了 COSTE 钢/Stellite6 合金堆焊板界面的 SEM 微观组织,COSTE 钢与 Stellite6 合金堆焊层之间有一条平直的熔合线,宽度为 10~20 μm。Stellite6 堆焊层中靠近界面的显微组织主要为树枝晶,树枝晶的宽度为 20~30 μm,其主轴方向垂直于熔合线(图 2(a))。图 2(b)局部放大图显示 Stellite6 近界面组织主要由枝晶相以及凸起的枝晶间析出物组成。表 2 中的 EDS 成分显示 Stellite6 近界面处的 Fe 元素含量在 20 at% 左右,这远高于 Stellite6 基体

图 2 COSTE 钢/Stellite6 堆焊层界面的 SEM 微观组织
Fig.2 SEM microstructure of interface between COSTE steel and Stellite6 coating

中的 Fe 含量。Cr, Co 和 C 等合金元素在枝晶与枝晶间之间表现出了明显的差别, Co 元素主要集中在枝晶上(A 点), 而 Cr 和 C 元素主要集中在枝晶间 (B 点)。图 3 的 XRD 显示 Stellite6 近界面的组织主要由 FCC 结构的 α -Co 和碳化物 $\text{Cr}(\text{W})_{23}\text{C}_6$ 两相组

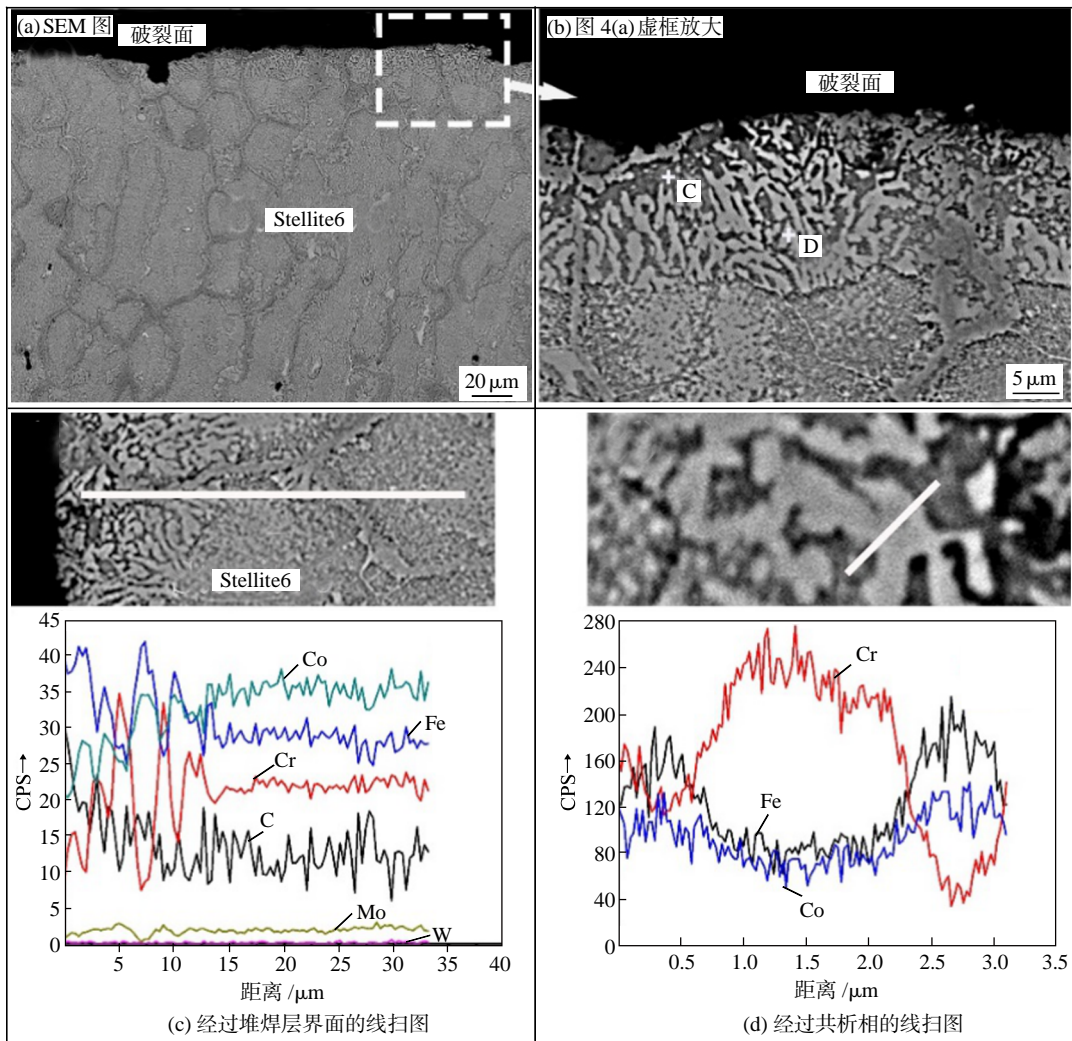
图 4 是剥落 Stellite6 堆焊层的 SEM 显微组织和 EDS 线扫图。远离剥落面的组织由枝晶及粗大的晶间析出物组成, 而近剥落面组织则由一种不规则的类共析相组成, 厚度为 $15\sim 25\mu\text{m}$ 。通过表 2 的 EDS 成分判断这种共析组织包括 Fe-Co 相(C 点)和凸起的富 Cr 化合物(D 点)。EDS 线扫成分显示在近剥落面约 $15\mu\text{m}$ 的区域内, Cr, Fe, Co 和 C 等主要合金元素含量出现了剧烈的震荡, 而在远剥落面区域内没有出现类似的情况(图 4(c)), 这表明在近剥落面区域出现了元素的聚集。局部区域的 EDS 成分表明凸起相富含 Cr 元素, 周围基体则富含 Fe 和 Co 元素(图 4(d))。根据图 5 的 XRD 结果, 结合 Cr-Co 与 Cr-Fe 相图, 可以判断凸起的不规则相是

图 4 剥落堆焊层的 SEM 显微组织和 EDS 线扫图
Fig.4 SEM microstructure of the peeled coating and EDS line scan diagrams

服役 6 年后 Stellite 堆焊层中近界面的平均 Fe 含量超过 36at%,这要高于堆焊板中的 24at%(表 2)。在 COSTE 钢/Stellite6 合金堆焊层长期服役过程中,根据菲克第一定律,Fe 元素不断地从基体钢向 Stellite6 合金堆焊层发生长程扩散,这加剧了 Stellite6 堆焊层近界面区域的 Fe 的聚集程度(图 4(c))。一方面,根据 Cr-Fe 和 Cr-Co 相图,35%~45% Fe 很容易导致 FCC 结构的 α -Co(Cr, Fe, W)固溶体发生相分离,形成体心立方 α' -FeCo 固溶体和四方结构 σ -CrCo 相。另一方面,在近剥落面的相分离的区域,Fe 和 Cr 成分呈现大幅度的波动,这也再一次证实了 Fe 和 Cr 元素在这个区域发生了分离,正好对应于分别富 Fe 和富 Cr 的 α' / σ 类似共析相组织(图 3)。文献[12]表明,因为 α' 和 σ 相都表现出金属间化合物的特征,所以无论是简单立方 α' -FeCo(Cr, W)还是四方 σ -CrCo(Fe, W)都比面心 α -Co(Fe, Cr, W)更脆,界面区域的高硬度印证了这种变化(图 6)。在长时间的工作载荷和热应力作用下,这种脆性组织最终导致汽轮机阀体表面的 Stellite6 堆焊层的失效。

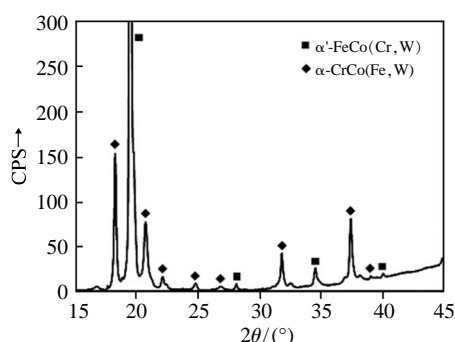
图5 剥落堆焊层界面区域的 XRD 分析
Fig.5 XRD analysis of interface area of the peeled coating

四方晶系的 σ -CrCo(Fe, W)相(P42/mmm 空间群),周围基体相是 α' -FeCo(Cr, W)相(Pm-3m 空间群)^[11],此空间结构也说明着这类共析组织具有脆性特征。

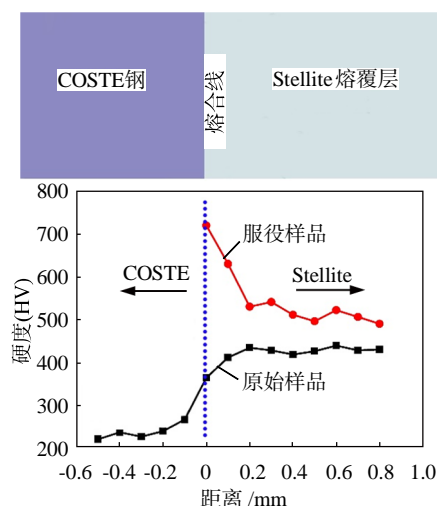
图6展示 COSTE 钢/Stellite6 堆焊层界面附近的硬度变化。在手工电弧焊制备的堆焊板中, COSTE 钢基体的维氏硬度值在 220HV 左右,逐渐过渡到 Stellite6 一侧的 430HV 左右。相比堆焊板,服役 6 年后 Stellite6 堆焊层的硬度大大增加,在远离熔合线区域的维氏硬度为 490HV 左右,在近熔合线区域维氏硬度值高达 730HV 左右。这种超高的硬度印证了服役 6 年后 Stellite6 堆焊层内的组织发生了转变。

图6 COSTE 钢/Stellite 堆焊层界面附近的硬度变化
Fig.6 Hardness change of position near the interface of COSTE steel/Stellite coating
