# 液压泵滑靴双金属扩散焊性能稳定性验证研究

**摘要:** 针对某批次液压泵滑靴铜层出现掉块、剥落等问题,对液压泵的使用可靠性进行了评估研究。分析了滑靴铜层剥落的内在原因与滑靴双金属扩散焊层孔隙有关,采用工业CT技术检测扩散焊层孔隙并制定检测要求;选定缺陷最大的滑靴作为研究样本,仿真分析其扩散焊界面缺陷处的应力分布和损伤判据,并通过220 h耐久试验验证。结果表明:试验泵运行良好,性能稳定,分解后检测样本滑靴扩散焊界面缺陷试验前后稳定无变化,确认该批次液压泵安全可靠,可以继续使用。为液压泵工程应用研究提供了部分参考。

## Performance Stability of Bimetal Diffusion Welding of Hydraulic Pump Slipper

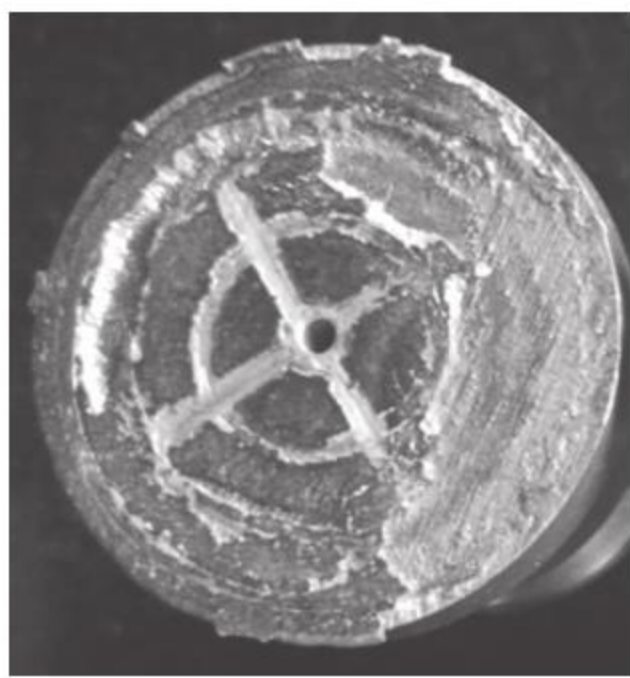
图1 柱塞扩散焊层剥落情况

图1为某失效滑靴铜层剥落情况,剥落主要集中在密封带一侧,剥落区域有平行的沟槽特征。图2为剥落区域微观形貌,可以看到剥落表面光滑,无明显的断裂特征和剪切摩擦特征。图3为滑靴轴向切割剖面,放大发现合金铜层边缘有裂纹向界面延伸,材料从中心向边缘挤压,剥落区域基本在基体与铜层焊接交界处。

滑靴铜层在扩散焊界面处大面积剥落,且有规则的平行沟槽特征;滑靴实际工作过程摩擦剪切应力较小;铜层沿基体界面剥落,说明滑靴扩散焊接合面处结合力较弱;微观检查滑靴铜层剥落区域截面扩散焊层有大量线状缺陷,表明扩散焊处有较多缺陷或孔隙;结合滑靴工作受力情况,说明扩散焊铜层结合强度较低,易发生疲劳剥落,即扩散焊界面大量线状裂纹或孔隙缺陷影响扩散焊的结合力,导致铜层剥落。这与文献[8]滑靴扩散焊层气孔、夹渣、缩松等缺陷会恶化结合面的性能,使液压泵使用过程中出现故障的结论一致。

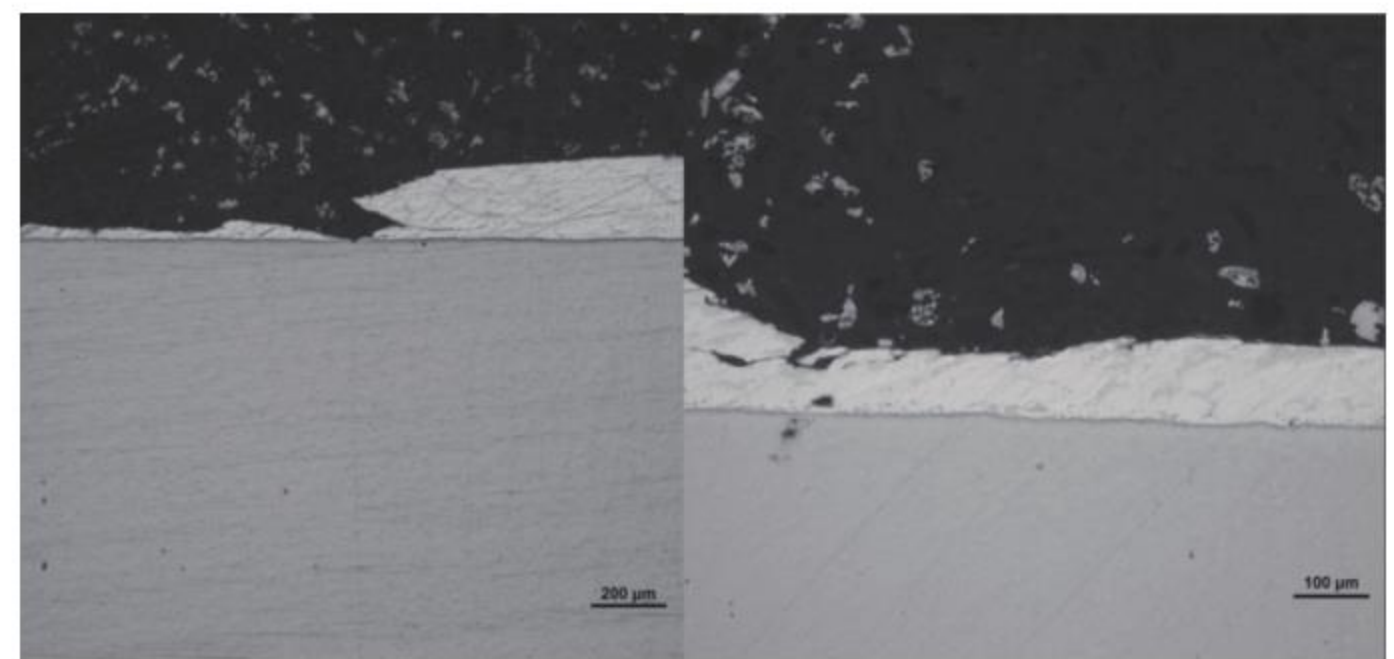
图4 滑靴裂纹断面

滑靴裂纹断面如图4所示,成片剥落区域铜层大部分沿基体界面处断裂分离,说明剥落接近基体;铜层与基体界面的灰色相为基体向铜层扩散过渡区;界面有大量线状裂纹分布,分布区域与脱落部位基本一致。滑靴断面微观检查显示,裂纹断面平整,滑靴裂纹扩展深度均匀,滑靴断面有明显摩擦痕迹,有可见疲劳特征。

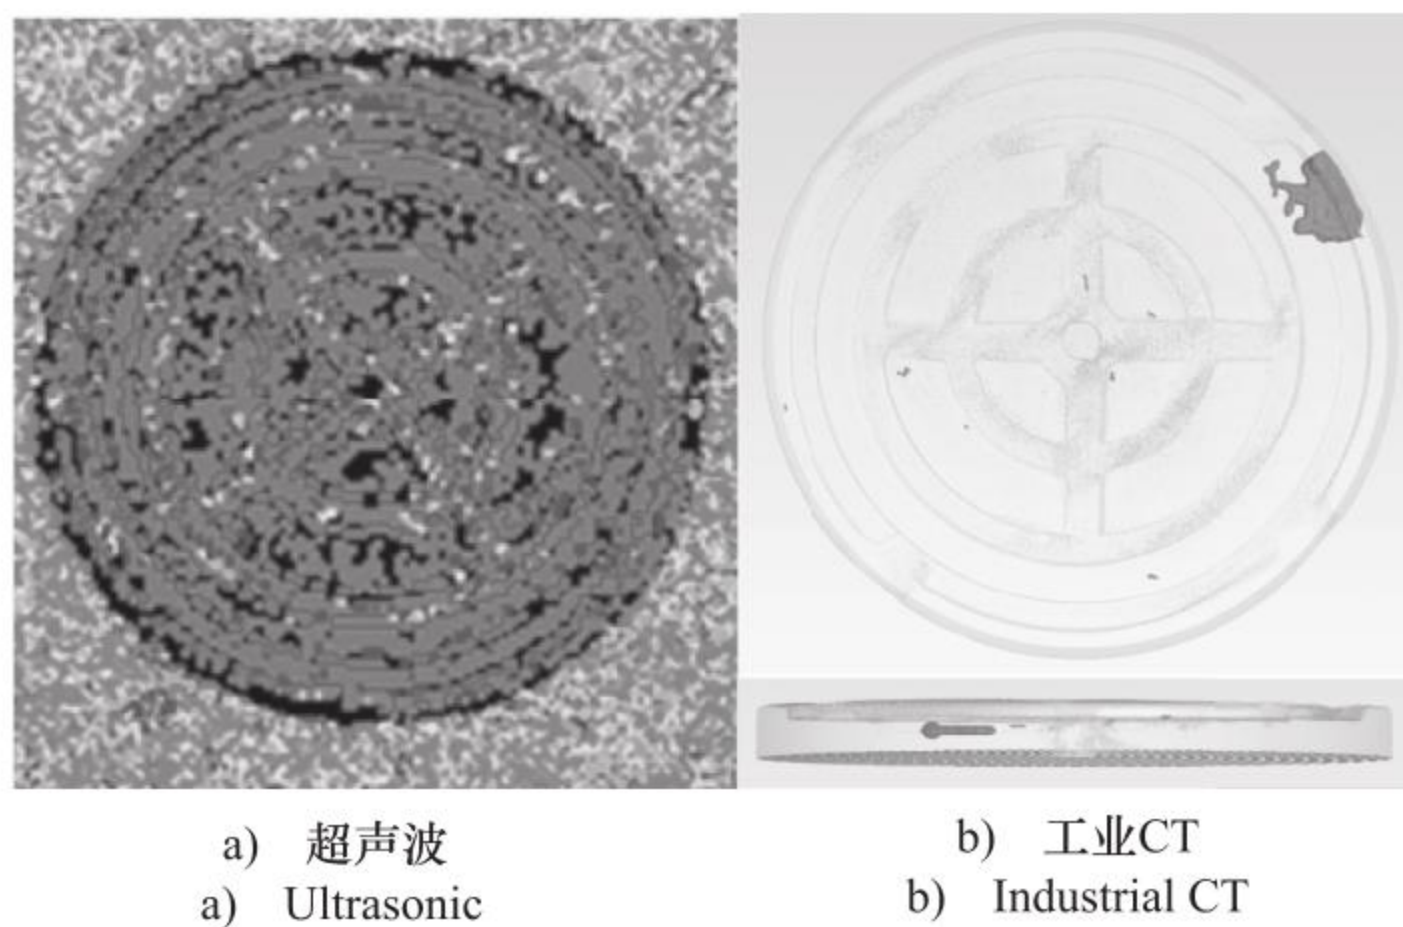
图5 超声波与工业CT扫描滑靴缺陷对比  
Fig.5 Defect detection effect of ultrasonic and industrial CT

小孔隙,由于缺陷尺寸大于扩散焊厚度,扩散焊界面位置缺陷可看成气孔、未焊接,故需要验证其可靠性。为有效检测出扩散焊层孔隙大小、位置,对金属内部缺陷无损检测方法进行对比,如X射线、超声波、工业CT扫描<sup>[9-11]</sup>。图5为超声波扫描与工业CT扫描内部缺陷效果对比。对比显示,工业CT扫描以二维断层图像或三维立体图像形式呈现,清晰、准确、直观展示被测物体的内部结构、组成、材质及缺陷状况。经过综合分析对比,选用工业CT扫描可满足检测需求。

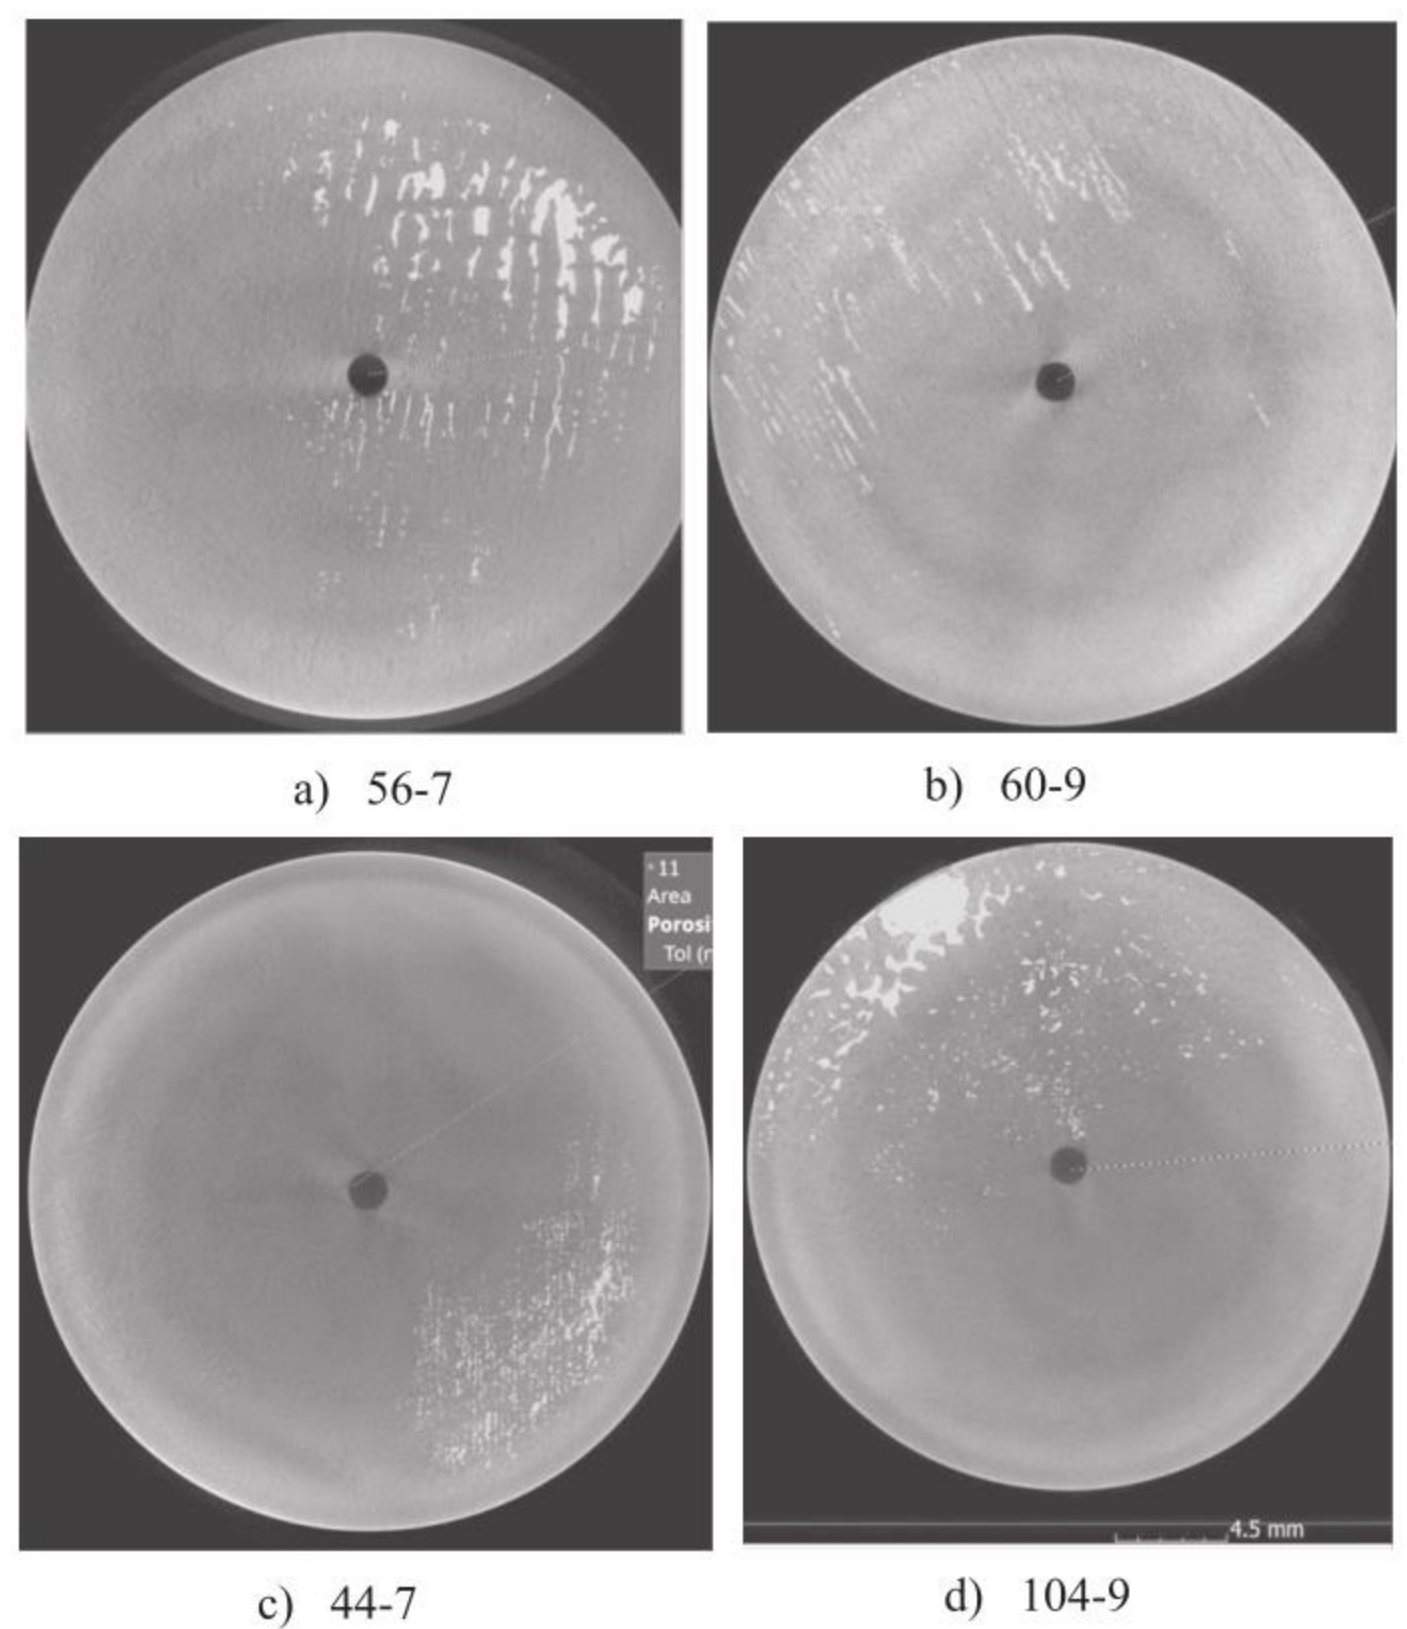
图6 柱塞内部大缺陷  
Fig.6 Large internal defects of plungers

CT检测,利用CT设备自带的VG软件进行CT扫描数据分析,统计滑靴扩散焊层及附近较大缺陷总面积如表1所示,大缺陷形状、位置如图6所示。

由表1和图6可知,编号104-9柱塞滑靴扩散焊界面孔隙面积最大,且孔隙多集中在边缘一侧,有成片大面积孔隙存在(相当于未焊合区域),与图1故障滑靴相似。其他滑靴扩散焊界面处虽有大孔隙,但多数呈离散状分布,接合面焊接孔隙情况质量比104-9柱塞相对较好,选择104-9柱塞对应的液压泵为最大缺陷样本,进行仿真分析,寿命试验验证。

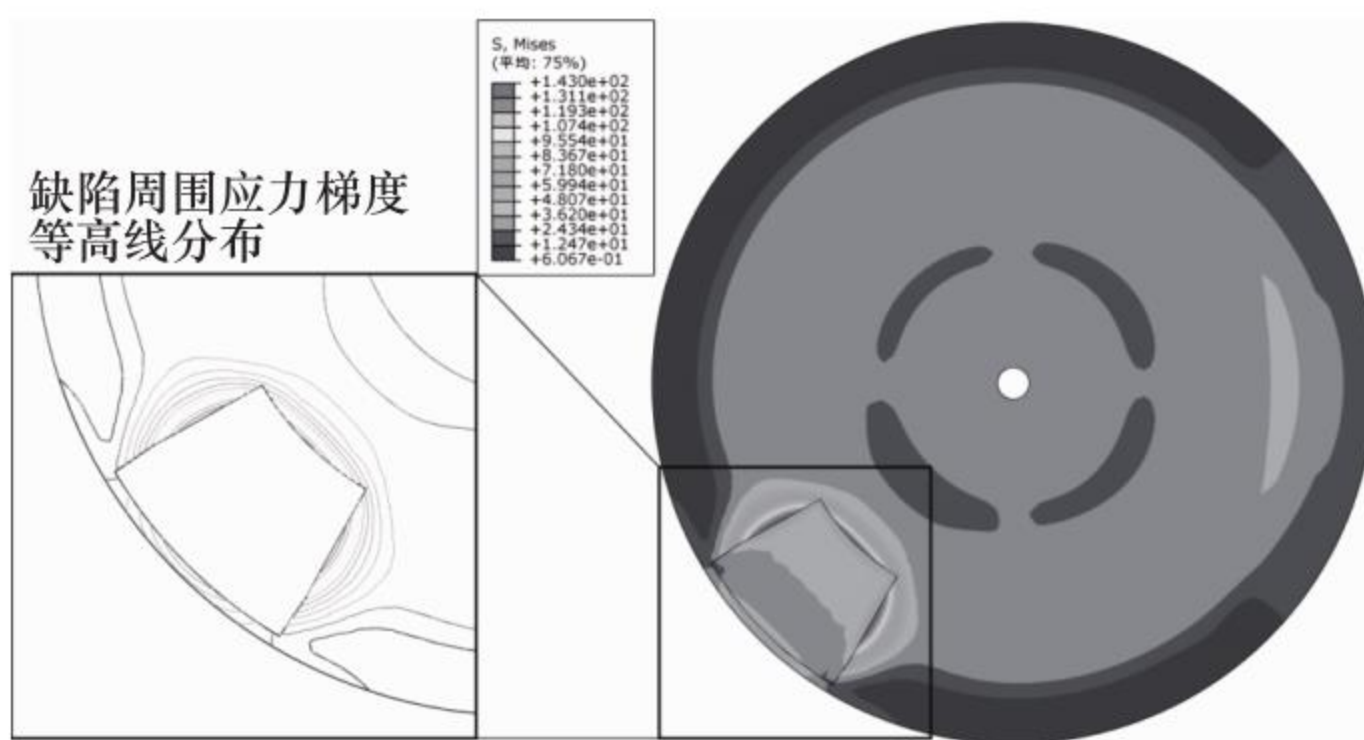
图 10 扩散焊界面应力场分布云图

图10为滑靴扩散焊界面Mises应力分布云图,缺陷边界位置出现明显应力集中,应力最大值约为143 MPa。界面缺陷位置周围应力梯度等高线分布较为密集,2条径向路径周围应力呈对称分布,越靠近圆心处应力集中程度越严重。图11为滑靴扩散焊界面

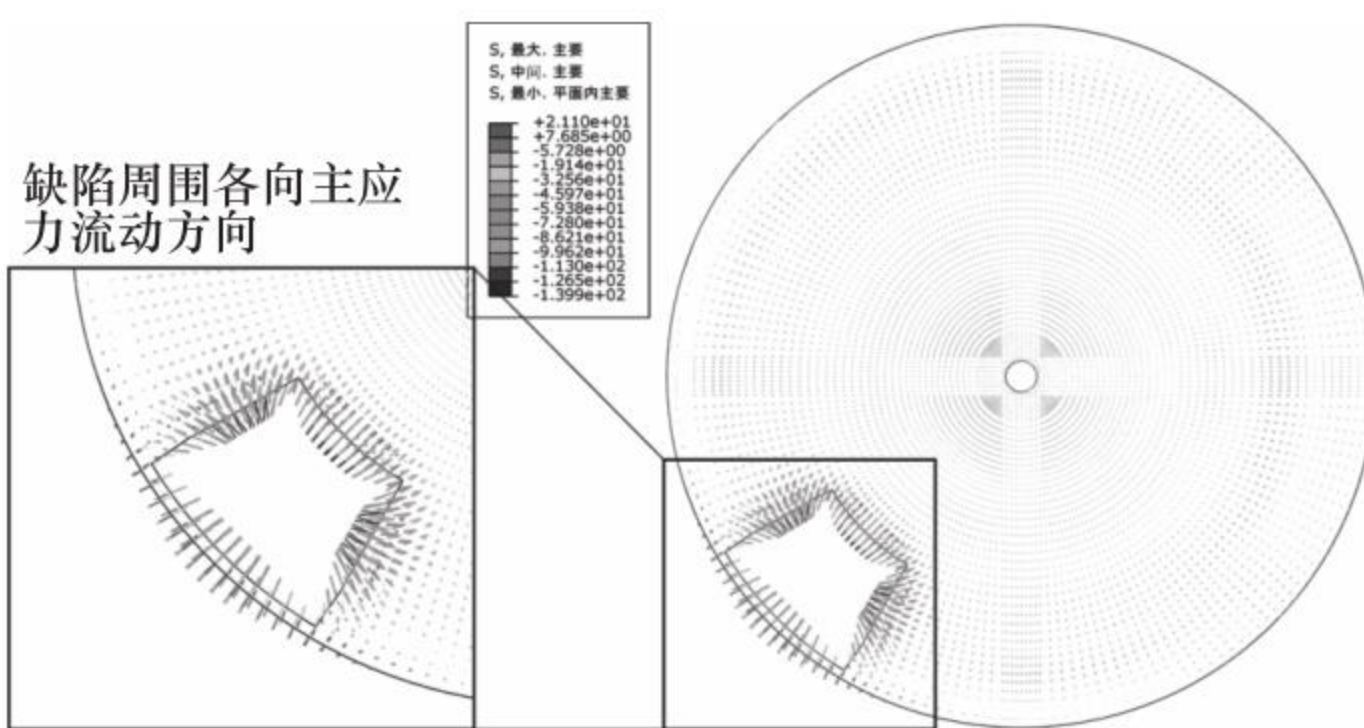
图 11 扩散焊界面主应力流动方向

主应力流动方向,界面缺陷位置类似低洼地势,各向主应力从四周向缺陷位置流动,越靠近圆心流动速度越快,与图 10 应力集中和应力梯度等高线分布密度现象对应。

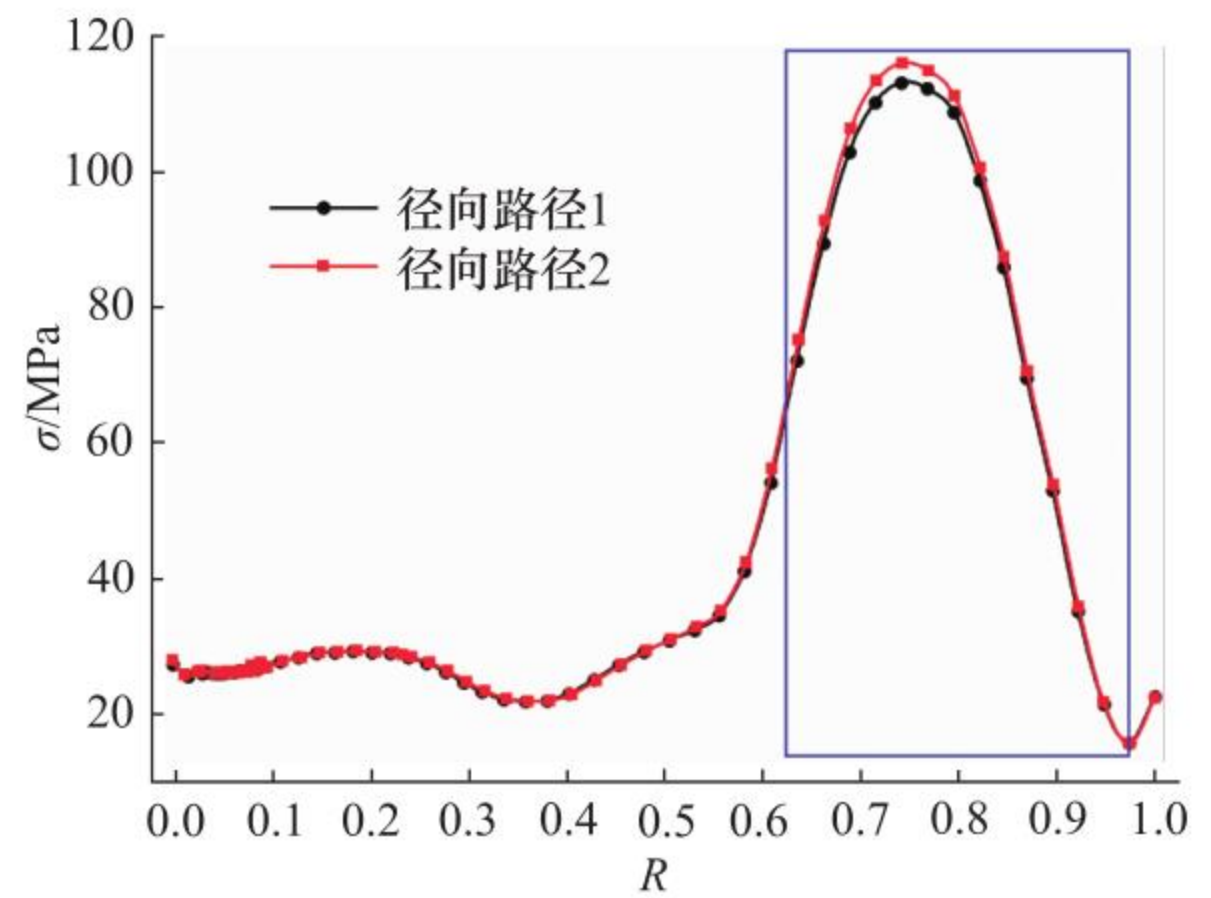
图 12 缺陷边界径向路径 Mises 应力数值

框线表示界面缺陷位置,如图 12 所示,横坐标  $R$  表示从圆心沿径向路径向缺陷边界的程度,径向路径 1 和 2 的应力数值整体较为接近,曲线在框线前存在轻微波动,应力数值在 20 ~ 30 MPa;在框线内上升达到峰值 115.7 MPa,路径 2 的应力峰值略微大于路径 1。

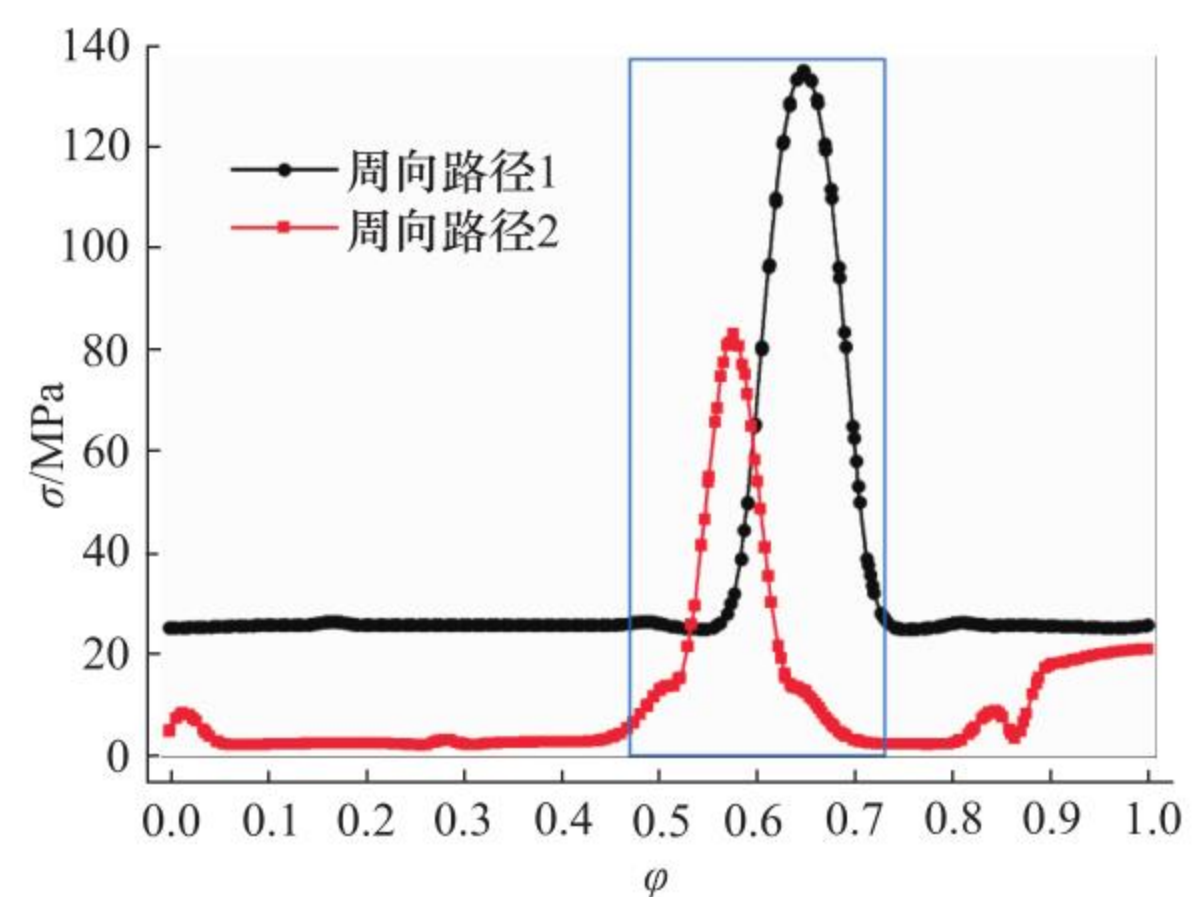
图 13 缺陷边界周向路径 Mises 应力数值

如图 13 所示,横坐标  $\varphi$  表示从起始位置沿周向路径一周的程度,周向路径 1 靠近圆心,其应力数值整体大于路径 2;在框线之前,路径 1 的应力数值在 23 MPa 左右,路径 2 的应力数值在 2 MPa 左右;在框线内,路径 2 比路径 1 提前到达峰值,路径 2 峰值约为 83.1 MPa,路径 1 峰值约为 135.1 MPa,二者存在明显的相位差;框线之后,路径 2 应力数值逐渐上升至 20 MPa 左右。图 13 表明,缺陷越靠近圆心,边界台阶位置的应力集中现象越明显,由于受到切向力和倾覆力矩的作用,缺陷位置的应力分布存在一定程度的顺时针偏置情况。

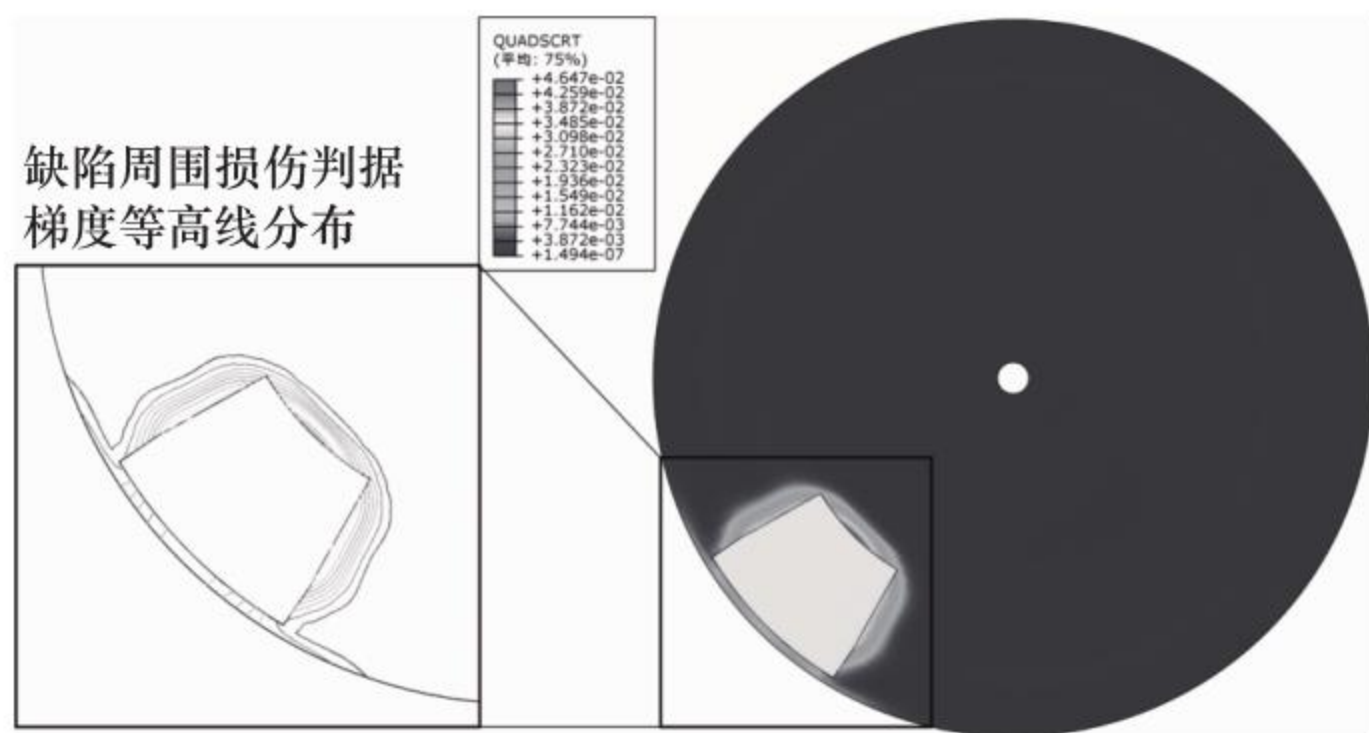
图14 滑靴界面损伤判据数值分布云图

图14是滑靴界面内聚力单元的二次损伤判据数值  $Q_{ua}$  分布云图,界面损伤程度分布云图(包括等高线图)与应力分布云图具有良好一致性,同样界面缺陷边界的台阶位置(包括2条径向边界和2条周向边界)损伤程度最为严重,损伤判据最大数值为0.046,约为5%,表明静载条件下滑靴界面产生的损伤有限,不会造成材料性能的大幅度退化,从而形成宏观损伤或者裂纹。

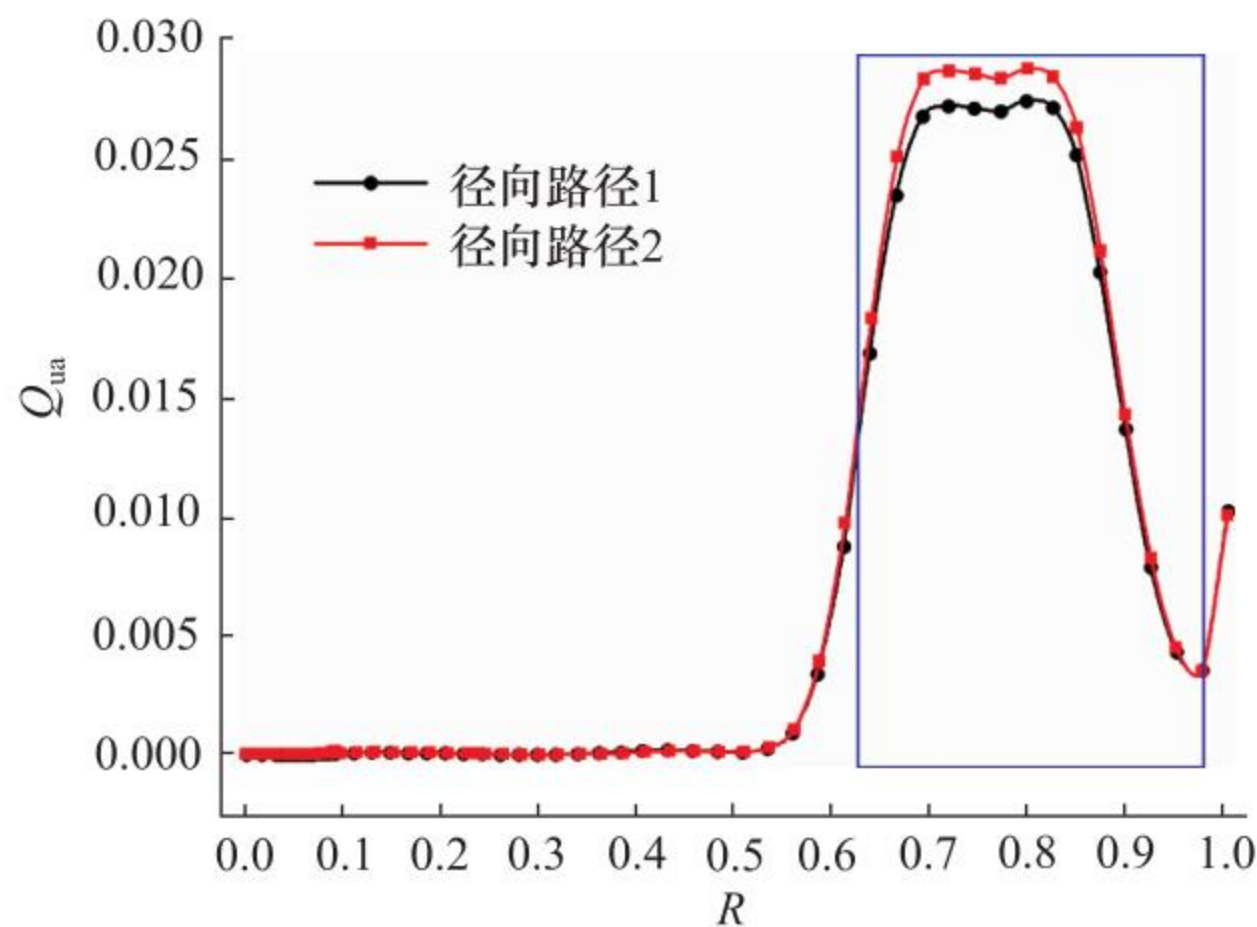
图15 扩散焊结合层 Mises 应力分布

同理,绘制沿路径归一化长度的二次损伤判据数值  $Q_{ua}$  曲线,如图15所示,径向路径1和2损伤数值整体较为接近,在缺陷位置之前数值基本为0;到达缺陷位置时,框线内2条曲线同时上升达到峰值0.0275,并且路径2的损伤数值峰值略微大于路径1。由图16可知,框线之前,2条路径的损伤数值都维持在0左右;框线内,路径1的曲线峰值(约为0.0463)明显大于路径2(约为0.0295),路径2在路径1前,二者存在明显的相位差。

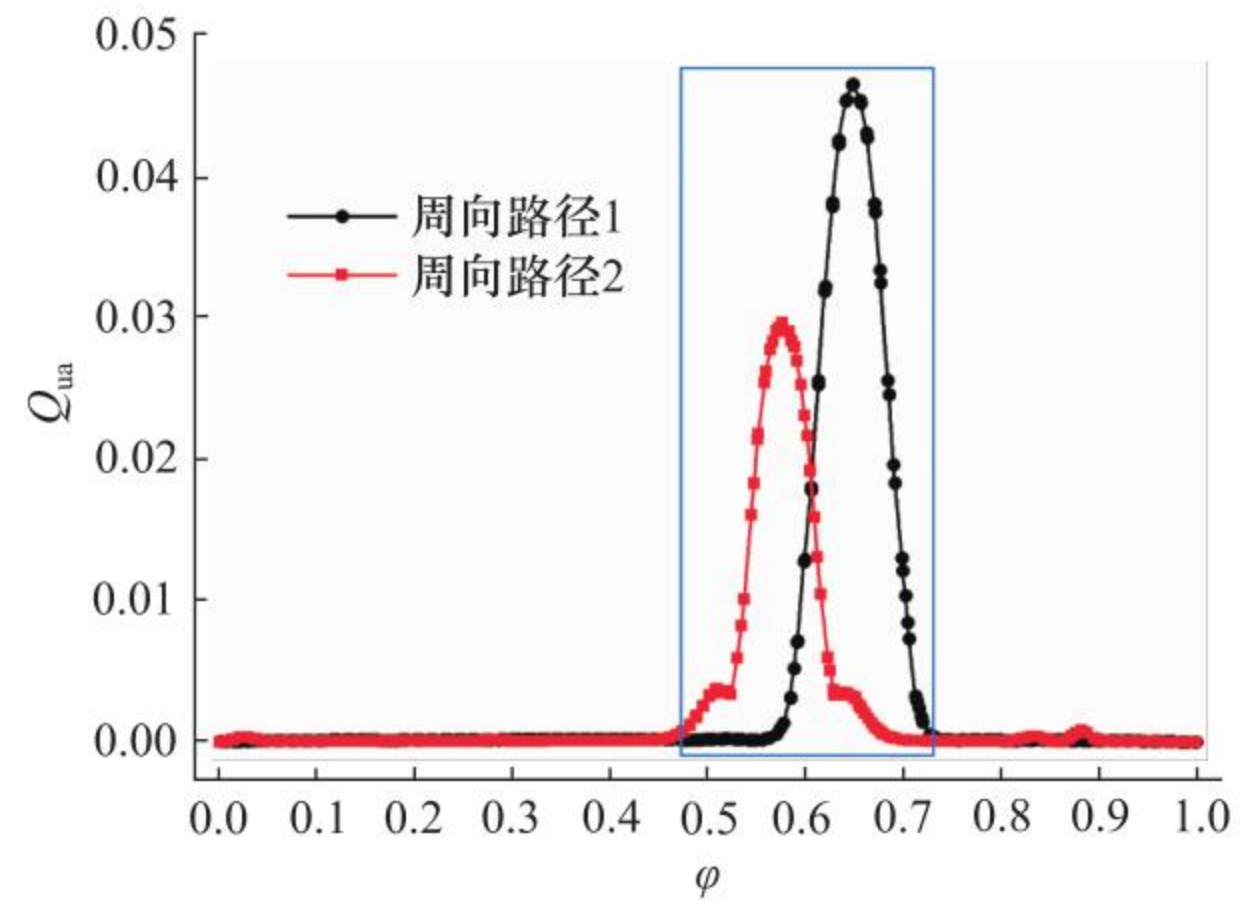
图16 扩散焊结合层损伤判据分布

综上所述可以确定,滑靴扩散焊界面的损伤程度与应力之间存在紧密联系,云图分布和数值曲线都具有很好的 consistency。因此在静载条件下,认为滑靴扩散焊界面的应力大小是造成扩散焊材料损伤主要原因。结合仿真结果可知,损伤退化远小于抗拉和抗剪强度,能够满足使用强度要求。

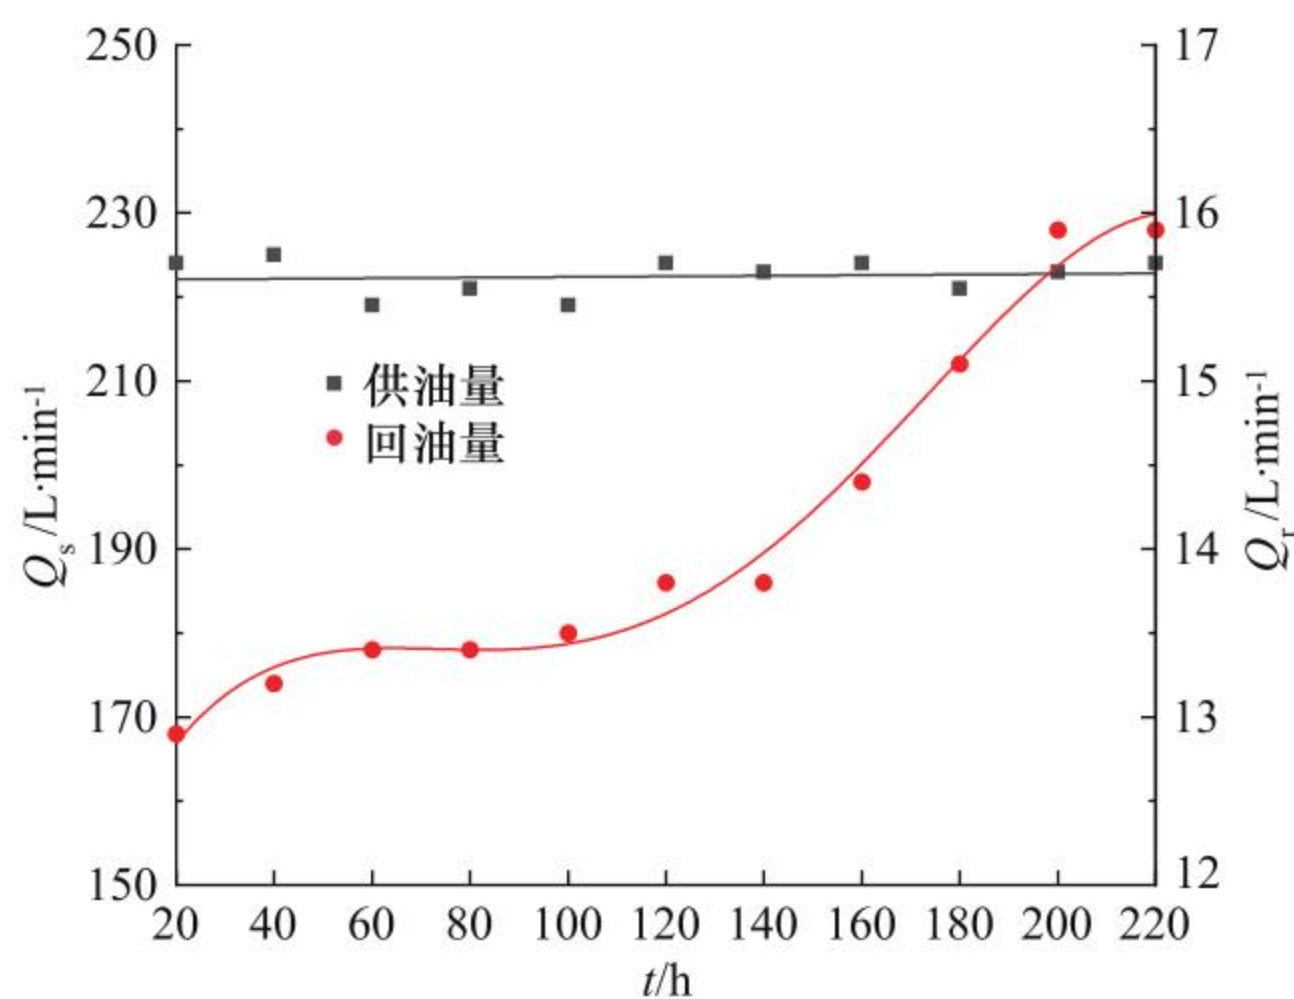
图 17 27.1 MPa 时供油量和回油量的变化图

样本泵常规性能试验合格后,按照规定耐久试验载荷谱开展耐久试验,按照表5每隔20 h记录供油量  $Q_s$  和回油量  $Q_r$ 。液压泵的供油量反映产品性能;回油量体现摩擦副的微观磨损,磨损量大导致回油量增大。如图17所示,在出口压力稳定为27.1 MPa时,液压泵经过1100 h翻修期,供油量趋于稳定;回油量在20~40 h耐久试验(相当于正常100~200 h工作时间)间有一个明显上升趋势,表明液压泵在该阶段为正常磨合阶段,各摩擦副通过磨合磨损掉表面不平或者微观凸起,说明液压泵正常磨合期在200 h左右。在40~100 h耐久试验中(相当于正常200~500 h工作时

间),回油量缓慢上升,趋于稳定状态,说明该阶段液压泵渡过磨合期,各摩擦副配合在最佳状态。在 100 ~ 220 h 耐久试验(相当于正常 500 ~ 1100 h 工作时间),液压泵回油量逐渐上升,说明液压泵随着使用寿命增加,各摩擦副开始消耗性磨损。

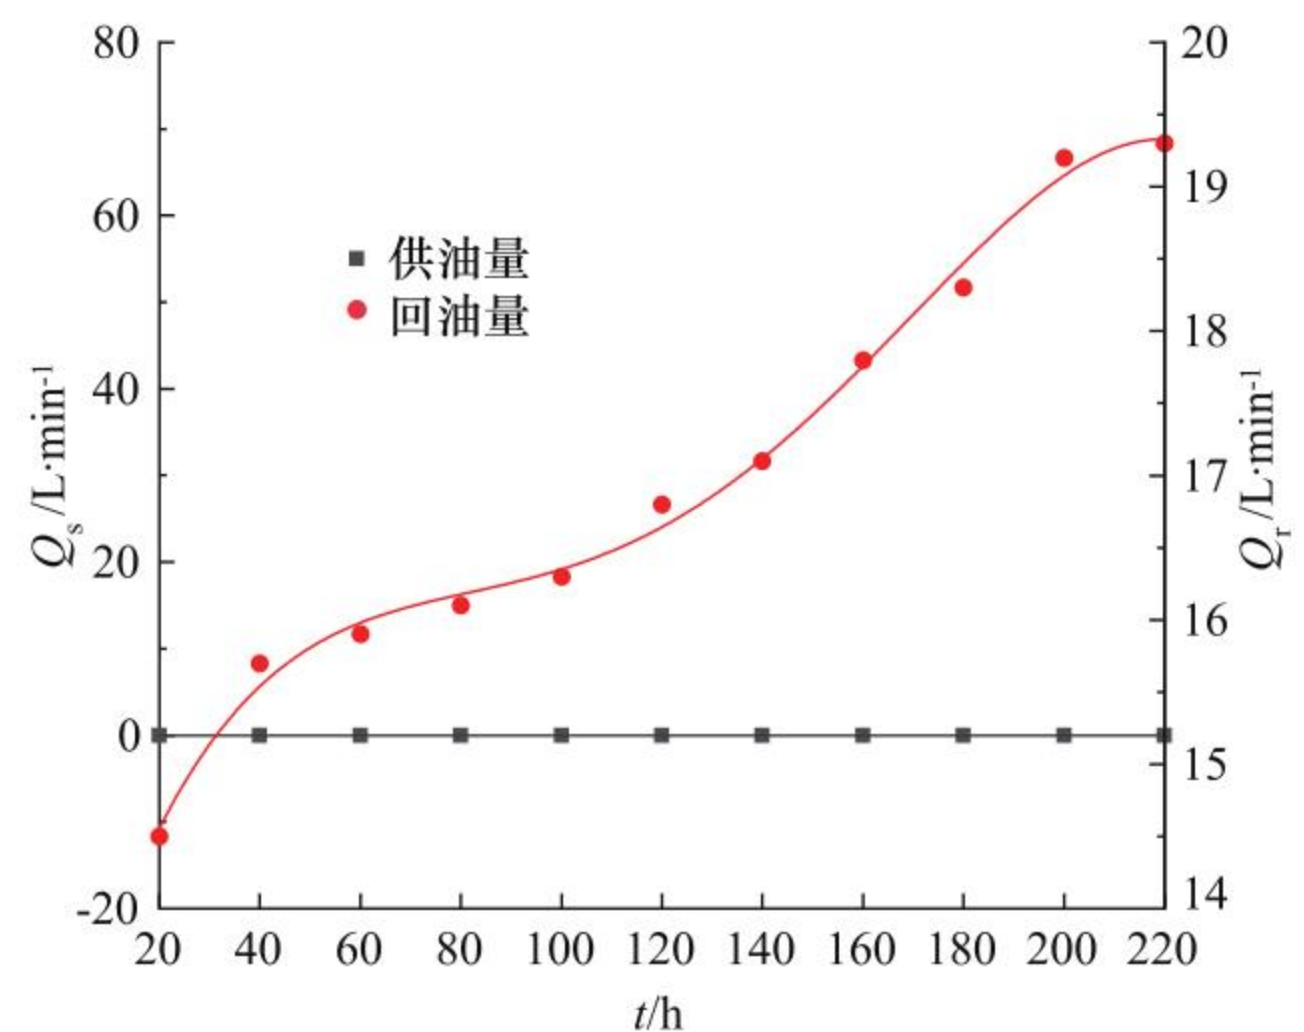
图 18 30.0 MPa 零流量时回油量变化图

如图 18 所示,在出口压力为 30.0 MPa,供油量为 0 L/min 时,回油量在 20 ~ 40 h 耐久试验间也有明显上升趋势,回油量在 40 ~ 100 h 耐久试验间缓慢上升,在 100 ~ 220 h 耐久试验间明显上升,整体趋势与图 17 相似。

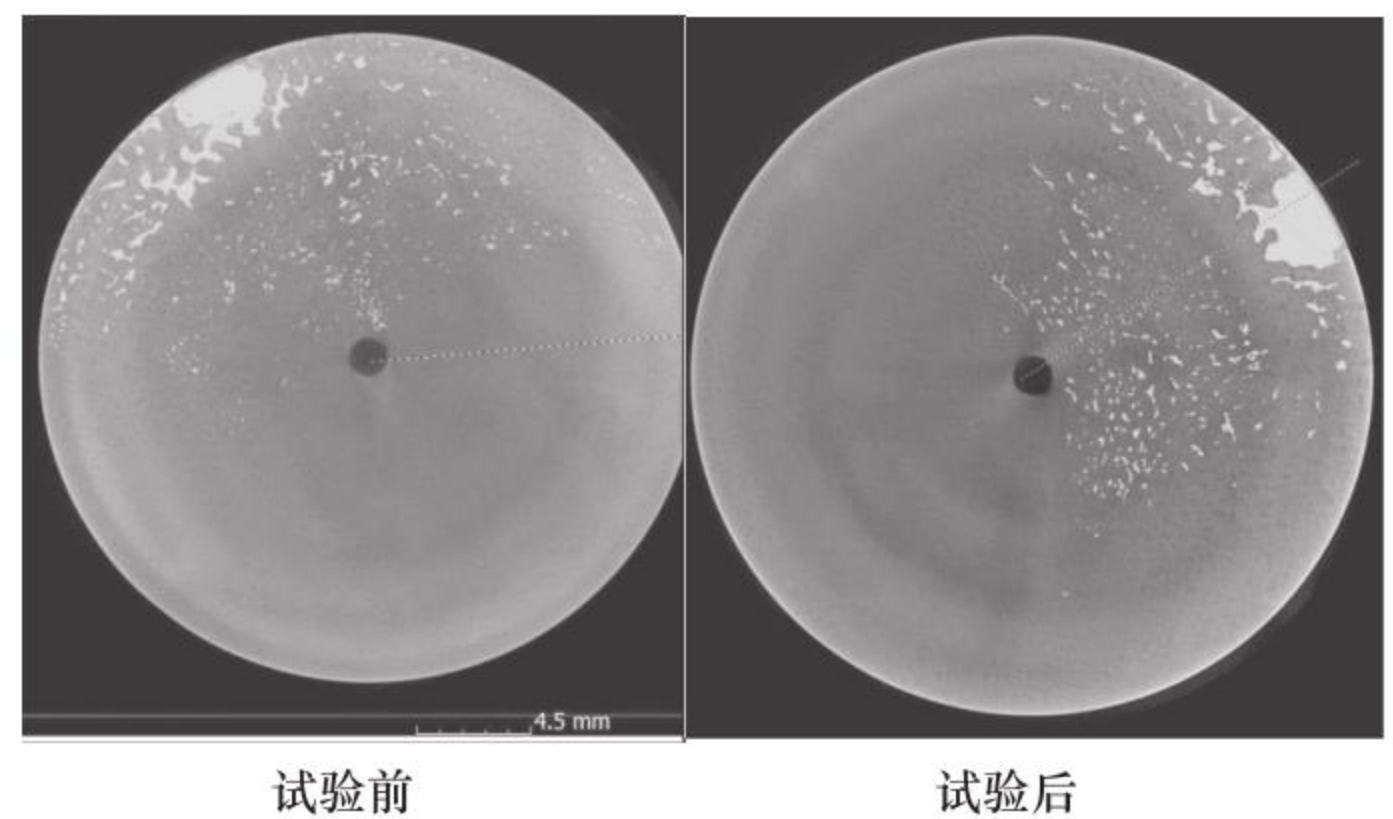
图 19 样本滑靴试验前后检测结果

耐久试验结束后再次进行常规性能试验检验,各项性能符合要求;将试验泵进行分解检查,滑靴及其他主要摩擦副表面质量完好;滑靴再次进行工业 CT 检测,验证试验前后变化,如图 19 所示,最大缺陷滑靴几乎无变化。结果表明,试验泵通过 220 h 耐久性试验,试验前后滑靴内部最大缺陷没有扩展和变化,该泵整体性能稳定,使用可靠,进一步说明 104-9 柱塞滑靴的大缺陷不影响液压泵的使用;同理,说明该批次液压泵扩散焊性能稳定,不会因为内部缺陷使扩散焊层脱落,引起液压泵磨损。
