# 焊瓶钢 HP295 表面黑线缺陷分析与质量控制

**摘要:**针对客户反馈的焊瓶钢 HP295 表面存在黑线缺陷导致在冲压后产生褶皱的质量问题, 本文介绍了气瓶生产的主要工艺流程, 阐述了焊瓶钢 HP295 的材料及轧制过程, 对黑线缺陷的形态特点及冲压加工后表面褶皱情况进行了实物说明, 并通过金相组织分析、能谱分析和对比分析的手段研究了焊瓶钢 HP295 表面黑线缺陷的产生原因。结果表明: 检验分析中的焊瓶钢 HP295 钢板表面黑线为轧制早期产生的缺陷在过轧制过程中经碾压后体现为黑线, 主要由于异物压入和铸坯上存在表面裂纹、皮下气泡和孔洞等缺陷引起。结合生产厂实际控制情况, 通过组织协同优化, 在炼钢工序控制铸坯表面质量和热轧工序做好清洁生产维护和设备精度管控等措施, 有效控制 HP295 表面黑线缺陷的发生率, 总缺陷率由攻关前的 2% 控制在用户可以接受的千分之三以内, 满足了客户的使用要求。

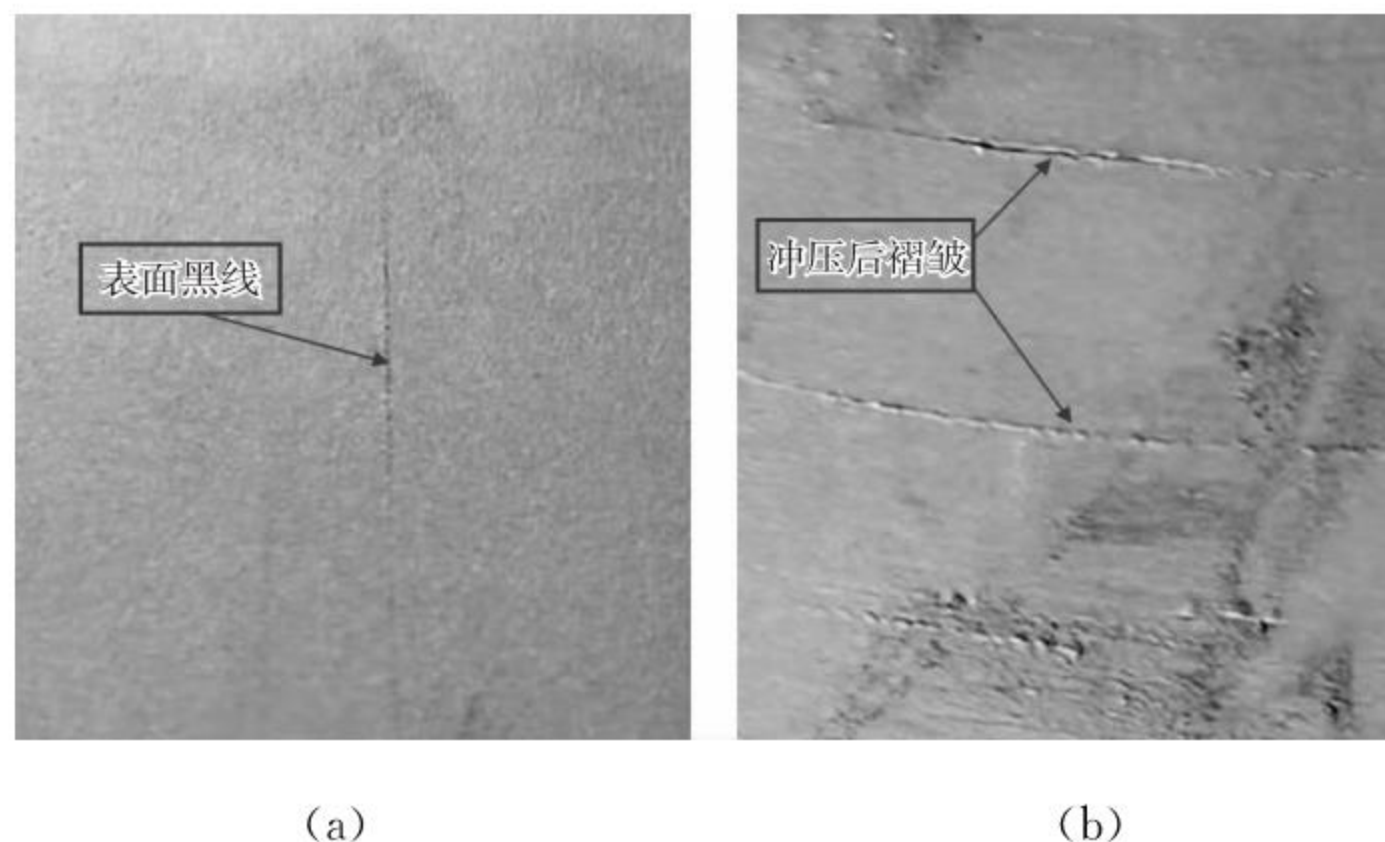
针对客户反馈的焊瓶钢 HP295 黑线缺陷质量异议情况,通过现场观察,发现在下料圆饼的带钢表面存在 1 条或多条宽度 0.25~0.5 mm,长度不等,与轧制方向平行、断续的暗色细线,手感较为平滑,未冲压前带钢表面形貌如图 1(a)所示。圆饼料经过冲压加工后存在黑线缺陷的部位会出现褶皱情况,严重时会导致冲压开裂,冲压加工后出现表面褶皱形貌如图 1(b)所示。

图 1 (a)未冲压加工前带钢表面黑线缺陷形貌图;(b)冲压加工后出现表面褶皱缺陷形貌图

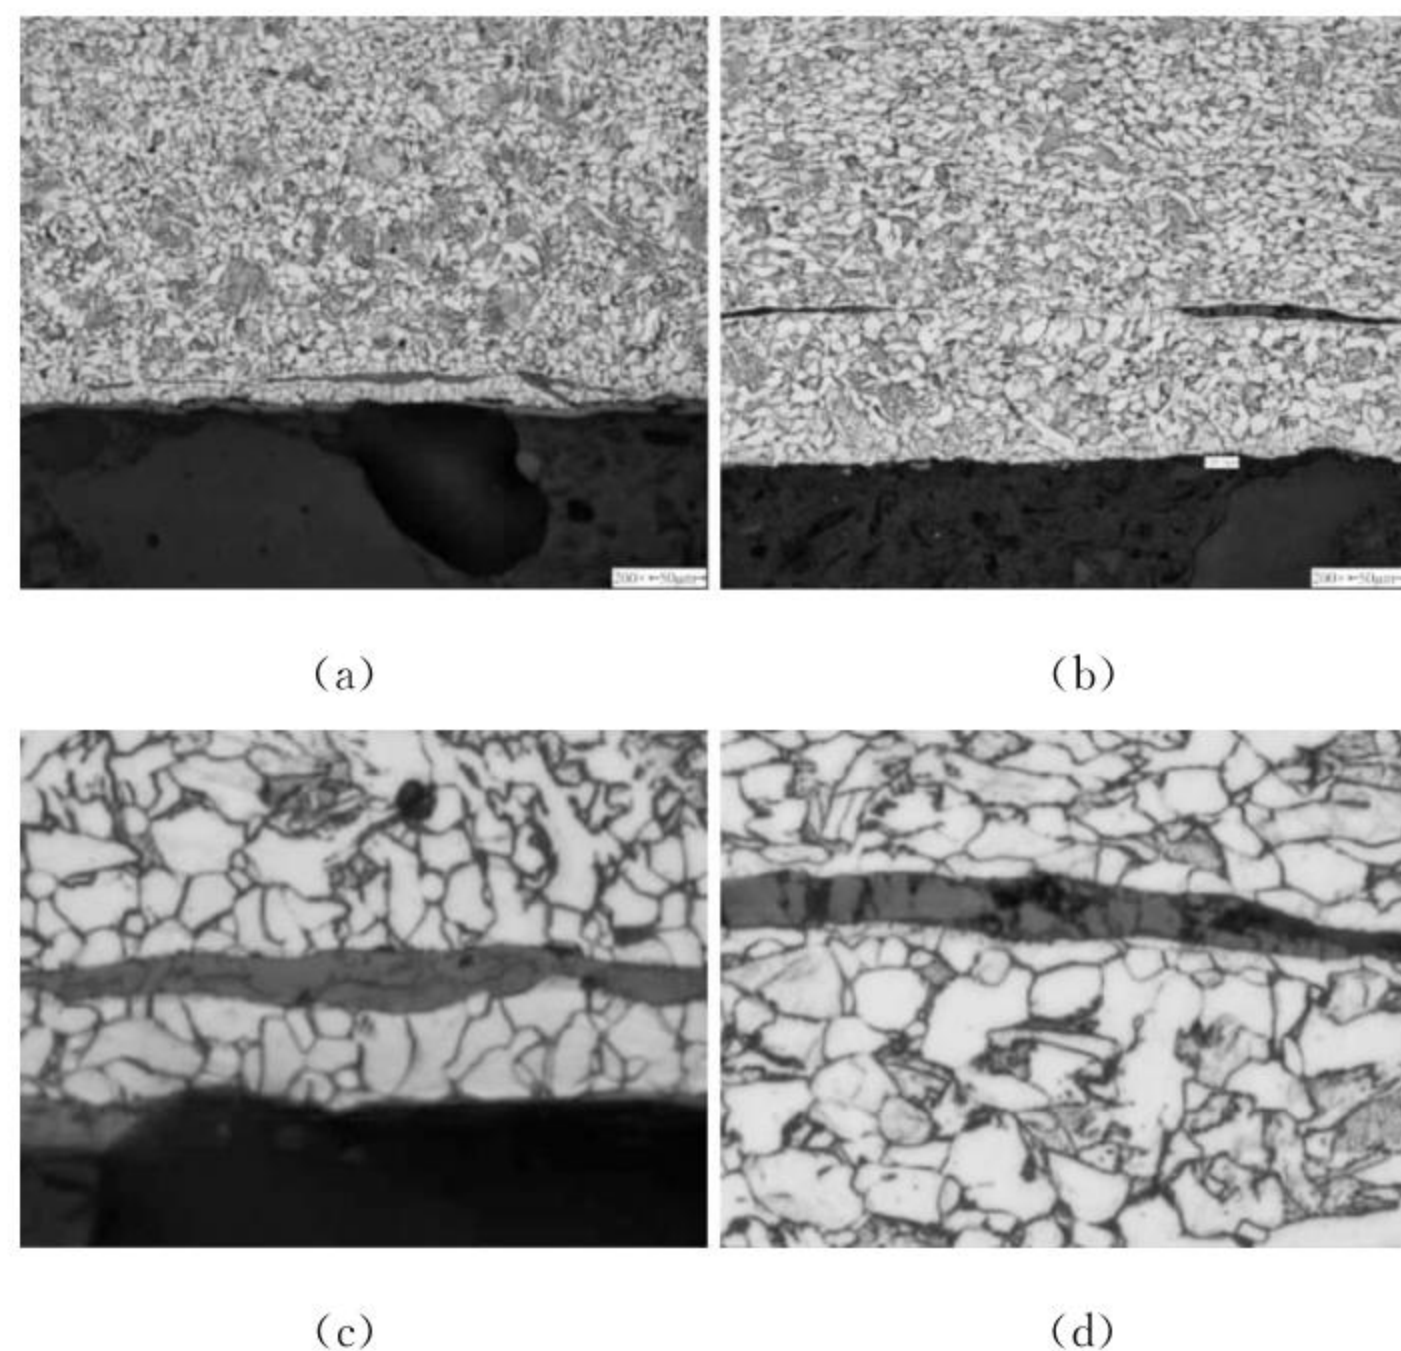
为进一步研究黑线形成的具体原因,通过对表面存在黑线和褶皱的焊瓶钢 HP295 进行取样分析。利用金相试验得到如图 2 所示的金相组织。通过金相组织观察,从图 2 的(a)、(b)可以看到,冲压前后黑线和褶皱处的带钢金相组织一样,且缺陷处的晶粒组织完整,未出现明显变形、延晶界断裂和穿晶断裂情况。由此可以推断,未冲压前的表面黑线样品

缺陷为轧制早期产生的缺陷,经过轧制过程中的碾压后体现为黑线。如果是轧制后期产生,一般缺陷晶粒会产生相应的变形或者损伤。并且观察样品黑线和褶皱缺陷附近的金相组织,存在一定的脱碳现象和晶粒长大(图 2 (c)、(d)),但无明显的氧化质点。

图 2 (a)未冲压前表面黑线金相组织;(c)黑线缺陷部位放大;  
(b)冲压加工后表面褶皱金相组织;(d)褶皱缺陷部位放大

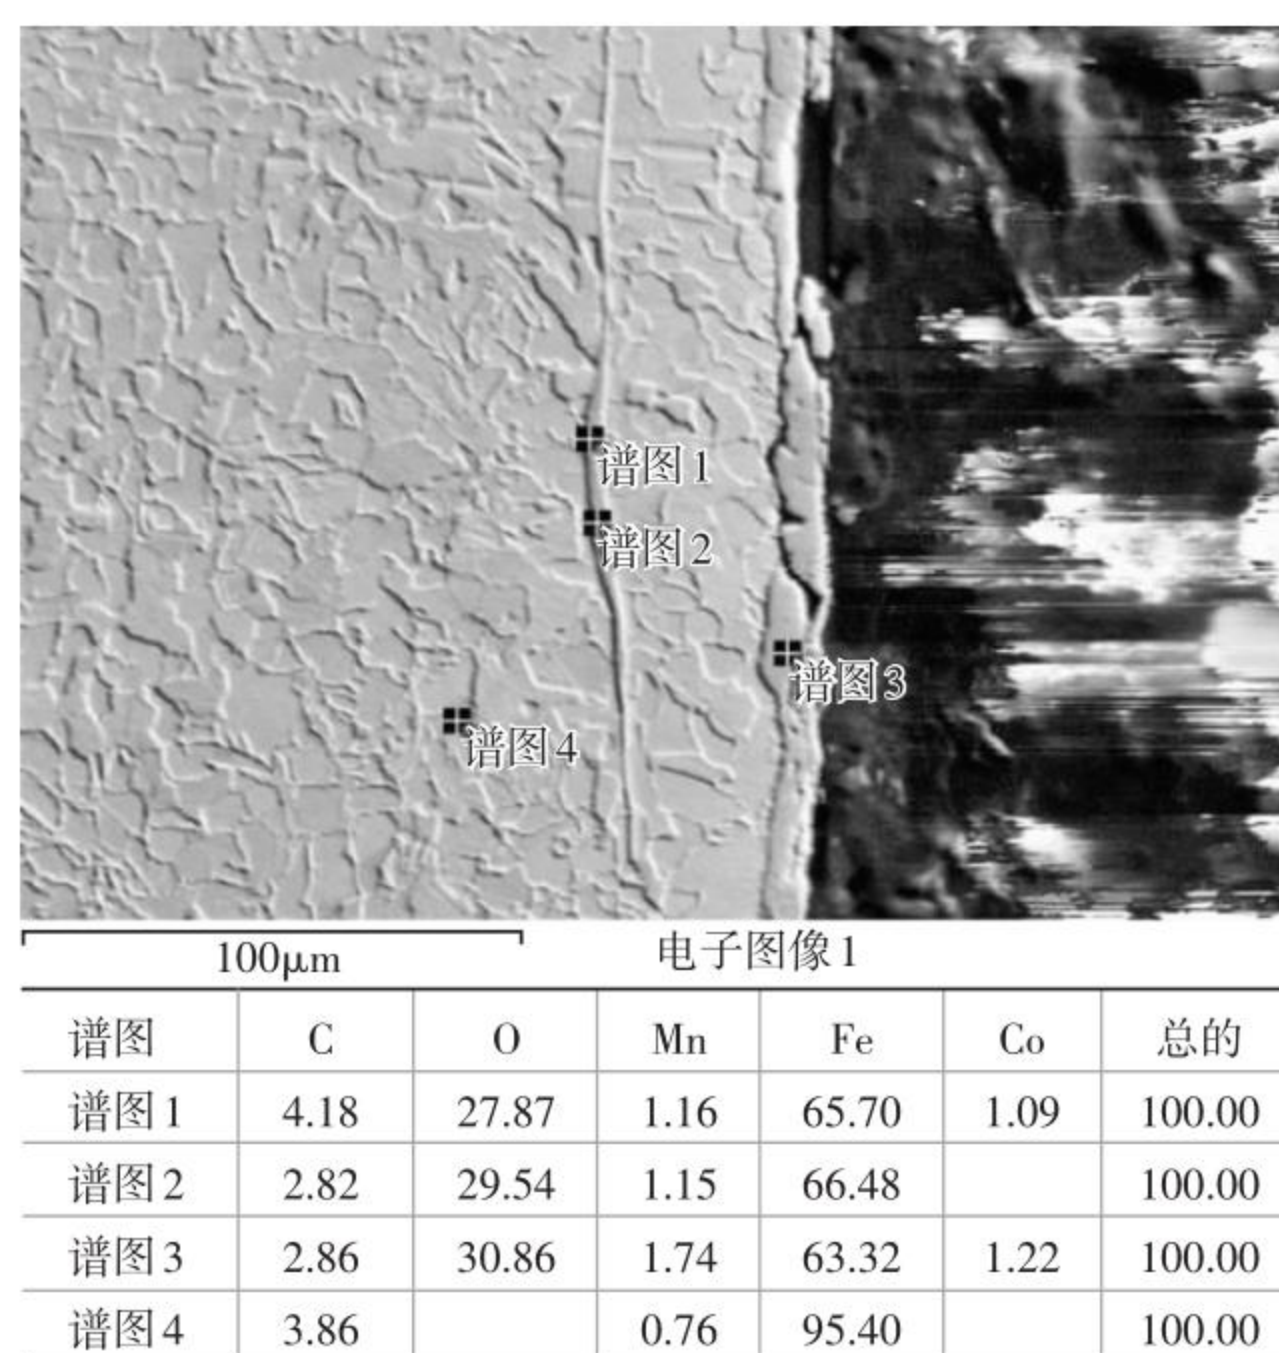
实验情况如图 3 和图 4 所示。分析可知黑线和褶皱处带钢基体存在异物压入,但主要组成成分为 Fe 跟 O,因此,通过能谱实验可以排除该缺陷为夹杂物压入引起,因为夹杂物会存在较多的其他元素。

图 3 黑线缺陷压入物能谱

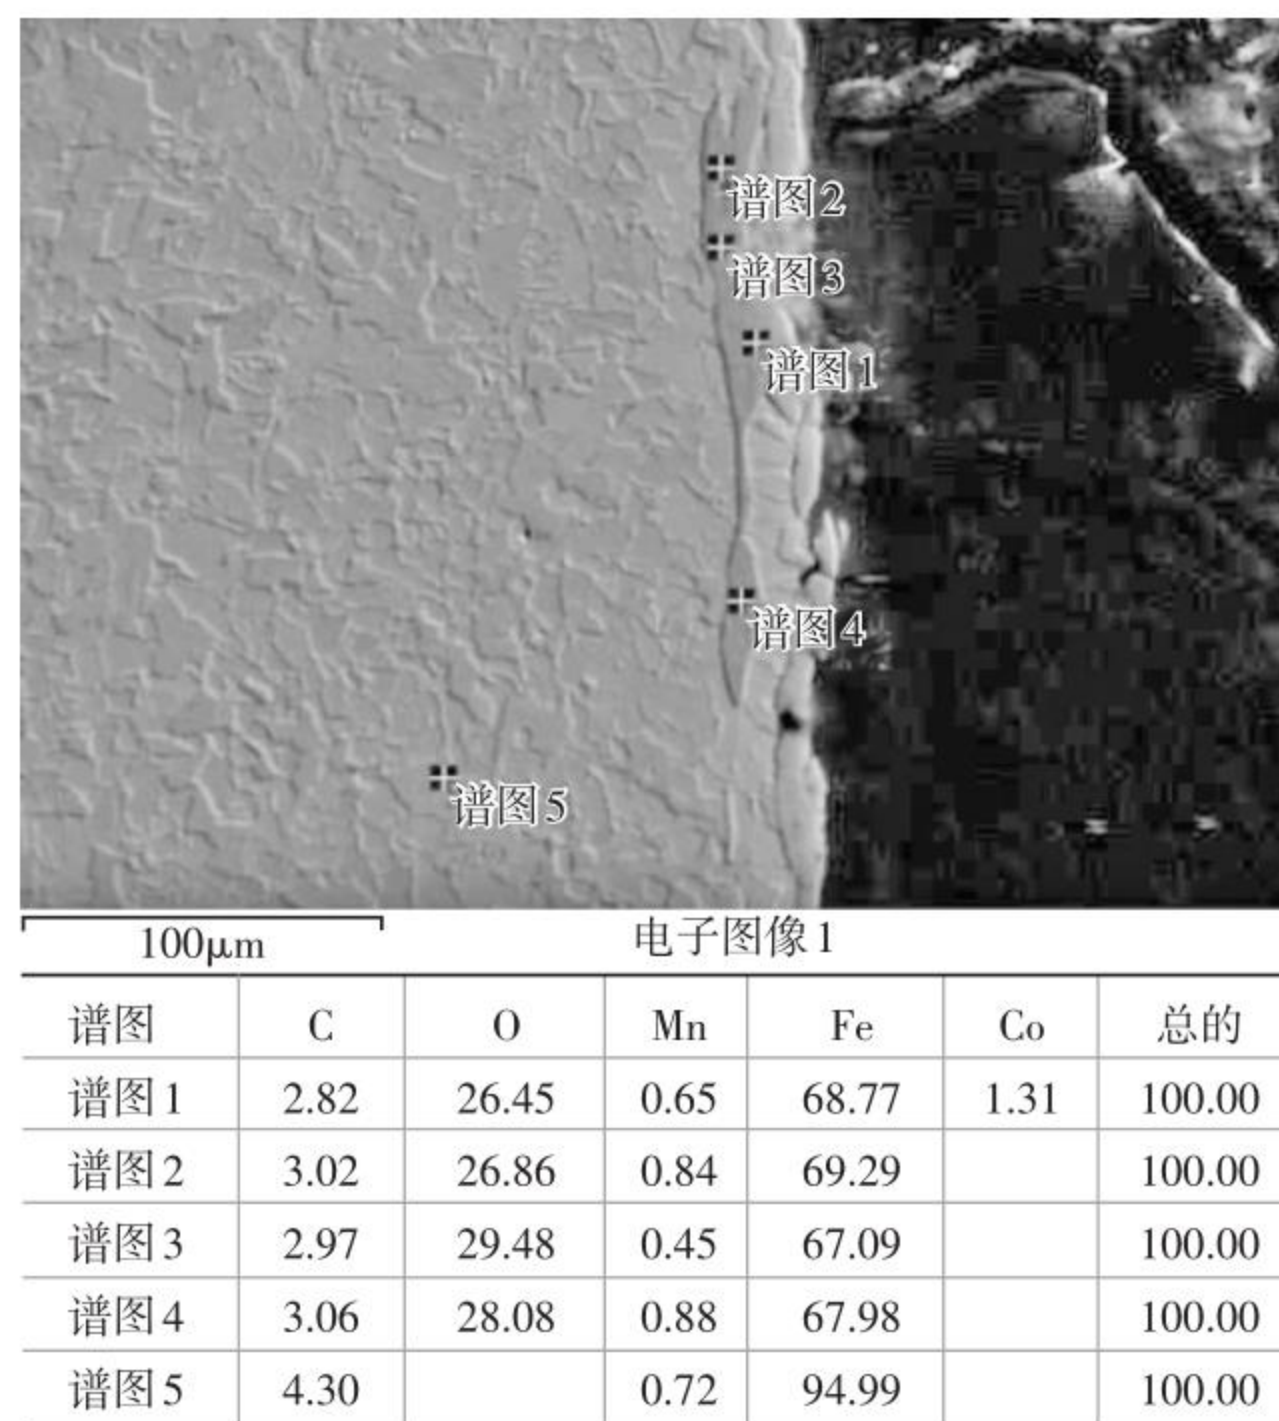
图 4 褶皱缺陷压入物能谱

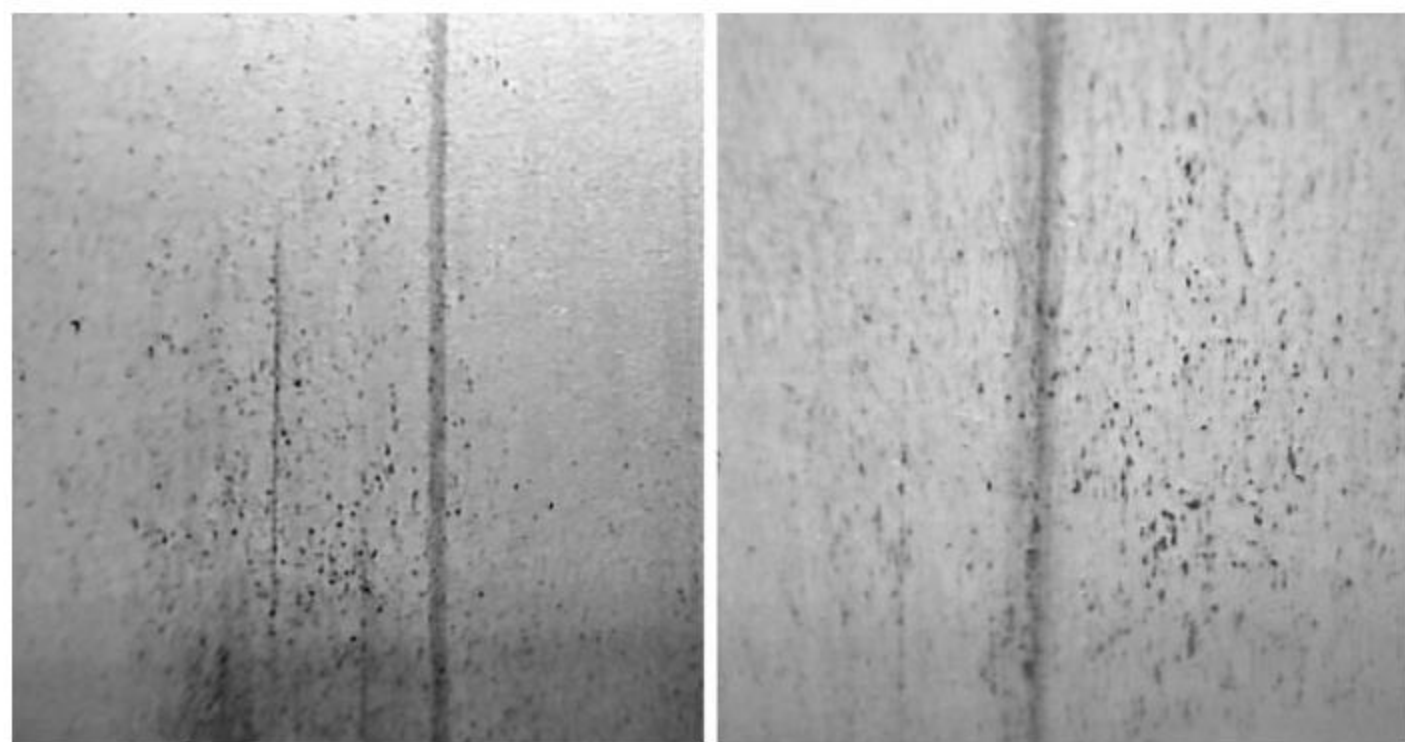
通过缺陷宏观形貌特征和缺陷图谱规律,分析缺陷基体处存在异物压入为氧化亚铁 FeO,依据研究发现,由氧化铁皮压入引起的黑线,一般表面破碎后呈颗粒状,且缺陷底部较毛糙锐利<sup>[2]</sup>。这与此次黑线缺陷情况有明显的区别,但根据我们现场生产的情况,也存在氧化铁皮压入形成的黑线,如图 5 所示。

分析导致氧化铁皮压入的主要因素是由于轧辊的质量因素(氧化膜剥落、老化粗糙、龟裂、剥落)与除磷不净或钢坯加热温度过高、时间过长等原因造成的除鳞困难<sup>[3-4]</sup>,出现氧化铁皮在高温时发生粘结并压入铸坯表面或形成对铸坯表面划伤及压痕,而氧化铁轧制时不易随轧件发生塑性变形,因此在热轧工序中因轧制力的作用碎裂,并在带钢表面形成“点状黑线”缺陷。

图5 焊瓶钢 HP295 表面黑线缺陷及氧化铁皮压入缺陷情况

(2)针对轧线异物压入情况,热轧工序做好清洁生产维护和设备精度管控,对热卷箱、除鳞箱、精轧机入口和出口刮水板、精轧机侧导板、所有辊系以及和带钢有直接接触的板道进行检查,及时进行清理和维护。通过改进侧导板衬板材质及结构、增加机架间吹扫水、制定工艺通道点检制度等措施,使带钢表面质量得到改善。
