● 失效分析 ●

爆炸焊不锈钢复合钢板结合面裂纹的判定

摘要:通过对 X 射线底片中可疑影像的分析, 结合爆炸焊不锈钢复合钢板的成型过程, 利用金相检验、无损检测、受力分析等方法, 确定这一影像为爆炸焊不锈钢复合钢板结合面产生的裂纹。对可疑部位进行机械清理, 发现裂纹形态与分析结果相吻合, 为以后处理类似问题提供了判定依据。

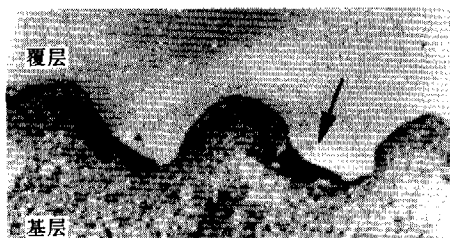
图5 前熔化槽 ×100

图5为采用硝酸酒精腐蚀后的结合面显微状况。图中显示结合面呈正弦波形态,两波峰间距约2.0~2.5 mm。箭头所指黑色区域是前漩涡形成的前熔化槽。前熔化槽化学成分以20R为主,少量

覆层316L熔入其中。20R含C量远远高于316L,C元素结合覆层中熔入的Cr、Mo便形成碳化物,故用5%硝酸酒精腐蚀后即可显示前熔化槽。但后漩涡形成的后熔化槽此时则无法显现。

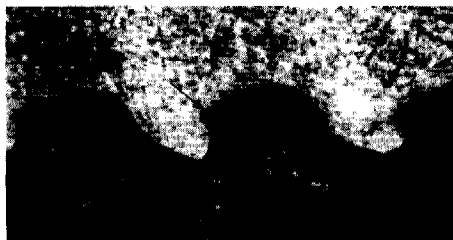
图6 后熔化槽 ×100

图6为试样同一部位改由王水腐蚀,箭头所指是凸显出来的后熔化槽。后熔化槽化学成分以覆层316L为主,少量基层20R熔入其中,Cr、Ni含量偏高,故用王水腐蚀才可显现。20R中的C元素以及在爆炸成形后由基层向覆层迁移的C

元素,使得后熔化槽中C含量升高,C同样会结合Cr、Mo形成大量碳化物^[4]。

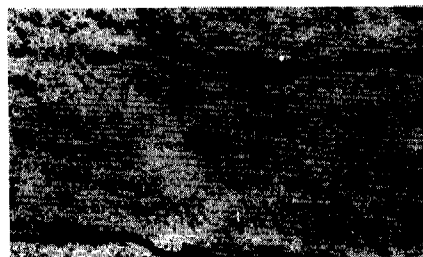
图7 碳化物形态 ×500

将熔化槽放大500倍可看到脆性粒状碳化物分布其间连接密集,有的成片分布、有的聚集成直线,结合面在承受外载荷时容易沿此线开裂,是潜在的裂纹源,见图7。

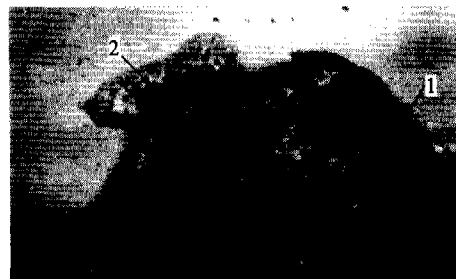
图9 前、后熔化槽中的裂纹 ×250

为判断裂纹形态,取复合板试样进行弯曲试验。弯曲时覆层为受拉伸面,弯曲压头直径选择24 mm,待结合面产生裂纹后进行观察。图9箭头1、2所指为前、后熔化槽产生的一组裂纹。

熔化槽中碳化物性脆、塑性低,在巨大外力作用下,熔化槽内部首先产生裂纹使熔化槽破碎、
