## 超设计使用年限热高压分离器堆焊层 开裂原因和定期检验建议

**摘要:** 超设计使用年限压力容器在定期检验过程中, 热高压分离器内壁堆焊层开裂是检验过程中的常见缺陷, 严重影响该类设备的安全运行及定期检验工作的开展。以某石化企业两台热高压分离器为研究对象, 针对历次定期检验中发现的堆焊层长期开裂问题开展研究。依据该设备的主要损伤模式, 结合裂纹宏观形貌、显微组织、硬度、铁素体含量及强度校核等数据资料, 判定开裂性质为多种腐蚀介质环境下的应力腐蚀开裂, 并推测表面存在的微小焊接热裂纹是裂纹萌生的原因。结果表明, 该裂纹的存在不影响容器在一定周期内、特定允许条件下的安全运行, 研究结果可为该类设备的定期检验工作提供参考性建议。

## Causes of cracking of surfacing layer of hot high pressure separator over design service life and suggestions for periodic inspection

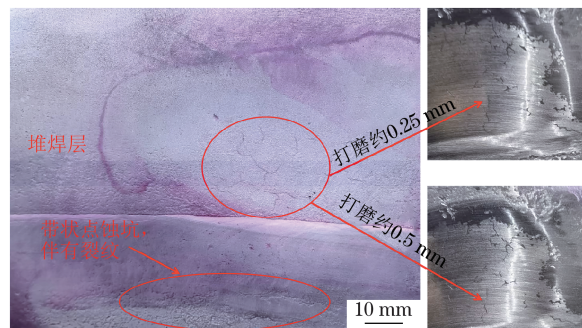
图1 堆焊层裂纹宏观形貌

堆焊层裂纹宏观形貌如图1所示。由图1可知:内壁裂纹多集中分布于上封头与筒体对接环焊缝以下的第1及第2堆焊带。此外,筒体堆焊层表面还存在多处连成线状的点蚀坑,裂纹在30 mm×30 mm

(长度×宽度)的区域内呈放射状分布。随着打磨深度的增加,部分裂纹逐渐消失或宽度逐渐变窄,由此推断裂纹起源于堆焊层表面,并逐步向内部扩展。

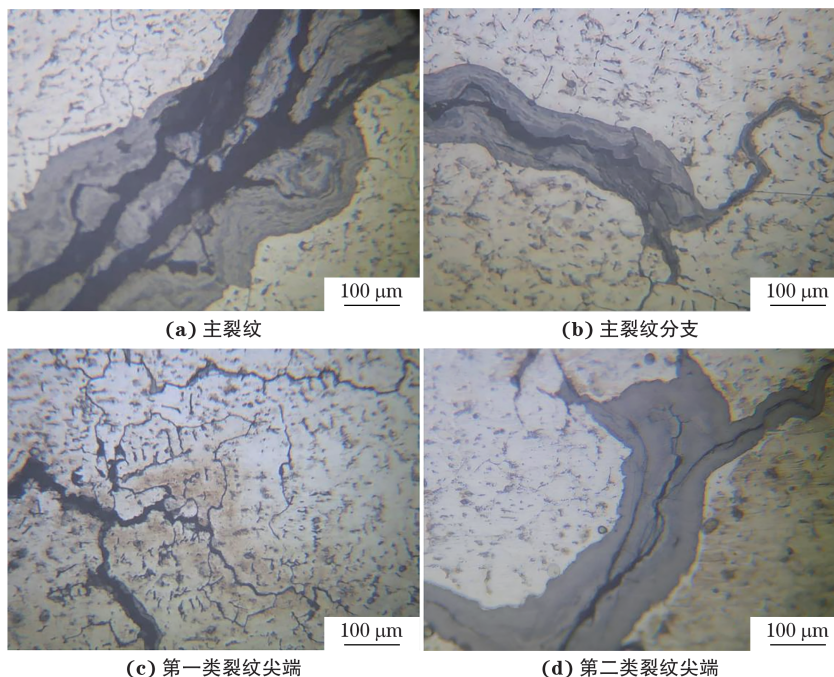
图2 堆焊层裂纹不同部位的微观形貌

在裂纹处截取试样,将试样置于光学显微镜下观察,结果如图2所示。由图2可知:主裂纹内存在金属氧化物,由于裂纹宽度较大且有分叉,推测分叉部位会存在应力集中现象;主裂纹的分支呈现出沿晶界扩展趋势,裂纹末端呈弯曲状延伸,推测是裂纹在扩展过程中受到材料内部异质性(如晶粒取向、第二相分布和应力场不均)的影响,路径发生偏转;第一类裂纹以沿晶形式呈发散状分布,进而交织形成蜘蛛网状结构,第二类裂纹并未出现网状裂纹结构,多条微裂纹走向较为一致,且在末端出现树枝叉状。

检测部位的裂纹宏观上呈现出由表面向基材扩展的趋势,裂纹边缘的氧化物较多,因此可以确定该裂纹存在时间较长。主裂纹主要以沿晶方式分布,裂纹分叉处的扩展路径较为曲折,裂纹尖端呈现出两类较为复杂的结构:第一类为多条微裂纹相互连接、沿晶分布,形成网状结构;第二类则同时为沿晶和穿晶形式,这与应力腐蚀裂纹的常见形貌特征更为相符。针对第一类裂纹的微观形貌特征,依据铁素体含量测试结果,并结合文伟等<sup>[7]</sup>的研究可知,铁素体的存在有助于削弱奥氏体柱状晶和树枝晶的方向性,同时能减少碳化铬在奥氏体晶界的析出,从而有效防止堆焊层因晶间腐蚀而开裂。因此推断该类

微裂纹为堆焊层在铁素体含量偏低的情况下产生的焊接热裂纹。对于第二类裂纹,考虑到该设备的操作介质中含有一定量的 $H_2S$ 、 $H_2$ 和 $NH_3$ ,并且该利旧设备长期在沿海环境下服役,在海外运输及检修期间,空气或雨水中所含的氯离子有可能进入设备内部,而这些特定介质正是应力腐蚀裂纹产生的必要条件。此外,相关研究<sup>[8]</sup>探讨了氯离子对堆焊层材料的腐蚀行为,发现高温条件下,一定浓度的氯离子可使不锈钢堆焊层表面产生点蚀,并具备在应力集中部位诱导应力腐蚀开裂的能力。宏观观察发现堆焊层多处存在大小不一的点蚀坑,其周围伴有裂纹,该形貌特征与上述试验结果高度吻合。文献[9]指出,对于以Cr-Mo钢为基材、内壁采用堆焊工艺的压力容器,由于堆焊层材料的导热系数远低于基材,但其热膨胀系数却高于基材,因此在开停车过程中,内壁

温度的反复变化会使材料产生较大的热应力。此外,堆焊层中铁素体含量偏低也会导致其耐腐蚀性能下降,并显著增大应力腐蚀的敏感性。综合以上几点,不难推断开裂性质应为典型的应力腐蚀开裂。

综上所述,初步判断堆焊层检测处出现裂纹的原因是铁素体含量偏低,材料表面产生微小的焊接热裂纹,进而在多种特定腐蚀介质和热应力的影响下,这些微裂纹的应力集中部位产生应力腐蚀开裂。

(1) 关注堆焊层裂纹是否扩展及堆焊层是否剥离, 以确定堆焊层的耐腐蚀防护性能是否受到影响。

(2) 对于堆焊层出现点蚀或机械损伤的部位, 须重点关注该处的硬度和铁素体含量是否在标准范围内, 若出现异常, 可考虑采用打磨平滑过渡或表面改性处理, 以降低应力腐蚀裂纹萌生的可能性。

(3) 对于长期存在较大裂纹的部位, 应加强对对应外壁部位的无损检测和厚度测量, 结合强度校核结果, 判断基层壁厚裕量是否充足。
