钴基合金堆焊层裂纹成因及控制措施

摘要: 钴基合金是一种有着特殊组织结构和优异性能的材料, 在各行业中有着广泛的应用, 但由于其焊接工艺性能存在不足, 加工和应用中易出现各类缺陷, 其中以焊接裂纹最为明显, 对设备的正常运行影响最大。本文为分析钴基合金焊接裂纹出现的规律, 对钴基合金堆焊层裂纹的典型工程案例和工程应用进行讨论, 重点阐述钴基合金裂纹的形成机理和常见原因, 并基于工程案例分析和归纳对裂纹进行有效控制的措施。

Causes and Control Measures of Cracks on Co-based Alloy Overlay

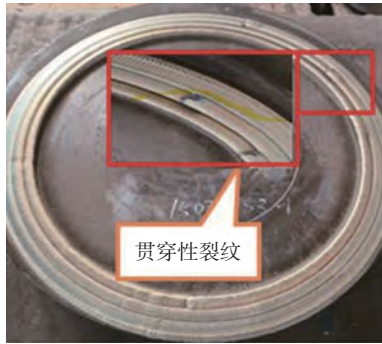
朱奇敏等^[3]报道了钴基合金在焊接高温下产生的热裂纹。如上所述,这是由于晶界上的低熔共晶物在高温下重新被熔化,钴基合金堆焊层中的富钴树枝状晶界首先形成裂纹源,然后在残余拉应力作用下最终形成图 1 所示的宏观热裂纹。周权^[11]研究发现当焊接电流持续增大至 195 A 时,堆焊熔合区的亚层显微组织发生明显变化,不但厚度减小,堆焊层和母材之间的熔合线变得弯曲不平,还出现了细微的裂纹,如图 2 所示。经分析,该裂纹归因于较大的焊接电流促进母材中的 Fe 元素向堆焊层大量迁移,从而导致堆焊层组织成分复杂,可能形成了大量的低熔点组织。徐科等^[12]对某核电站汽动给水泵平衡盘进行失效分析时,发现在表面的钴基合金堆焊层中有明显的宏观裂纹缺陷,如图 3 所示。由图可以观察到这种裂纹呈现沿晶扩展特征并分布在多层焊缝的界面上,属于液化裂纹类热裂纹。当裂纹贯穿整个堆焊层到达最终工作表面时,形成了表面宏观裂纹,出现堆焊层脱落等严重失效事故。

图 1 闸板堆焊中发现的贯穿性裂纹

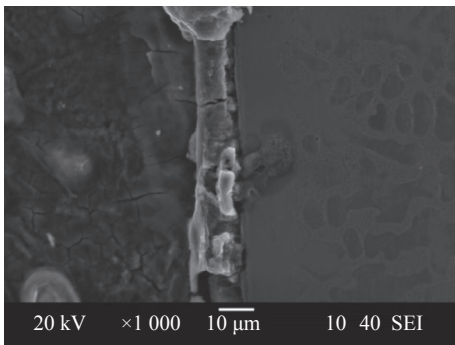
图 2 堆焊层热裂纹的高倍放大图

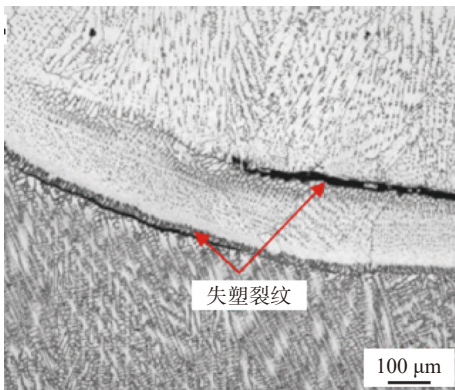
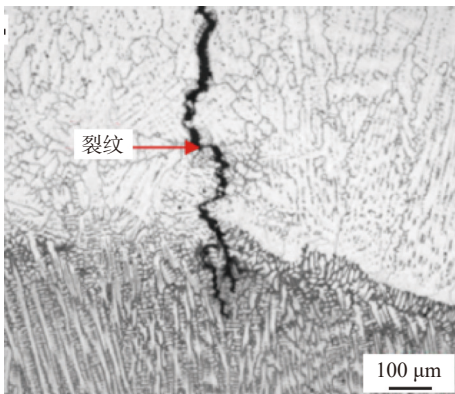
图 3 钴基合金多层堆焊时的层间界面裂纹特征

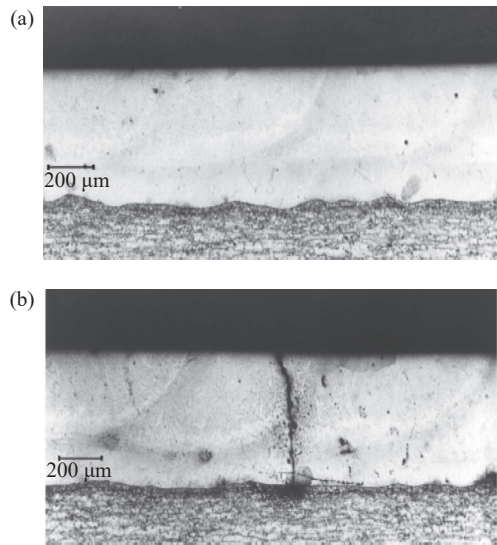
减少,尤其在预热 600 °C 的母材上完成的堆焊几乎没有出现裂纹,这是因为其应力小于钴基合金的强度。另外,如果延长第一层和第二层钴基合金之间的焊接间隔时间,即使其他条件相似也会明显增加堆焊层的裂纹,如图 4 所示。因此,研究人员建议多层钴基合金施焊时,应该在前一层堆焊完成后立即进行后一层的焊接,并调整施焊的激光能量。

图 4 母材预热 600 °C 的无裂纹堆焊层(a)和相邻两层堆焊在间隔时间较长时出现的堆焊层裂纹(b)

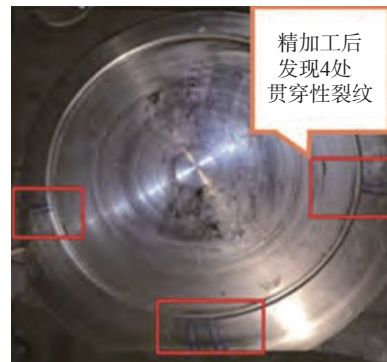
冷裂纹是钴基合金堆焊层裂纹缺陷的主要形式。由于对冷裂纹形态记录的文献比较分散,现结合近年的工程案例对冷裂纹的形貌进行描述。朱奇敏等^[3]在核岛主蒸汽隔离阀闸板堆焊过程中和精加工后陆续发现贯穿性裂纹,如图 5 所示。某核电厂^[4]在现场修磨表面进行液体渗透检验时,也多次出现线性缺陷显示,最长的缺陷显示约 20 mm,集中出现在母材与堆焊层外侧边沿熔合区域,如图 6 所示。

图 5 闸板精加工后四处贯穿性裂纹

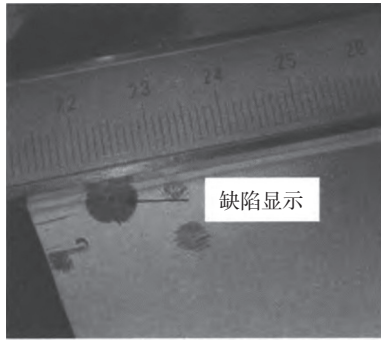
图 6 堆焊面修磨后 PT 缺陷

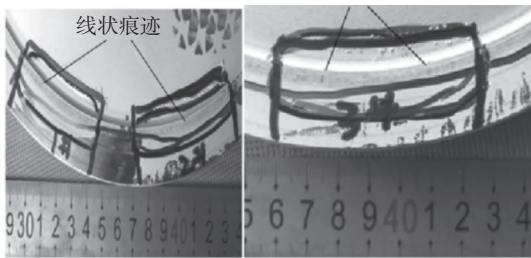
对核电站汽动泵平衡盘司太立合金堆焊层进行液体渗透检验时发现 3 条黑色裂纹条带,分布在平衡盘的司太立合金堆焊层外沿区域(见图 7)^[7]。从图中可见,在线状显示区域存在呈环形分布的深色带状区域,显微观测到深色条带的宽度约为 4.7 mm,放大观测到裂纹长度在 0.5~1.0 mm(见图 8)。

图 7 核电站汽动泵平衡盘堆焊层的裂纹显示

近年来有较多工程案例从不同角度对冷裂纹形成原因作了分析研究。刘星^[7]使用氧气-乙炔焰对平衡盘进行预热,开始以不超过每小时 60 ℃ 的升温速率进行预热,待母材表面到达 300 ℃ 后降低升温速率,表面温度缓慢到达约 370 ℃ 时保温两小时开始进行堆焊。研究表明,该预热升温速率偏低,司太立合金堆焊层很容易产生冷裂纹。研究人员对堆焊工艺进行了分析,发现焊接工艺对平衡盘的预热存在不足,造成局部区域温差大,从而加快氢元素的扩散,堆焊层出现了冷裂纹,不合理焊接工艺是司太立合金堆焊层产生裂纹的根本原因。

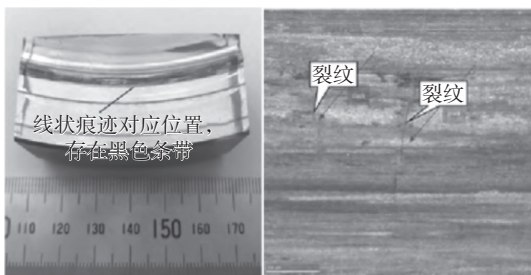
图 8 试件宏观形貌和裂纹放大后的形貌

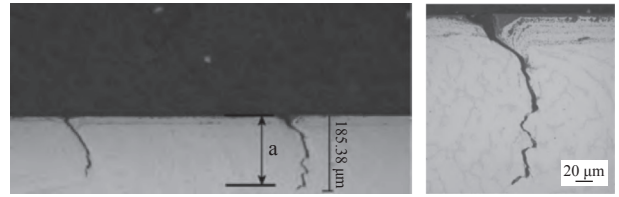
研究人员进一步观察了黑色条带中心线所在面的纵向剖面形态和尺寸,发现最大的裂纹深度为 0.2 mm(位置如图 9 所示)。此外,研究人员进行黑色条带区域的能谱分析发现,区域内部存在环向磨损痕迹和与之垂直的裂纹,磨损区域的氧化特征明显。研究人员推断,裂纹可能起源于堆焊层内部,在外力作用下扩展到表面。

图 9 裂纹剖面的抛光形态形貌

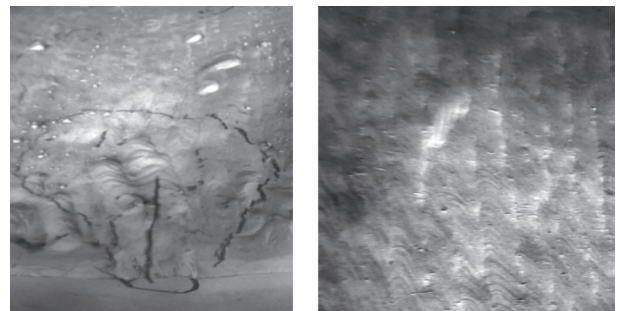
艺试验所用的规则板状试样有更大的焊后收缩拘束度,尽管堆焊和焊后热处理与试板的模拟试验相同,焊后进行堆焊表面液体渗透检测时,仍然发现有不同程度的裂纹(见图 10)。

图 10 锁斗产品的钴基合金耐磨层液体渗透裂纹显示

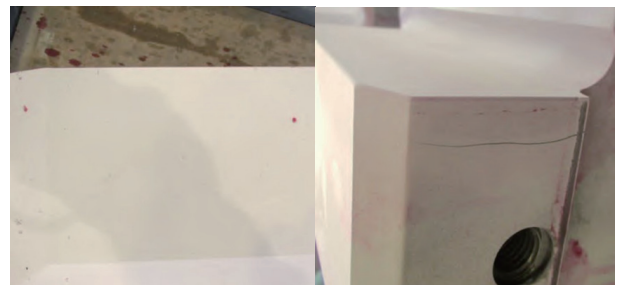
苏尧臣^[8]发现钴基合金堆焊层的缺陷主要出现在机加工后的堆焊层表面、堆焊层和母材熔合线附近。机加工后的堆焊层表面液体渗透检验显示主要为圆形缺陷显示,也有部分长度不超过 3 mm 的线性缺陷显示。堆焊层和母材熔合处的液体渗透检验显示主要为线性缺陷显示,且缺陷位于工件的一侧(见图 11)。

图 11 堆焊件机加工后的液体渗透检验显示

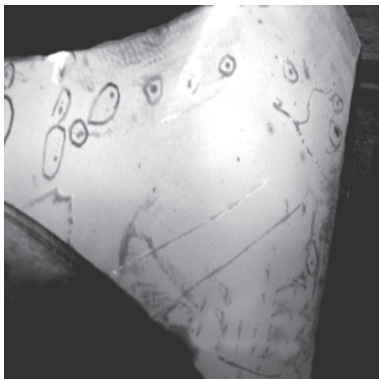
500 °C×1 h, 焊中保温 ≥ 450 °C, 焊后回火 600 °C×1 h, 降温至 120 °C 出炉)组合焊缝后, 出现不同的裂纹缺陷: 堆焊 HS111 未发现裂纹; 堆焊 HS112 发现 10 处径向冷裂纹, 推测属于塑性不足、冷速过大所致; 堆焊 HS111+HS112, 焊完一圈时即发现一处开裂, 回火后发现 3 处径向裂纹。因此, 认为 HS112 焊丝硬度高和脆性大, 无论是直接在母材上堆焊, 还是高温预热后在 HS111 过渡层上堆焊, 都不能有效避免冷裂纹的产生。球体表面全部堆焊完成后, 用车球机粗车球面, 待球体直径余量为 1.5 mm 时对堆焊层车削表面进行液体渗透检验, 发现有微裂纹显示(见图 12)。

图 12 球面车削后的微裂纹显示

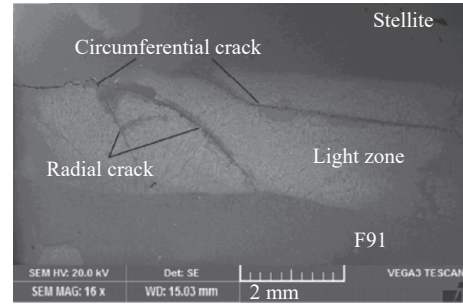
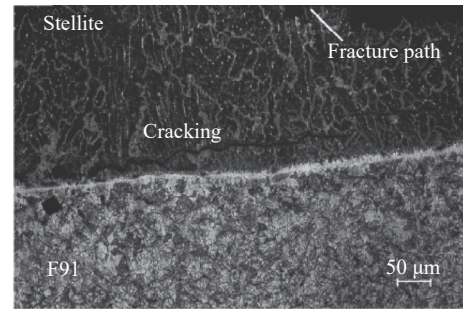
Xiong 等^[6]针对 F91 耐热钢为基体堆焊 Stellite 6 的阀瓣部件, 考察了长期服役后的裂纹情况, 结果显示服役后的阀瓣试样发现了两种不同的裂纹, 分别为平行于熔合线的周向裂纹和垂直于熔合线的径向裂纹, 如图 13 所示。这些裂纹初期形核于脆硬组织 σ 相与周边基体组织的界面上, 在经历长期的温度和压力等复杂载荷后最终扩展成为宏观尺度上的裂纹。

图 13 阀瓣钴基合金堆焊层裂纹分布和裂纹扩展方向

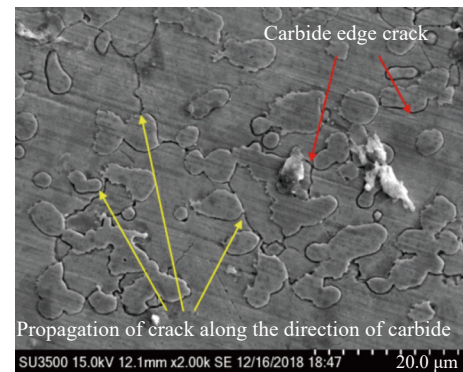
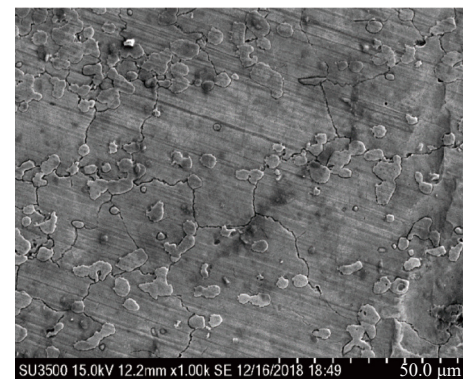
Di 等^[7]在研究火电站和核电站汽轮机末级叶片的水蚀缺陷时, 发现叶片上预埋并钎焊的钴基合金片中出现了微裂纹, 并且沿着碳化物的边界方向扩展, 如图 14 所示。

图 14 钴基合金水蚀区域的裂纹特征

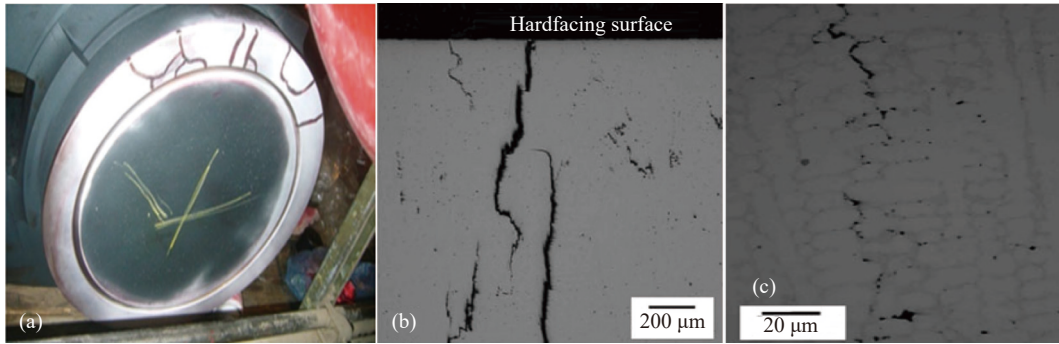
Almazroue 等^[8]对科威特某电站截止阀运行 3 年后的 Stellite 6 合金堆焊表面裂纹进行研究, 液体渗透检验显示的宏观裂纹集中出现在环形区域的 10~14 钟面点范围内, 进一步通过光学显微镜对裂纹进行深入分析表征, 发现裂纹已经贯穿整个堆焊层, 并且有少数裂纹扩展到钴基合金堆焊层与母

材基体的过渡区, 即使堆焊层表面未出现裂纹, 但是表层以下的堆焊金属层仍然发现裂纹沿着树枝晶晶界进行扩展, 如图 15 所示。

图 15 科威特某电站截止阀钴基合金裂纹的液体渗透显示和显微结构特征

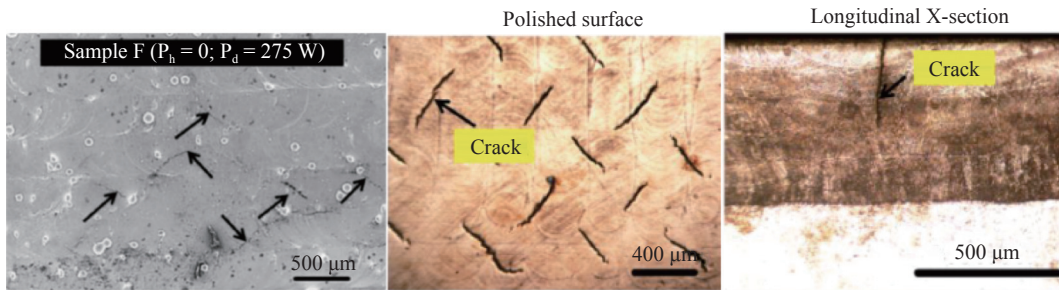
加,说明基体预热温度和焊接过程温度与钴基合金堆焊层的裂纹形成有直接关联。图 16 列出了堆焊表面在预热功率 P_h 为 0、堆焊功率 P_d 为 275 W 的极端情况下出现裂纹的情况,该裂纹的特征是裂纹的方向与激光热源移动路径夹角为 45° 。

图 16 Stellite 21 钴基合金在无预热和大功率堆焊条件下的裂纹特征

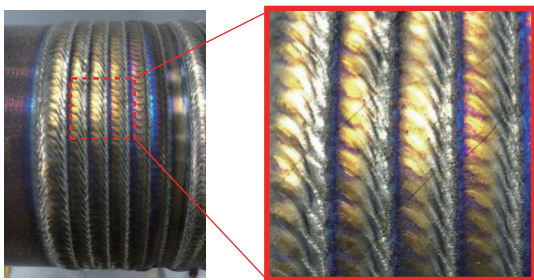
本文作者在实践探索过程中,曾以奥氏体不锈钢圆周面为基体堆焊钴基合金 stellite 12,在焊接过程中也出现大量的贯穿性冷裂纹,如图 17 所示。巧合的是,所有裂纹取向与 Smoqi 等^[9]发现的裂纹取向非常相似,与试件轴线或者热源移动方向基本成 45° 夹角,而且横跨数道焊缝,最大长度超过 50 mm。

图 17 圆柱外圆面堆焊过程中出现的裂纹

此外,本文作者在探索过程中观察到的图 13 所示裂纹与试件轴线成 45°,说明堆焊层出现了轴向应力和圆周轴向拉应力,并且沿着与轴向夹角

45°的裂纹面出现拉应力的最大值,这是现有报道中鲜有出现的案例,值得进一步分析探讨。
