钴基合金堆焊的应用和分析

于建平, 张涌, 张玉峰

(兰州炼油化工机械厂, 甘肃 兰州 730060)

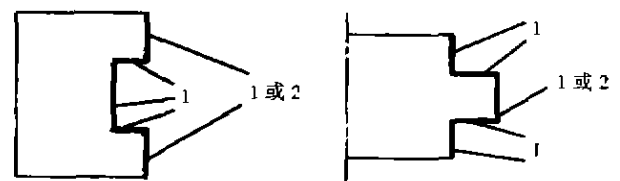
图 1 堆焊层位置

我厂生产的堆焊零件有导轨、阀板(奥氏体钢),堆焊层位置如图 1 所示。在堆焊过程中会出现上述裂纹,导轨裂纹较少,而阀板裂纹较多。导轨一般在堆焊第一层时产生角焊缝径向裂纹,阀板一般产生横向裂纹,蝶阀阀板产生径向方向的横向裂纹。

(a) 导轨堆焊部位 (b) 阀板堆焊部位

1. 手工电弧堆焊 2. 等离子弧堆焊

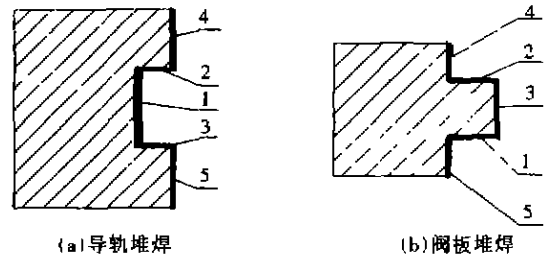
图2 堆焊顺序

(3)阀板的堆焊层一般出现横向裂纹。堆焊层在收缩时遇到阀板自身刚度的阻碍,同时焊缝内部产生较大的内应力。因此,当存在裂纹源或晶间液化相时就会出现裂纹,并沿应力方向开裂。蝶阀阀板的堆焊沿阀板周向进行,堆焊层收缩时受阀板阻碍,使堆焊层沿周向方向产生拉应力。当阀板上存在裂纹源或液化相时,也会产生横向裂纹,尤其在堆焊外圆面时因侧面堆焊层限制了外圆面的收缩,进一步加大了内应力,使裂纹产生的机会加大(见图2b)。

(3)注意焊接顺序。导轨的焊接顺序见图2。实

践证明,按照图示1→2→3→4→5顺序堆焊,可减少内应力,避免裂纹产生。
