316L 衬里复合管道主要失效形式及其完整性检测技术研究

Study on Main Failure Modes and Inspection Techniques of 316L Lined Steel Pipeline

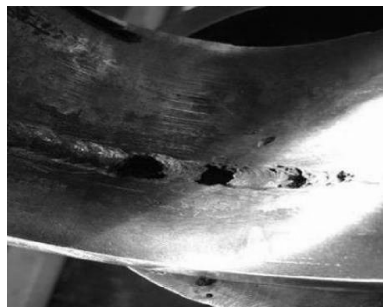
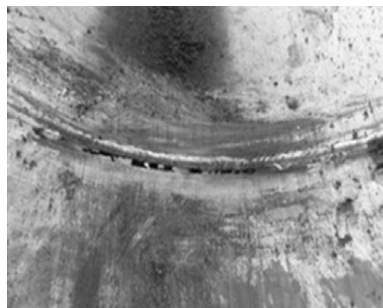
图1 环焊缝腐蚀刺漏宏观形貌

环焊缝腐蚀刺漏主要发生于采用“封焊+多层焊”焊接工艺的管道,腐蚀主要发生于焊接热影响区以及熔合线部位,少量发生于焊缝中心部位,腐蚀形貌如图1所示。端部若采用封焊工艺设计(如图2所示),封焊过程中不锈钢焊材不断往316L衬里层上熔焊,衬里层会反复受热,一旦封焊电流使用过大,则会造成管端衬里层热影响区晶粒粗大^[8];现场环焊采用药芯焊丝,背面未充氩气保护,保护效果不佳,会导致衬里层局部严重贫Cr(例如失效样品焊缝及热影响区Cr含量分别仅为10.96%和5.77%)。上述因素使复合钢管焊缝及热影响区的耐腐蚀能力严重降低,现场检验手段又难以发现,最终导致焊缝刺漏。

(a) 焊缝中心刺漏

(b) 热影响区刺漏

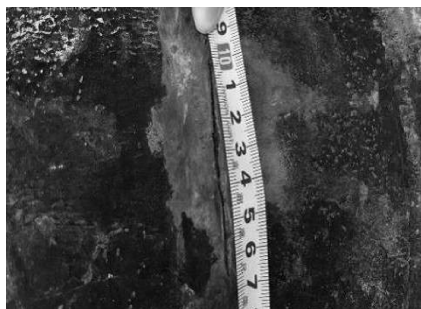
图3 环焊缝开裂宏观形貌

环焊缝开裂失效的宏观形貌如图3所示。失效分析发现采用“封焊+多层焊”焊接工艺的焊接接头,在基管、衬里层和封焊交界位置易出现孔洞和裂纹缺陷(见图4),构成了启裂源区,另外,焊缝存在高硬度(超过400HV10)的马氏体组织,韧性差,一旦有裂纹萌生就会很快扩展,最终导致环焊缝开裂失效。

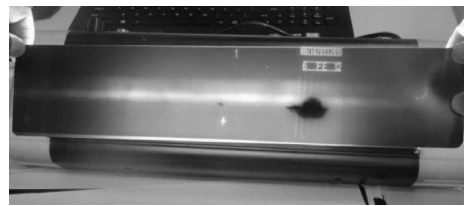
图 9 采用 RT 方法检测到的 316L 衬里复合管道环焊缝缺陷

基于风险评估结果,对该 KS2 集气干线的 $\varnothing 508$ mm 316L 衬里复合管道中风险最高区段(评价单元 1)的 5 道环焊缝进行开挖检测,验证了 X 射线检测和超声检测两种方法对 316L 衬里复合管道环焊缝检测的适用性。图 9 示出 $\varnothing 508$ mm 316L 衬里复合管道环焊缝部分 RT 检测结果,图中的环焊缝腐蚀缺陷和开裂缺陷均为

射线Ⅳ级片。另外,在同一位置,采用 UT 检测,发现缺陷回波信号位于Ⅲ区,超过判废线。现场 RT 和 UT 检测试验结果表明,采用 RT 和 UT 方法

(a) 环焊缝腐蚀

(b) 环焊缝开裂

可以检测 316L 衬里复合管道环焊缝腐蚀和裂纹缺陷,在开挖条件下,RT 和 UT 检测是 316L 衬里复合管道环焊缝检测的有效手段。
