半固态7075铝合金搅拌摩擦焊接头晶间 腐蚀行为研究

丁智超 张树国 肖晓春 汪迪 李文杰 姜丽红

Intergranular Corrosion Behavior of Friction Stir Welded Joints of Semi-solid 7075 Al-alloy

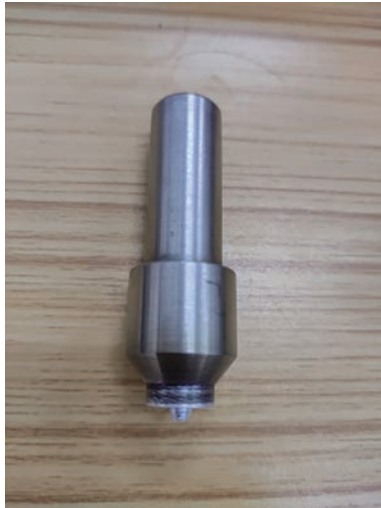
图2 实验用搅拌针

Fig.2 Experimental stirring needle

焊接实验采用实验室自制的搅拌摩擦焊设备,选择特定的搅拌头尺寸为 $\phi 12$ mm,呈圆锥状,端部直径为 $\phi 3$ mm,根部直径为 $\phi 4$ mm,高 2.7 mm,如图 2 所示。FSW 工艺参数包括旋转速度 600 r/min,焊接速度 95 mm/min,倾斜角度 2° ,下压量 0.15 mm,其焊接成品如图 3 所示。

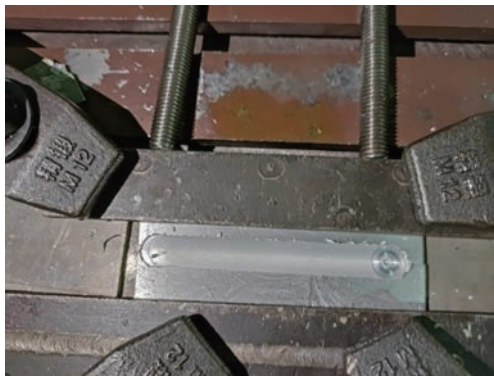
图3 焊接试件

Fig.3 Welding test specimen

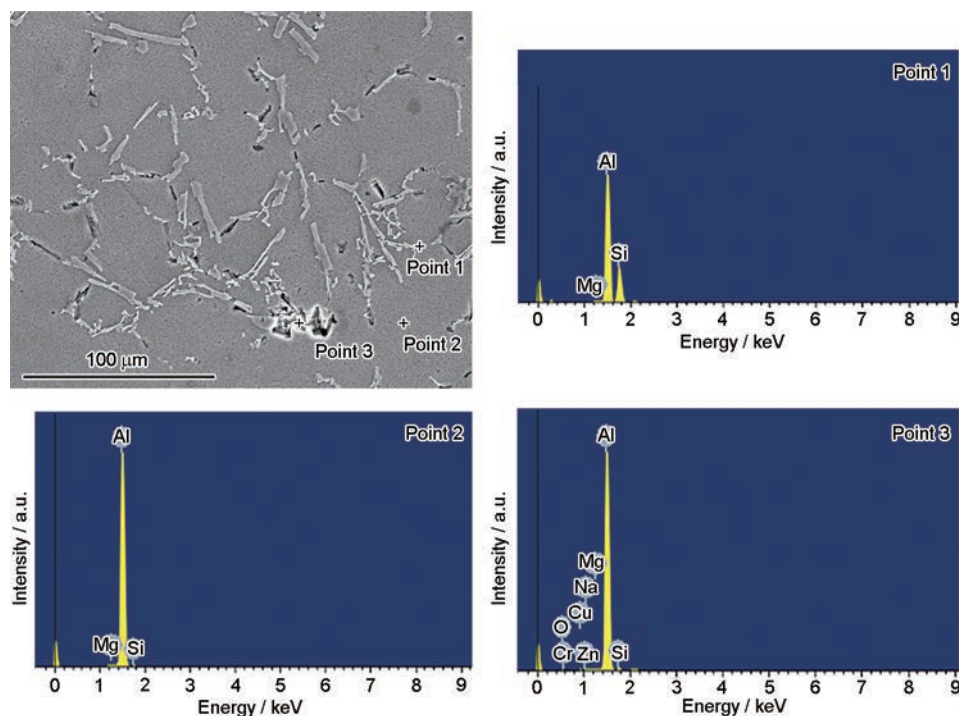
图 11 晶间腐蚀 4 h 后的焊接接头 EDS 成分分析

Fig.11 EDS analysis results of the marked points for the welded joint after intergranular corrosion for 4 h

图 11 中,位置 1 代表了晶间腐蚀产物以及沉淀相的 EDS 分析结果,其显示主要成分包含 Al,大量的 Si 和微量的 O、Cl、Cr 以及 Cu 等元素。说明晶间腐蚀区域内硅出现了明显富集和 Al 含量的下降,这反映了腐蚀过程中元素的聚集现象。其中 Al 的减少可能是在腐蚀过程中与腐蚀介质中的 O 和 Cl 反应生成 Al_2O_3 与 $AlCl_3$ 附着在材料表面,直接反映了材料在腐蚀过程中的损失。分析认为 Si 含量的增加可能是与其在腐蚀介质中溶解度低以及化学稳定性高有关,此外,也可能是生成的 SiO_2 作为腐蚀产物附着在材料表面。

图 11 中,位置 2 为未经晶间腐蚀的区域其基体 EDS 分析结果,检测显示其主要成分为 Al,以及较少的 Si 和微量的 O、Mg、Cl、Cu 及 Zn。这一结果表明在晶间腐蚀过程中未受到腐蚀介质直接影响的区域依旧保留了材料原有的元素特性,且从图中看出腐蚀都是先从晶界开始,晶粒部分依旧保留其原有形貌。且在该位置腐蚀产物主要包含 Al、O、Mg、Si、Zn,这些元素来源于强化相 $MgZn_2$ 、 Al_2Cu 和 Al_2CuMg 。这表明在腐蚀过程中,铝合金中的各种元素都参与了反应,Al 与 O 的组合通常意味着形成了 Al_2O_3 ,这是 Al 在腐蚀过程中的常见产物。Mg 和 Zn 的存在可能是由于 $\eta(MgZn_2)$ 相的溶解,当 η 相作为阳极相在晶界处优先溶解时,会导致晶界附近的铝基体暴露于腐蚀介质中,进而引发晶间腐蚀^[6]。

图 11 中,位置 3 为晶间腐蚀的中心区域,从图中

显示晶界已经完全被腐蚀,且逐渐深入,使得该晶界附近的晶粒被腐蚀形成一个腐蚀深坑。该区域EDS检测结果显示为Al,以及较少的Si和微量的O、Cl、Cu以及Na。从EDS能谱检测结果显示可以看出该位置周围Mg与Zn已经不存在,表明其在晶间腐蚀过程中已经优先溶解。深究起因,Mg相对于Cu和Zn更具活性,在腐蚀过程中形成的残留颗粒中含有较多的Cu,而这些残留颗粒的腐蚀电位高于铝合金基体,在阴极处促使周围的铝溶解,从而引发点蚀现象。在NaCl溶液中,Cl能够通过晶界通道进入金属的内部。当Cl到达金属表面时,它们会在晶界处积聚,因为这些区域的电化学电位较低,更容易发生还原反应,导致晶粒受到腐蚀发生脱落,从而出现巨大的腐蚀坑(图11)。
