## 脉冲电流对 347H 不锈钢 GMAW 焊接接头微观组织和力学性能的影响

**摘 要:** 为探究熔化极气体保护焊(GMAW)在高温熔盐储罐工程中的适用性, 针对 347H 不锈钢分别进行施加脉冲与不施加脉冲两种焊接工艺试验。利用光学显微镜与扫描电镜观察焊接接头组织, 并对其力学性能等进行评估。结果表明: 不施加脉冲的焊接接头存在夹渣缺陷, 而施加脉冲的焊接接头未出现夹渣、气孔等缺陷; 焊缝组织主要由柱状及树枝晶状奥氏体和析出相构成; 不施加脉冲的焊接接头抗拉强度未达到工程应用要求, 其焊缝区的冲击性能和侧弯性能均不合格; 而施加脉冲的焊接接头在 565 °C 下的高温拉伸性能( $R_m \geq 139$  MPa,  $R_{p0.2} \geq 360$  MPa)与 -196 °C 低温冲击性( $\geq 31$  J)能均满足 GB/T 150—2024 及制造相关工程技术要求。研究为 GMAW 焊接技术在不锈钢压力容器制造领域的可靠应用与质量保障提供了理论与试验支撑。

## Effect of pulsed current on the microstructure and mechanical properties of GMAW welded joints of 347H stainless steel

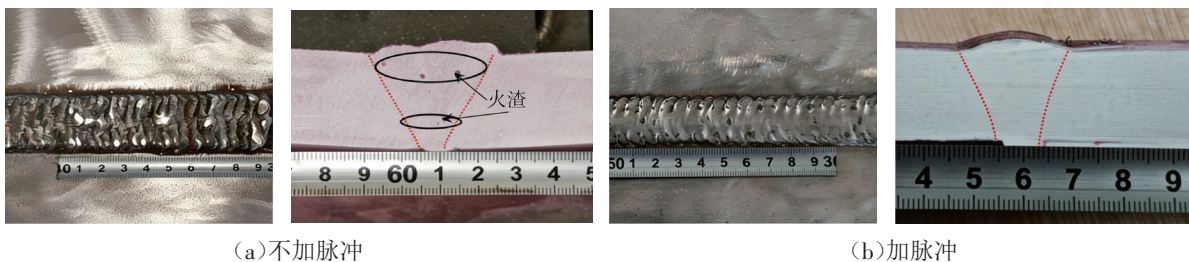
图3 焊缝宏观形貌

图3示出3G立焊(立向上)两种焊接工艺下的焊缝宏观形貌。未施加脉冲的焊缝波纹不规则,成形粗糙,如图3(a)所示;施加脉冲的焊缝波纹均匀规则,焊缝成形良好,如图3(b)所示。未施加脉冲的焊缝在层间及熔合线部位均出现夹渣缺陷。施加脉冲电流后,通过“峰值熔化-基值保持”的循环,在基值阶段熔池温度降低、表面张力增大,可将熔池体积控制在较小且稳定的范围,避免了连续大电流导致的熔池过大与下垂问题,焊缝无气孔、夹渣等明显缺陷。

(a)不加脉冲

(b)加脉冲

糙;施加脉冲的焊缝波纹均匀规则,焊缝成形良好。未施加脉冲的焊缝出现夹渣,主要分布于焊道层间及坡口拐弯处;施加脉冲的焊缝无气孔、夹渣等明显缺陷。
