# 27SiMn 钢窄间隙 GMAW 环焊缝开裂原因分析

**摘要:** 目的 以发生开裂的 27SiMn 钢窄间隙 GMAW 环焊缝为研究对象, 研究其裂纹形成原因及扩展过程。  
**方法** 对裂纹附近的母材及焊缝进行化学成分分析、裂纹宏观形貌分析、金相组织分析、扫描电镜分析、结构受力分析等, 探明裂纹的形貌特征、形成原因及扩展路径。**结果** 试样化学成分和金相组织无明显异常, 满足使用要求。裂纹属于明显的张开型(I型)裂纹, 从焊缝根部向缸体表面呈碗状扩展, 形成缸体内部与外部的连接通道, 导致液压油渗漏。裂纹起源于焊缝根部的热影响区, 焊缝根部熔深不稳定, 部分拼接处存在未熔透缺陷, 未熔透处存在的氧化铝、碳酸钙等夹杂物是形成裂纹的主要诱因。在焊接残余应力的作用下, 沿焊缝根部的夹杂物形成轴向裂纹和周向裂纹; 在工作载荷的作用下, 焊缝根部周向拉应力和轴向拉应力达到最大值, 其中周向拉应力约为工作载荷的 5.5 倍, 在周向拉应力的作用下, 裂纹沿径向和轴向发生扩展, 最后形成碗状的裂纹扩展面。**结论** 焊缝根部的未熔透缺陷和非金属夹杂物是产生裂纹的主要原因, 在工作载荷的作用下, 裂纹沿轴向和径向发生扩展, 最后扩展至缸体表面呈碗状。

## Cracking Causes of 27SiMn Girth Weld by Narrow Gap GMAW

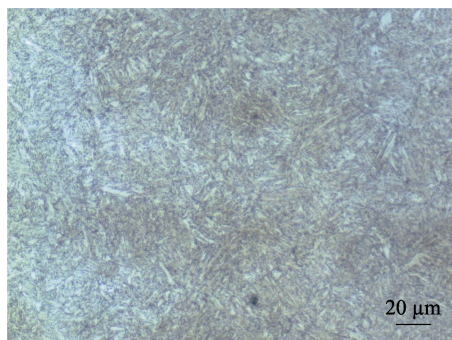
a 母材

析,母材及焊缝金相组织如图5所示。由图5a可知,母材基体组织主要为索氏体组织,组织尺寸细小。由图5b可知,焊缝区为明显的柱状晶,有明显的回火特征,组织主要为针状铁素体+回火索氏体。由图5c可知,焊接热影响区的组织粗大,有正火组织,主要是板条状马氏体+下贝氏体组织。由图5d可知,焊缝根部裂纹附近组织与热影响区组织相似,由于焊接温度高、冷却速度快,裂纹两侧主要为板条状马氏体组织,并伴有部分针状铁素体组织,该处是接头的薄弱区域<sup>[11-14]</sup>。
