# 再制造大型热轧支承辊的堆焊层开裂失效分析

## Failure analysis of cracked surfacing layer of remanufactured large hot-rolled backup roll

某企业采用埋弧堆焊再制造 1780 热轧机支承辊,单边堆焊厚度超过 45 mm,在服役仅一个周期(约 18 天)内,该辊堆焊层便出现开裂而停机检修。再制造热轧支承辊的早期失效不仅给企业

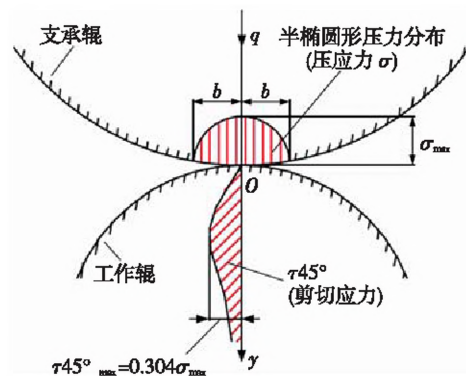
根据赫兹理论,热轧支承辊承受工作辊的接触载荷<sup>[10-11]</sup>,接触区应力状态如图 4 所示。在接触区内产生局部的弹性压扁,存在呈半椭圆形分布的压应力  $\sigma$ ,而接触区剪切应力  $\tau_{45^\circ}$ 沿距辊面

深度呈曲线下降。一般情况下,热轧支承辊的辊面开裂是在接触压应力  $\sigma$  和剪切应力  $\tau_{45^\circ}$  的共同作用下产生的。

图 4 支承辊与工作辊之间的接触应力分布
