# 核级阀门堆焊密封面裂纹原因分析

**摘要:**某核级阀门在核电站现场存放两年后,安装调试过程中发现阀门密封面泄漏的问题。采用液体渗透剂、荧光光谱仪、扫描电镜、EDS能谱仪、金相显微镜、显微硬度计、残余应力测试仪等设备和方法对失效的阀门进行测试。结果表明:阀体密封面堆焊的硬质合金存在孔洞;断面处发现大量韧窝,属于韧性断裂;硬质合金层的残余应力处于比较高的水平,阀门在核电站现场长期存放,残余应力逐渐在孔洞处形成应力集中萌生裂纹,裂纹沿着堆焊层内部的孔洞扩展,导致阀体密封面密封失效。

## Cause Analysis of Cracks on Surfacing Sealing Surface of Nuclear Grade Valve

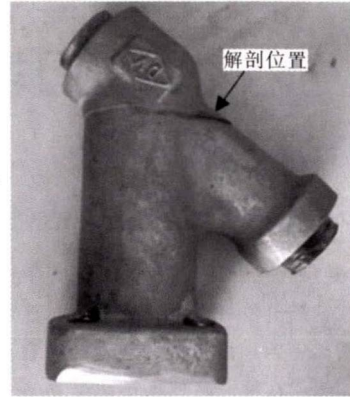
图 2 阀体解剖位置  
Fig.2 Anatomical position of the valve body

采用电火花线切割设备对阀体进行了切割,切割位置如图 2 所示。对阀体密封面和阀盖的堆焊面分别进行了液体渗透检测。

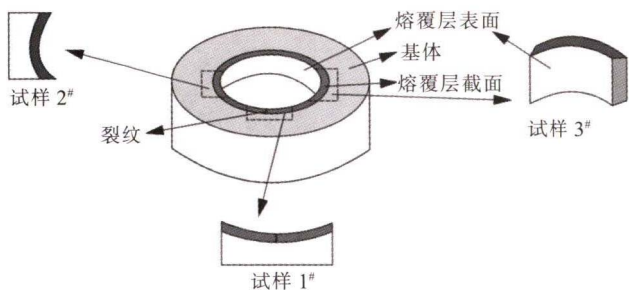
图4 阀体取样位置示意图  
Fig.4 Schematic diagram of sampling positions of the valve body

用线切割设备按照图 4 从阀体中切取试样,其中试样 1<sup>#</sup> 取自裂纹处,试样 2<sup>#</sup> 和 3<sup>#</sup> 取自非裂纹处。
