汽轮机阀体表面 Stellite 合金堆焊层失效分析

摘要:服役6年后,蒸汽轮机 COSTE 钢阀体上的 Stellite6 合金堆焊层发生了脱落。利用焊条电弧焊在 COSTE 钢上堆焊了 Stellite6 合金,研究 Stellite6 堆焊层失效的原因。结果显示:堆焊过程中,COSTE 钢对 Stellite6 合金产生稀释作用,Fe 元素在 Stellite6 近界面处发生了聚集;服役过程中,Fe 元素又从钢基体向 Stellite6 堆焊层进行了长程扩散。过高的 Fe 含量促使 Stellite6 堆焊层中 α -Co(Cr, Fe, W) 固溶体发生共析转变,生成脆性 α' -FeCo(Cr, W) 体心立方相和 σ -CrCo(Fe, W) 四方相。在长时间的工作载荷和热应力作用下,这种脆性组织最终导致了 Stellite6 堆焊层的失效。

Failure Analysis of A Stellite Alloy Coating on Steam Turbine Valve

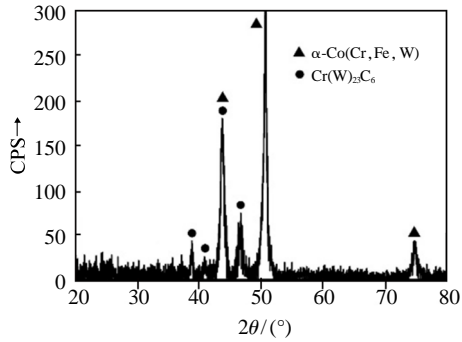
图 3 堆焊 Stellite 合金近界面区域的 XRD 分析
Fig.3 XRD analysis of the area near the interface of the surfaced Stellite alloy

中的 Fe 含量。Cr, Co 和 C 等合金元素在枝晶与枝晶间之间表现出了明显的差别, Co 元素主要集中在枝晶上(A 点), 而 Cr 和 C 元素主要集中在枝晶间 (B 点)。图 3 的 XRD 显示 Stellite6 近界面的组织主要由 FCC 结构的 α -Co 和碳化物 $\text{Cr}(\text{W})_{23}\text{C}_6$ 两相组

成。结合 EDS 和 XRD 分析结果, 可以判断 Stellite6 合金近界面区的枝晶是 FCC 结构的 α -Co(Cr, Fe, W) 固溶体, 枝晶间析出物是 $\text{Cr}(\text{W})_{23}\text{C}_6$ 碳化物。
