# 液压泵滑靴双金属扩散焊性能稳定性验证研究

**摘要:** 针对某批次液压泵滑靴铜层出现掉块、剥落等问题,对液压泵的使用可靠性进行了评估研究。分析了滑靴铜层剥落的内在原因与滑靴双金属扩散焊层孔隙有关,采用工业CT技术检测扩散焊层孔隙并制定检测要求;选定缺陷最大的滑靴作为研究样本,仿真分析其扩散焊界面缺陷处的应力分布和损伤判据,并通过220 h耐久试验验证。结果表明:试验泵运行良好,性能稳定,分解后检测样本滑靴扩散焊界面缺陷试验前后稳定无变化,确认该批次液压泵安全可靠,可以继续使用。为液压泵工程应用研究提供了部分参考。

## Performance Stability of Bimetal Diffusion Welding of Hydraulic Pump Slipper

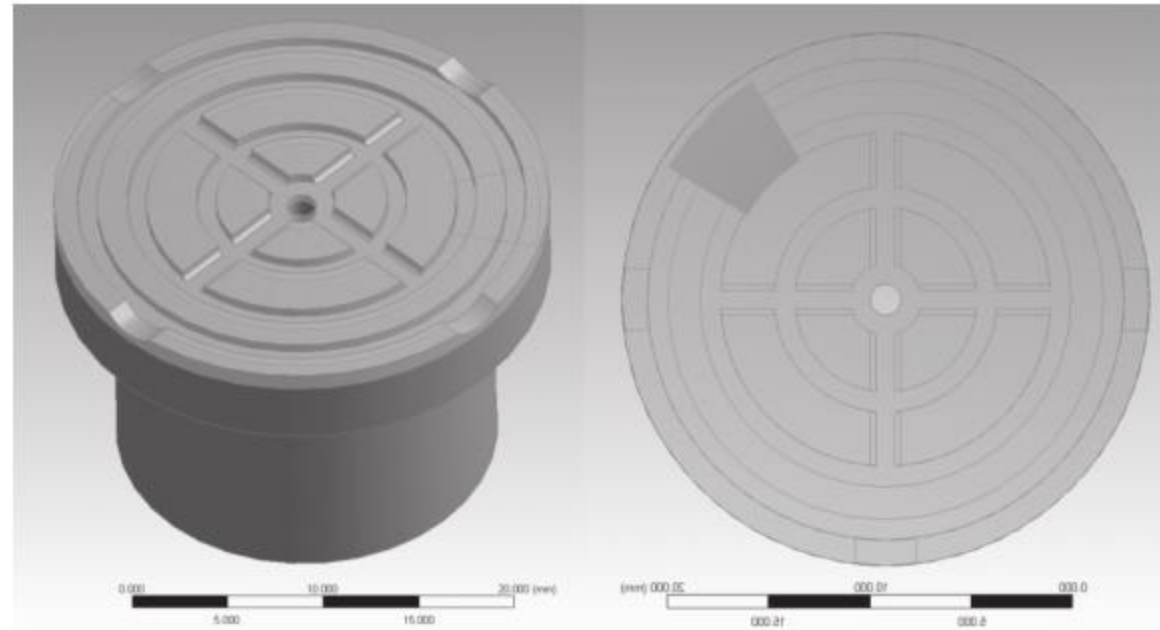
图7 预制滑靴缺陷模型

中在一侧,孔隙靠近边缘越大,靠近圆心孔越小,在滑靴圆面上放射状。为最大程度模拟孔隙缺陷对滑靴整体影响,可将104-9柱塞内部缺陷集合到一处孔隙,主体位置与柱塞104-9一致,则最终缺陷如扇形。根据文献[14],双金属扩散焊渗透厚度在0.1 mm左右。滑靴预制缺陷建模时,可预制一个面积为23.3 mm<sup>2</sup>,主体位置与104-9相近的扇形,以结合面为基准,向铜层挖出0.1 mm的缺陷,模型如图7所示。

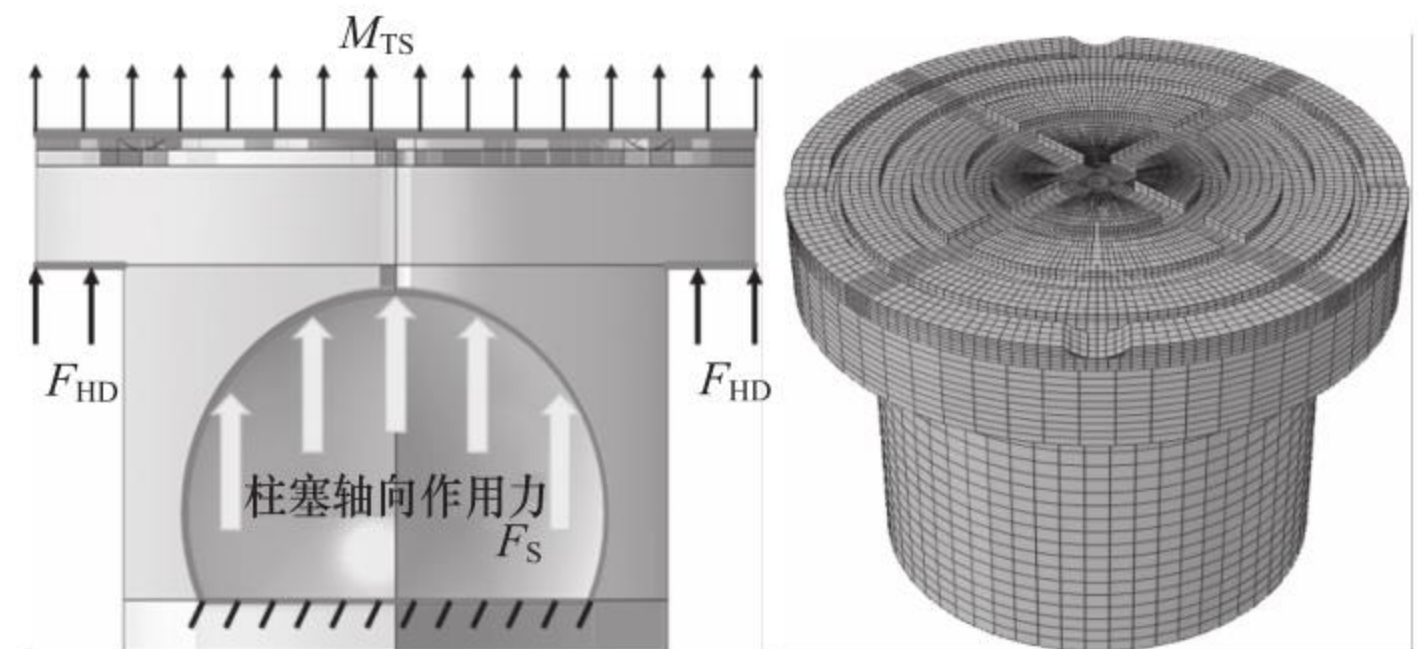
图8 滑靴受力与网格划分

图8a为滑靴运动过程的受力边界,根据液压泵产品技术规范和斜盘式柱塞泵相关设计与计算公式,结合液压泵尺寸参数,滑靴的载荷计算如表4所示,其中 $F_{DP}$ 为轴向柱塞作用力, $F_{DP,x}$ 为相切与斜盘方向作用

力, $F_{DP,y}$ 垂直于斜盘方向作用力, $F_{ap}$ 为轴向柱塞直线运动惯性力, $F_{HD}$ 为单个柱塞回程盘弹簧压紧力, $M_{sx}$ 为惯性力矩, $M_{TS}$ 为摩擦力矩, $p_s$ 为泵工作压力,图8b为滑靴网格划分情况。

a) 滑靴受力边界  
a) Stress boundary of slipper  
b) 网格划分  
b) Mesh generation

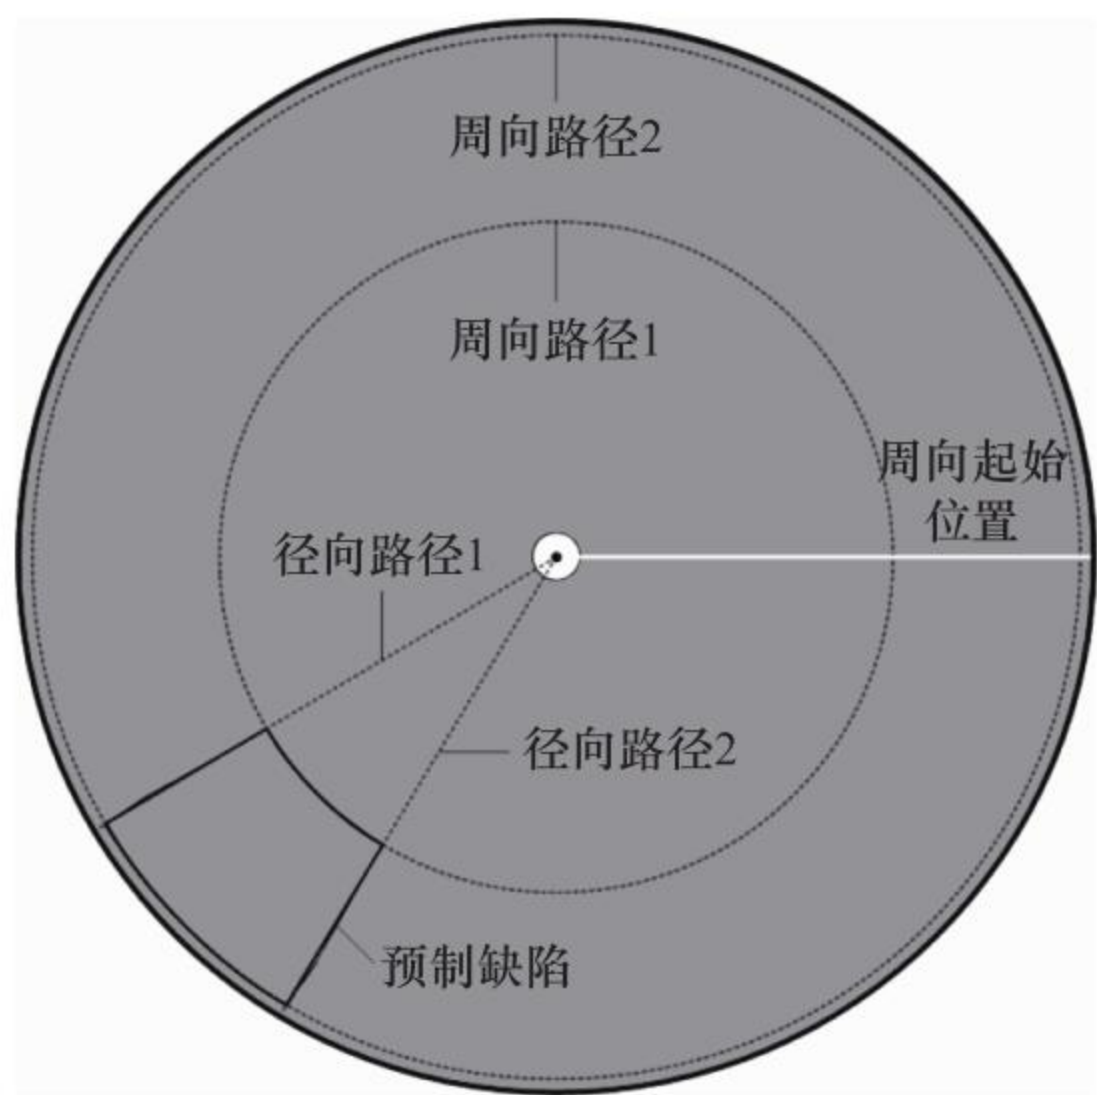
图 9 包含预制缺陷的滑靴界面

扩散焊界面处缺陷可靠性验证可依据工作工况下对含有缺陷的柱塞滑靴静应力分析来确定。由于滑靴铜层与基体钢材的化学成分和力学性能存在明显差异,扩散焊结合界面应是整体受力薄弱区域。仿真采用内聚力单元模拟扩散焊冶金结合层,损伤演化判据选择二次张拉准则;预制滑靴扩散焊界面缺陷采用生死单元技术,缺陷厚度指派为0.01 mm。如图9所示,预制缺陷位于滑靴界面左下角,围成缺陷的径向边界分辨标记为径向路径1和2;围成缺陷的周向边界分辨标记为周向路径1和2;图中白色水平直线表示周向转动角度的起始位置,以上路径主要用于有限元结果后处理的数据提取。
