QPQ处理对27SiMn合金钢堆焊镍铝青铜合金涂层组织与性能的影响

摘要: 针对淬火-抛光-淬火(QPQ)处理对27SiMn合金钢堆焊的镍铝青铜合金涂层性能影响不明确的问题, 该文开展了铜合金涂层的几何特征、组织变化、耐腐蚀性能和硬度检测等的研究, 探讨QPQ处理工艺对铜合金涂层组织与性能的影响, 以验证该复合防腐工艺的合理性和可行性。结果表明: 碳/氮化与氧化两道工序后, 铜合金涂层形成了一种双层结构的渗层, 其中金属碳化物跨越双层结构分布, 铜的氧化物只在近表层分布, 起防腐作用; QPQ处理前后的堆焊铜合金组织均有基体相 α 、亚稳定相 β' , 以及分散于 α 相中的多种 κ 相; 高、中温回火作用, 致使 β' 相大量析出 α 相, 基体相融合增大, 整体硬度下降; 铜合金堆焊层试样表面的耐腐蚀性保护评级为9级, 铜合金堆焊层QPQ处理试样表面的耐腐蚀性保护评级为10级, QPQ处理后的铜合金表面的耐腐蚀性并未降低, 反而超过了未经处理前的情况。该复合防腐技术在提升缸筒内壁耐腐蚀性的同时, 又兼顾接头孔等其他部位及缸体外表面的耐腐蚀性, 可应用于此类缸筒零部件的维修再制造。

Effect of QPQ Treatment on the Microstructure and Properties of Nickel-Aluminum-Bronze Alloy Coating of 27SiMn Alloy Steel

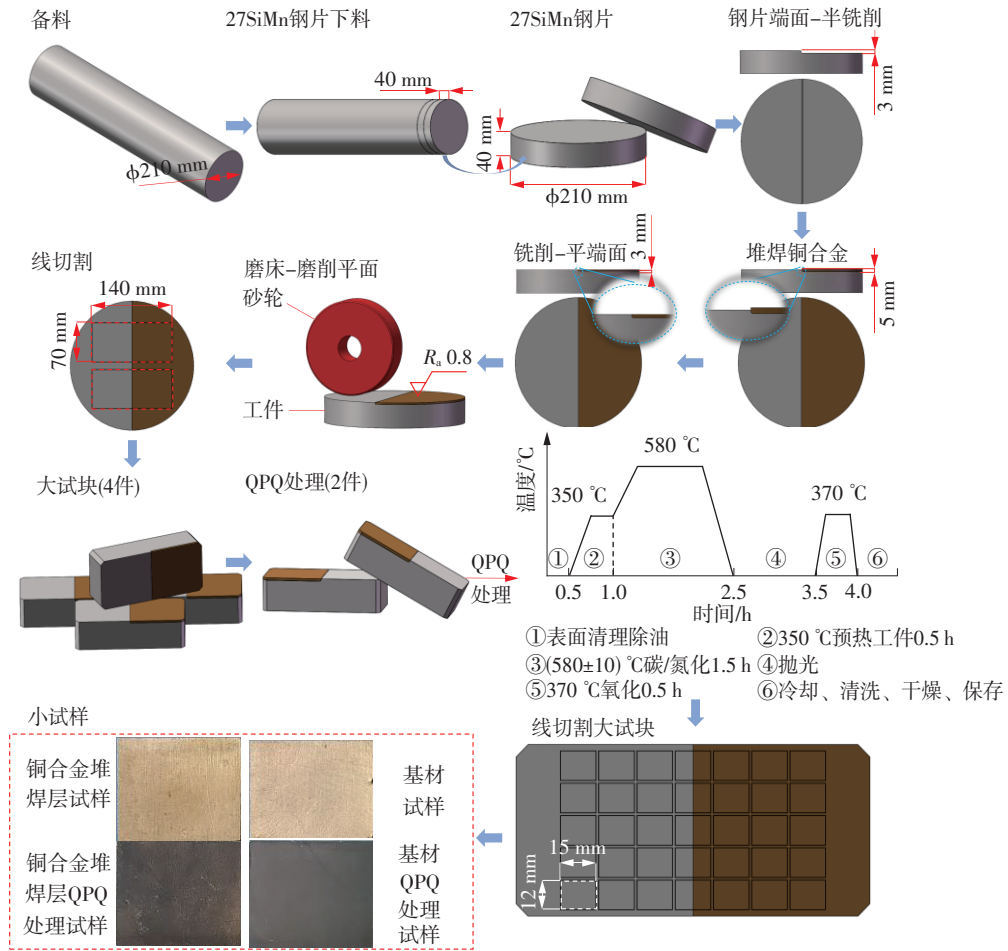
图1 试样制备流程

程如图1所示:①准备1根直径为210mm的棒料;②将棒材切割成直径为210mm、厚度为40mm的钢片,共2块;③粗铣圆柱形钢片的一侧端面至表面平整;④在铣削后的端面上堆焊约5mm的铜合金;⑤粗铣圆柱形钢片的铜合金涂层侧至表面平整,且涂层厚度为 (3.0 ± 0.1) mm;⑥通过平面磨削,将所有圆柱形钢片(共计4块)铣削后的端面磨削至表面粗糙度达到0.8μm;⑦通过线切割将圆柱形钢片切割成尺寸为70mm×140mm×40mm的长方体大试样;⑧取其中2块堆焊铜合金的长方体大试样进行QPQ处理;⑨将长方体大试样切割成尺寸为12mm×15mm×40mm的长方体小试样,并编号;⑩对长方体小试样进行超声清洗,并进行烘干处理(100℃恒温干燥2h,烘干箱型号为DZF-6050),按编号密封装袋。

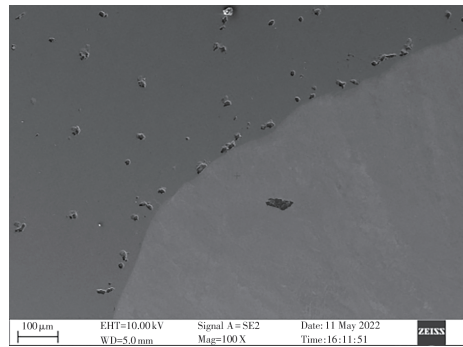
图2 铜合金到基材过渡层的显微形貌

SEM扫描电镜分析结果如图2所示，从图中可知，铜合金到基材过渡层的结合良好。文中涉及的铜合金堆焊工艺是工程中废旧油缸内孔修复的常用手段之一，企业现有工艺能够确保铜合金涂层与基材材料的牢固结合。在返修后的实际应用中从未出现铜合金涂层脱落、界面开裂等问题。

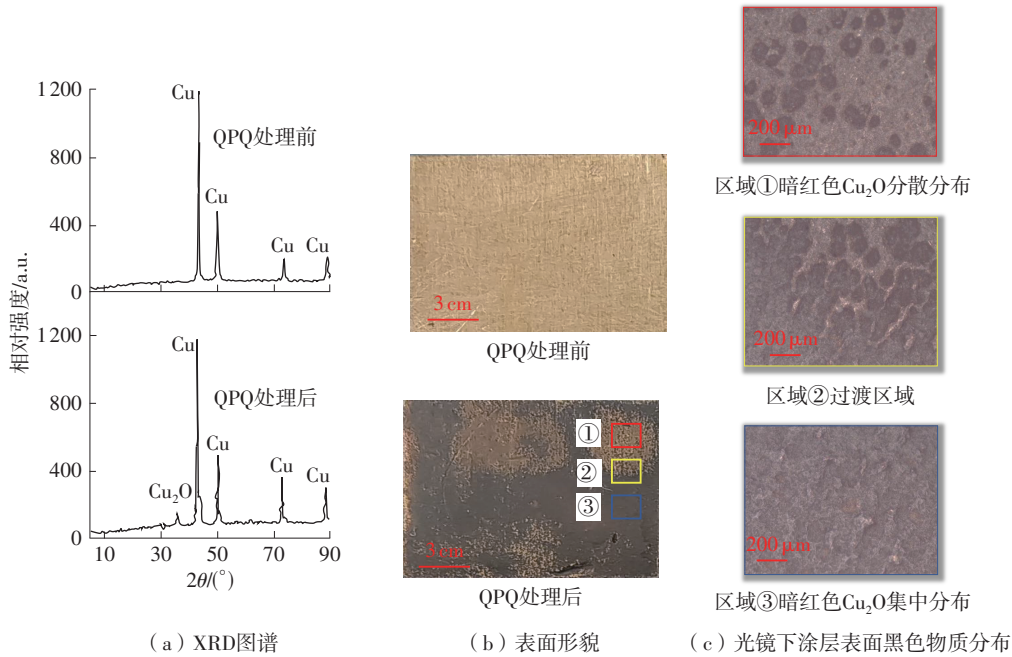
图 3 铜合金表面 QPQ 处理前后变化

图3为铜合金表面在QPQ处理前后的变化情况。从样件表面整体情况来看，黄色铜合金表面经QPQ处理后呈现不同程度的发黑(暗红色)现象，表明在黑色区域形成了渗层，但存在明显的处理不

均匀现象，有暗红色的斑点分散或聚集于铜合金表面。QPQ处理前后铜合金表面的XRD分析结果表明，QPQ处理后铜合金表面主要生成了氧化亚铜(Cu₂O)，氧化亚铜为暗红色，与光镜下观测到的颜色一致。

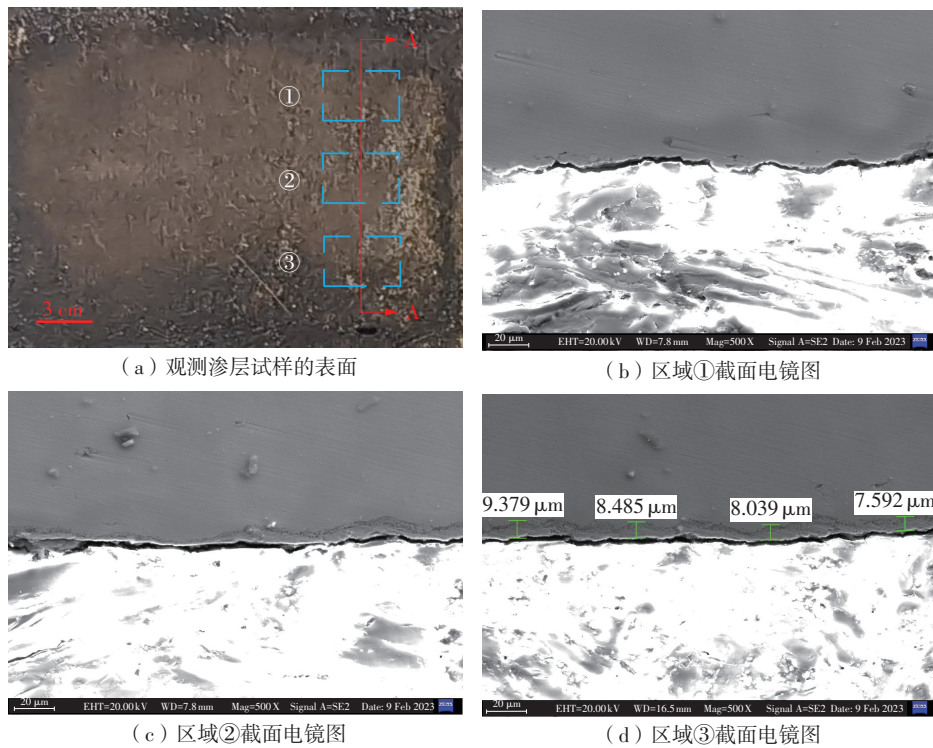
图 4 QPQ 处理后铜合金堆焊层截面

图4为QPQ处理后铜合金堆焊层截面图。图4(a)中的A—A为制样截面，用来观测区域①、

区域②和区域③的渗层情况；从图 4(b)可知，区域①未见渗层；从图 4(c)可知，区域②介于区域①和区域③中间，渗层从区域①无渗层过渡到区域③有渗层，渗层厚度呈现出从左至右逐渐增加；从图 4(d)可知，区域③的渗层较厚且均匀，

渗层厚度在 $10\mu\text{m}$ 左右。因此，铜合金在 QPQ 处理后的表面颜色可以反映渗层的分布情况，接近铜合金底色的区域未见渗层，介于暗红色和铜合金底色之间的过渡区域渗层较薄，暗红色区域对应的渗层较厚。

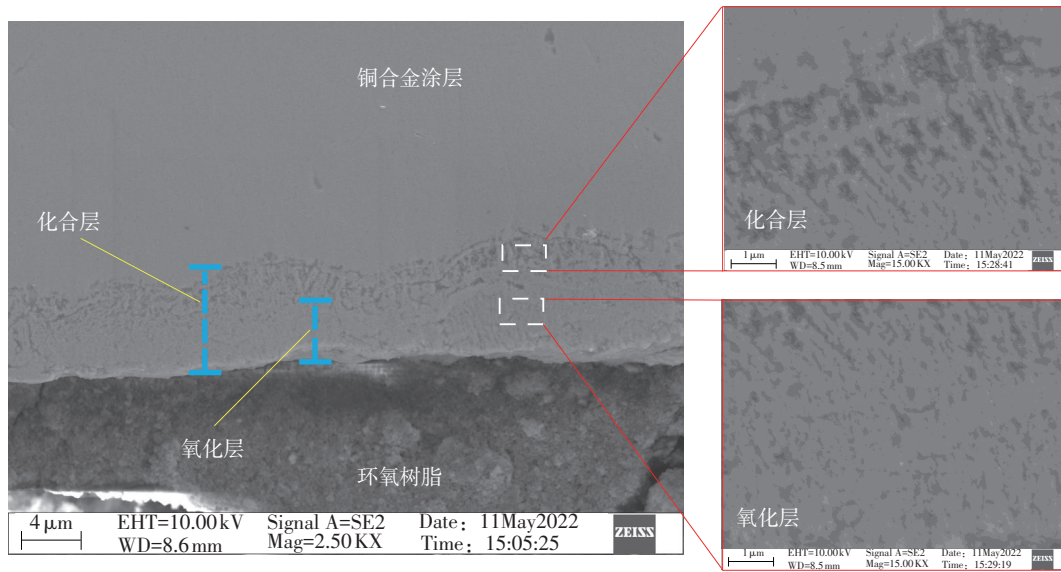
图5 QPQ处理后铜合金表面渗层显微形貌

通过SEM扫描电镜观测较厚渗层区域发现，铜合金表面QPQ处理后形成的渗层具有双层结构，如图5所示。该双层结构是由QPQ处理过程中“渗碳/氮”和“氧化”两个处理工艺共同形成的，“渗碳/氮”工艺首先会在铜合金表面形成一层化合层，有类似于马氏体的组织集中分布于该层中，而“氧化”工艺在“渗碳/氮”化合层基础上引入氧原子，在铜合金表面形成了以Cu₂O为主的氧化层，但氧化层相对于化合层薄，所以形成

了可观测的双层结构。

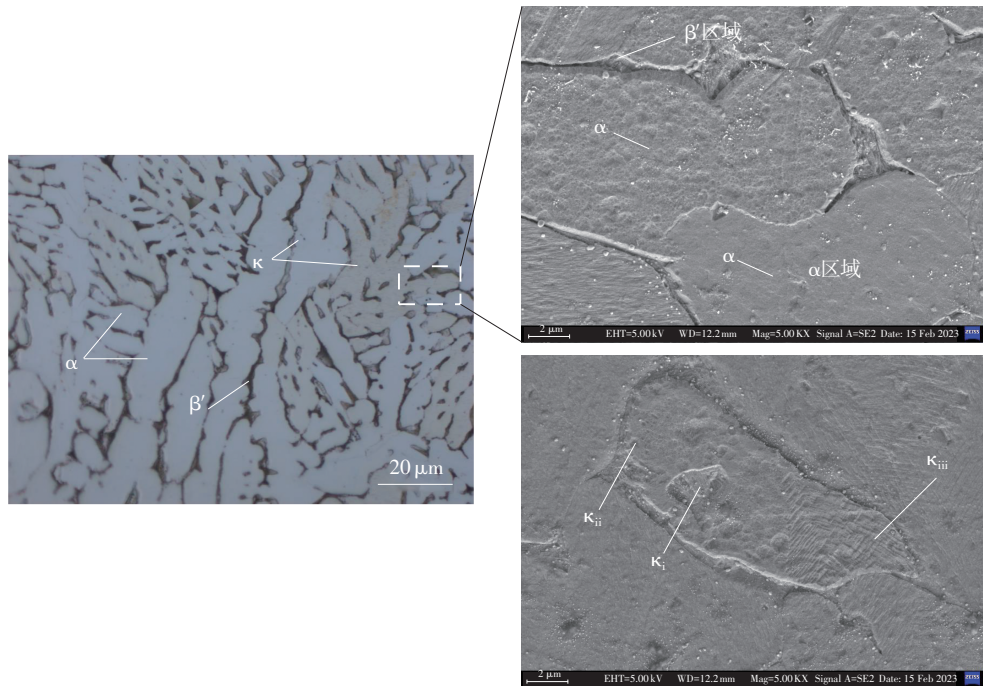
图6 堆焊铜合金层的金相组织

文中通过堆焊工艺所获得的镍铝青铜合金层的金相组织如图6所示，由白色的基体相及不同形状的组成相构成。由铸态铜-铝合金相图可知，以铜为基的固溶体 α 相，是此类合金的基本组成相^[14-15]，如图7所示。 β 相是以电子化合物Cu₃Al为基的固溶体，平衡冷却下向 $\alpha+\gamma_2$ 转化。冷却速度的加快会抑制 β 相向 $\alpha+\gamma_2$ 的共析转变，而相变成一种亚稳

定组织 β' 相。加入铁元素(质量分数为2%~3%)后,会出现 Al_3Fe 化合物(又称 κ 相、富铁相),呈颗粒状析出,起变质细化晶粒作用。加入镍元素可提高合金的共析转变温度。Cu-Al-Ni-Fe四元复杂铝青铜会出现一种Ni-Fe-Al相, κ 相固溶于 α 相中。由焊接态镍铝青铜合金相图可知,铜合金堆焊层试样表面主要由白色基体相 α 与亚稳定相 β' ,以及相间组织 κ 相构成^[16-17]。由此可知,图6中的白色基体相为 α 相,黑色为密排六方结构的亚稳定相 β' 。堆焊的铜合金涂层的冷却形式属于非平衡快速冷却,但冷却速度较慢,具有高热稳定性的 β 相在快速冷却过程中不能及时转化为 α 相,在局部区域形成了残余马氏体 β 相,分布于 α 相之间,聚集形成 β' 相^[18]。其中,花状的 κ_1 相分布于 α 相中,尺寸较大;片层状的 κ_{III} 相一般位于 α 相与 β' 相之间的界面,球状的 κ_2 相位于片层状共析产物 κ_{III} 相周围^[15]。

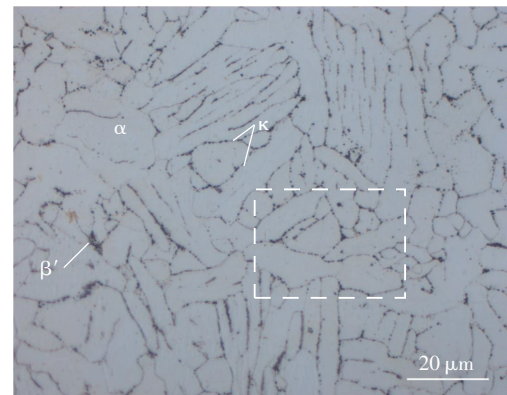
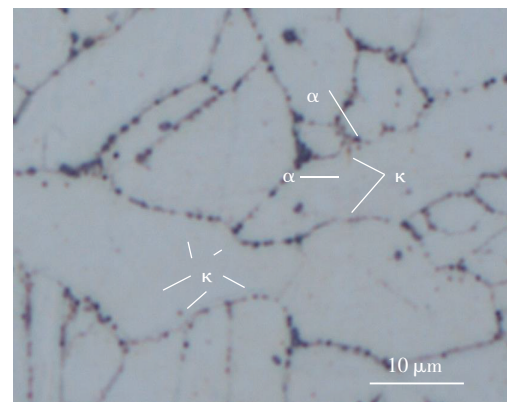
图8 QPQ处理后堆焊铜合金层的金相组织

QPQ处理过程中的铜合金相当于经历了加热保温过程,使铜合金组织发生了变化,如图8所示。其中,“渗碳/氮”工艺加热温度为 $(580 \pm 10)^\circ\text{C}$ 、保温1.5h;经历高温回火后, β' 相中大量析出 α 相,基体相融合增大,共析体聚缩甚至分离^[14]。然而,由于保温时间短,部分细小的 κ 相分别从 α 相和 β' 相中析出,而 γ_2 并未从共析体中完全解离出来。“氧化”工艺加热温度为 370°C 、保温0.5h,氧化过程中铜合金组织发生相变程度低,仅有少量 κ 相从 α 相中析出。由此可知,铜合金在QPQ处理后的组织依然主要由 α 相、 β' 相和 κ 相构成,如图8(a)所示。从图8(b)可见,组织中存在大量的 α 相和 κ 相间隔分布的情况,这些组织主要是由 β' 相共析转变而成。铜合金组织中, α 相中的 κ 相较处理前明显增多,其原因是: β' 相发生共析转变成 κ 相、

(a) 区域显微组织

(b) 局部放大微观结构

从原有的 α 相中析出 κ 相。 κ 相的增多,有利于该合金硬度、耐蚀性的提升。

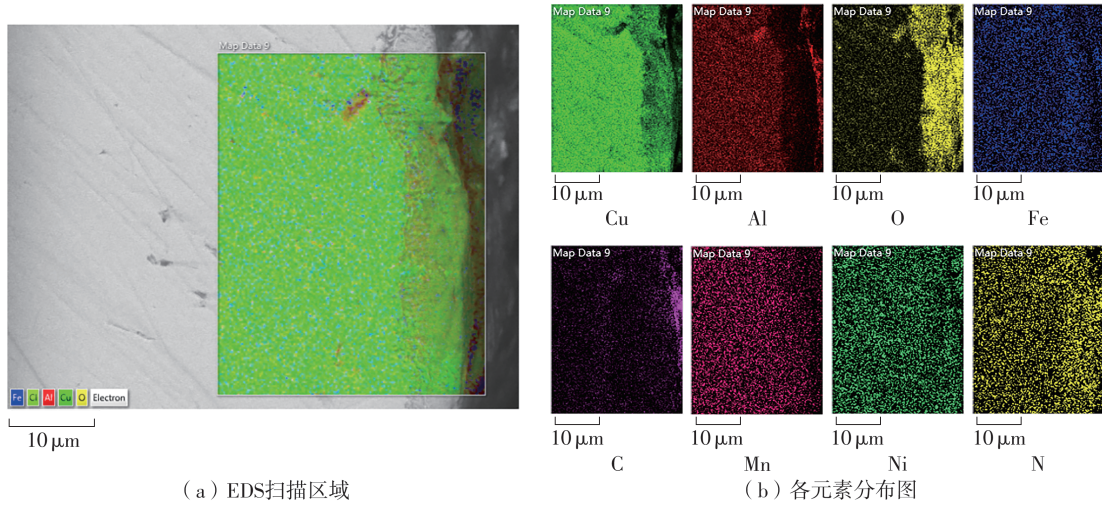
图9 渗层部位EDS元素分布

铜合金表层组织和成分是决定防腐性能的关键。在明确铜合金层整体组织的基础上,通过EDS能谱分析仪对渗层成分进行分析,发现“渗碳/氮”工艺将大量的碳元素引入到铜合金堆焊层表面,而氮元素甚微,如图9所示,按检测到元素成分含量从大到小顺序排列。从图中可知,此铜合金表层组织类似于马氏体的组织,多为金属碳化物堆积而成。从化学反应活性及镍铝青铜中组成元素来看,可能的金属碳化物有 FeC 、 NiC 和 MnC ^[19-20]。进而由渗层区域点成分分析可知,渗碳/氮化合层的位置3、位置5、位置9均有含量较高的金属元素Fe、Mn和Al,如图10所示。由此判断,渗碳/氮化合层中类似马氏体组织的形成是由于铁与锰元素和碳元素形成了过渡碳化物薄片,外形和板条状马氏体相似,如图10所示,这种结构在一定程度上对铜合金硬度有强化作用,所以QPQ处理后铜合金涂层表面硬度高于内部的硬度。但是,QPQ处理过程中 α 相的增多和

(a) EDS扫描区域

(b) 各元素分布图

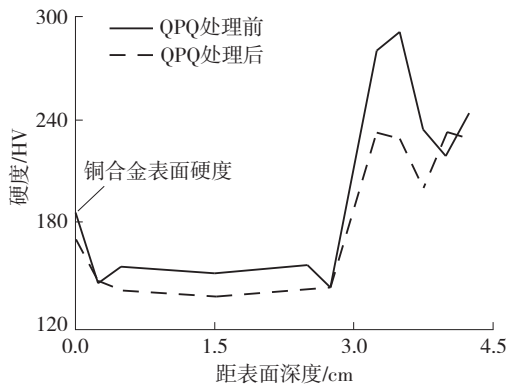
图11 铜合金堆焊层硬度沿距表面深度方向的分布

铜合金为有色金属合金, 硬度相对较软, 且铜合金QPQ处理后渗层厚度较薄, 利用维氏硬度能更加准确地评估铜合金QPQ处理表面渗层及铜合金涂层内部的硬度值。堆焊的铜合金涂层表面平均硬度约为188HV, 如表3所示; 而经过QPQ处理后表面平均硬度为170HV左右, 有所下降。堆焊铜合金内部(堆焊层截面)硬度在QPQ处理前约为150HV, 处理后约为140HV, 内部硬度有所降低。图11为铜合金堆焊层QPQ处理前后的维氏硬度值。
