电站循环流化床锅炉水冷壁用 HDS65 焊丝 防磨堆焊层的组织与性能

摘要: 研制了一种电站循环流化床锅炉水冷壁防磨堆焊层用铁基药芯焊丝(HDS65焊丝), 采用CO₂气体保护焊在20G钢基材上进行单层多道堆焊试验, 研究了焊丝的焊接工艺性以及堆焊层的成形质量、显微组织和高温摩擦磨损行为。结果表明: HDS65焊丝的焊接工艺性良好, 焊道成形美观, 堆焊层内外均无气孔和裂纹缺陷; 堆焊层组织主要由板条马氏体、以金属间化合物FeCr为溶剂的固溶体及不连续分布的细小碳化物组成。堆焊层的硬度较高, 在630~690 HV; 与YD490焊丝堆焊层相比, 350, 600℃下HDS65焊丝堆焊层的冲蚀磨损量更低, 耐冲蚀磨损性能更优; 随着温度的升高, HDS65焊丝堆焊层的冲蚀磨损量增大, 耐冲蚀磨损性能变差, 摩擦因数降低, 600℃时低至0.2~0.3, 远低于20G钢基材, 磨损体积增大, 600℃时为0.628 mm³, 仅约为20G钢基材的1/2。

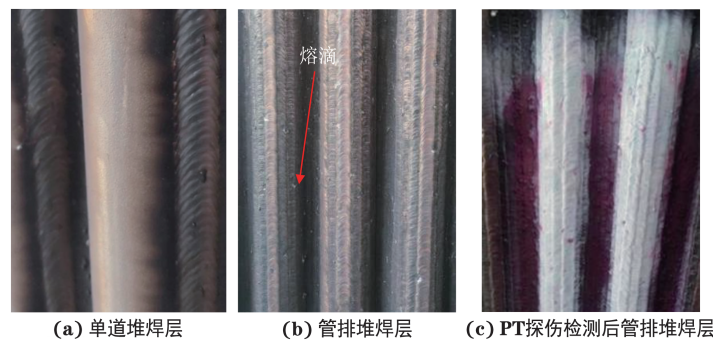
图1 HDS65焊丝堆焊层的宏观形貌及PT探伤形貌

Fig. 1 Macromorphology and PT inspection morphology of HDS65 wire surfacing layer: (a) single-pass surfacing layer; (b) pipe row surfacing layer and (c) pipe row surfacing layer after PT inspection

由图1可以看出,堆焊层的表面洁净,焊道纹路清晰,均匀饱满,连续性好,不间断,焊道成形美观,仅在筋板附近存在个别熔滴,说明在焊接过程中几乎不产生飞溅。堆焊层无漏焊、缺焊现象,PT探伤结果显示整个堆焊层内外均无气孔和裂纹缺陷。由此可见,HDS65焊丝制备的堆焊层具有良好的裂纹抵抗能力。从堆焊层的外观质量来看,焊接过程中烟气较小,送丝顺畅,无卡滞、黏导电嘴等现象,且焊丝熔滴流动平铺性较好;研制的HDS65焊丝的焊接工艺性良好。

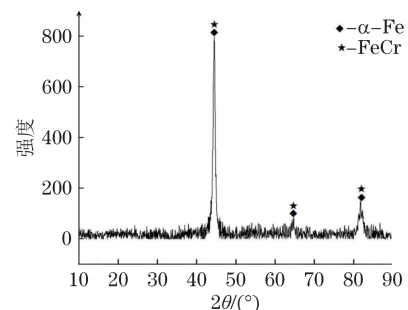
图2 HDS65焊丝堆焊层表面的XRD谱

Fig. 2 XRD spectrum of surface of HDS65 wire surfacing layer

由图2可以看出,堆焊层主要由α-Fe相和以金属间化合物FeCr为溶剂的固溶体组成,未检出明显的奥氏体相。

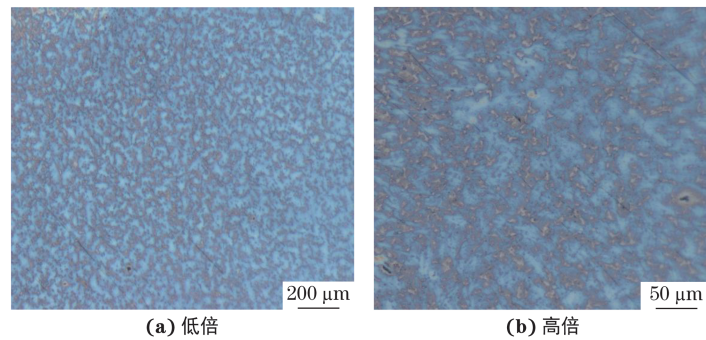
图3 HDS65焊丝堆焊层的显微组织

Fig. 3 Microstructure of HDS65 wire surfacing layer: (a) at low magnification and (b) at high magnification

由图3可以看出,堆焊层组织主要由网状分布的包状晶及其内部的板条马氏体、FeCr基固溶体及不连续分布的细小黑色碳化物组成,组织较细小均匀。试验用堆焊材料基于铁基合金体系的马氏体型固溶体进行设计优化,铬、碳和钼等含量较高,合金的淬透性很高,同时由于焊接时冷却速率较快,堆焊层中形成了马氏体组织。

NbC等高熔点碳化物。这些碳化物由于熔点高会首先形核长大,均匀分布于液相中,为熔池结晶提供了形核质点,从而提高了形核率;同时碳化物颗粒还可能存在于晶界处,阻碍晶粒长大。因此,堆焊层组织细小均匀,这种组织有利于降低堆焊层的裂纹敏感性^[7-8]。

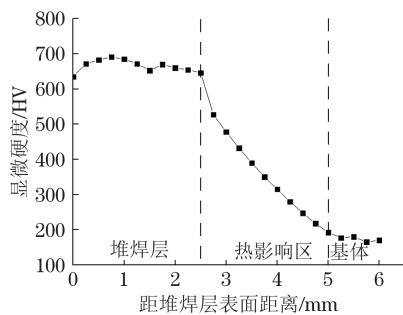
图4 HDS65焊丝堆焊层的截面显微硬度分布

Fig. 4 Cross-section microhardness distribution of HDS65 wire surfacing layer

由图4可以看出:HDS65焊丝堆焊层的显微硬度较高,在630~690 HV,高于目前应用的耐磨材料的硬度要求(436 HV),且硬度分布较均匀;随着深度的增加,堆焊层硬度总体呈略微降低的趋势,这可能是由于焊接熔池的结晶过程是由基体向堆焊层表面进行的,后结晶部位的液相中溶质原子通常更密集,马氏体中固溶的碳含量或形成的碳化物含量更高;热影响区的硬度随着深度的增加基本呈线性降低。

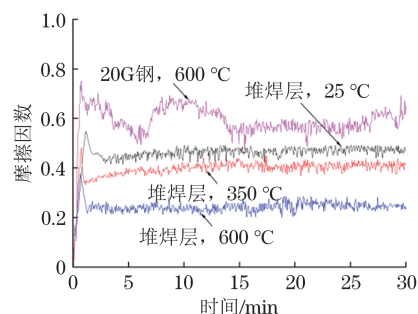
图5 不同温度摩擦磨损时HDS65焊丝堆焊层和20G钢基材的摩擦因数曲线

Fig. 5 Friction factor curves of HDS65 wire surfacing layer and 20G steel matrix during friction and wear at different temperatures

由图5可以看出,不同温度摩擦磨损时HDS65焊丝堆焊层的摩擦因数均随时间的延长先急剧增大后在一定范围内稳定波动。这是由于在摩擦开始阶段,对磨球与堆焊层表面为点接触,此时接触应力大,导致摩擦因数波动大;随着摩擦的进行,对磨球深入堆焊层中,与堆焊层的接触面积增大,摩擦更加剧烈,摩擦因数迅速增大,最终摩擦因数达到一个

相对平稳的波动状态^[13]。随温度升高HDS65焊丝堆焊层的摩擦因数降低,600℃时在0.2~0.3,远低于20G钢基材。温度升高会导致材料表面发生软化和热膨胀,使得摩擦接触面的接触压力降低,摩擦磨损时的摩擦力减小,从而导致摩擦因数降低。此外,在较高温度下磨损表面可能会形成完整连续的氧化膜,起到润滑作用,从而稳定磨损过程并降低摩擦因数^[14]。
